MEGLERGAARDEN

HAUSMANNNS VEI 12

Hausmanns vei 12

Tilstandsrapport

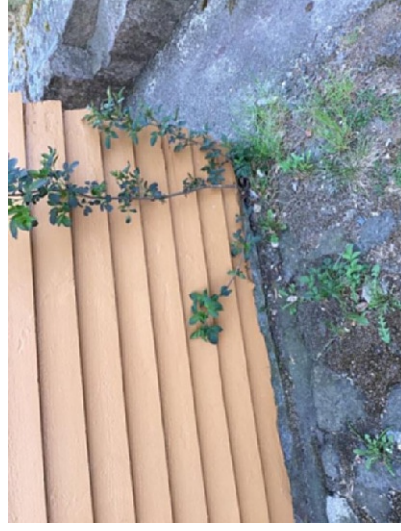
Veggene har bindingsverkskonstruksjon fra byggeår.
Utvendig liggende bordkledning.

Kledning nesten helt ned til terrenget.

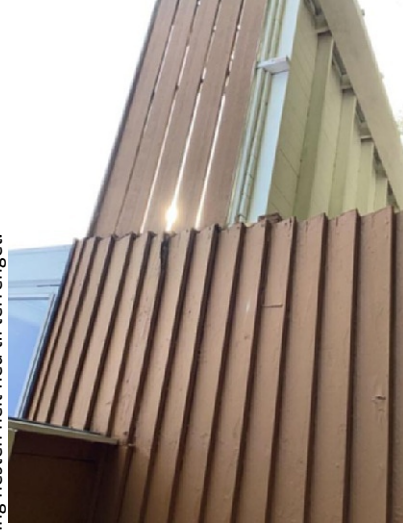
Det er ingen eller liten lufting i nedre kant av kledning mot grunnmur. Det er påvist betydelige råteskader i bordkledningen. Bordkledning går stedvis nesten helt ned i terreng. Flere bord med råte. Avskalinger og bobler i overflatebehandlingen, kledningen har høyst sannsynlig vært behandlet med linolje.

Råte i flere bord.

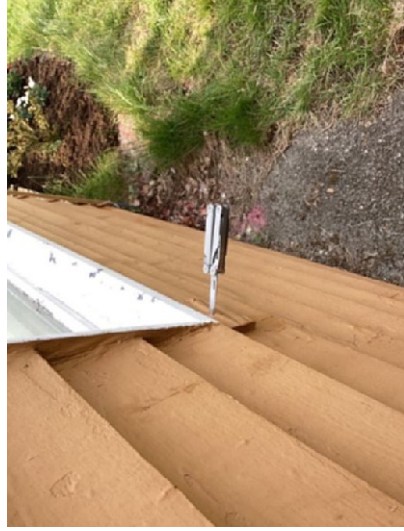
Råte i kledningen.

- Det er ingen eller liten lufting i nedre kant av kledning mot grunnmur.
 - Det er påvist betydelige råteskader i bordkledningen.
 - Bordkledning går stedvis nesten helt ned i terreng.
- Flere bord med råte.
- Avskallinger og bobler i overflatebehandlingen, kledningen har høyst sannsynlig vært behandlet med linolje.

- Råteskadet trekledning må skiftes ut.
- Det bør foretas tiltak for å bedre lufting av kledningen.

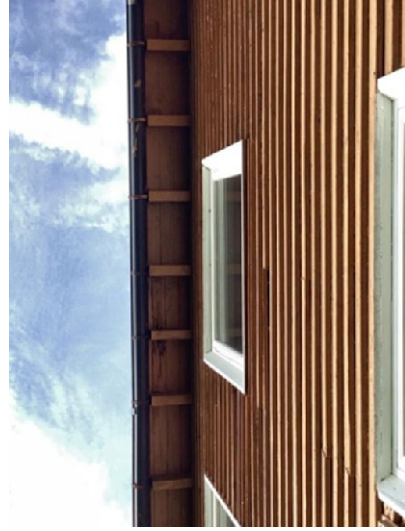
Råte i undertaket.

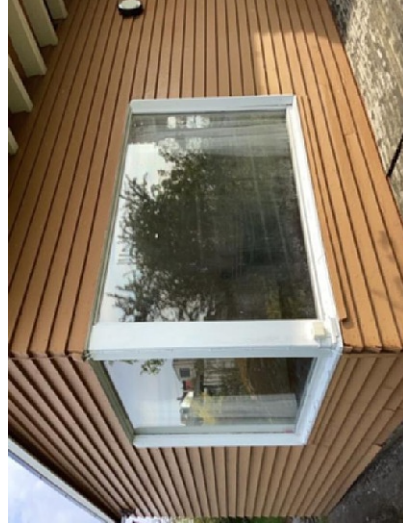
Punkterte vinduer i stuen.

- Det er påvist et betydelig antall vinduer med punkterte eller sprukne glassruter.
- Det er påvist vinduer med fukt/råteskader.
- Det er påvist tegn på innvendig kondensering av enkelte vindusglass.
- Det er påvist at enkelte vinduer er vanskelig å åpne/lukke.

Samtlige vinduer er skadet eller har betydelig slitasje.

- Vinduer med råteskader må erstattes med nye.
 - Vinduer med punkterte/sprukne glass må påregnes skiftes ut, enten hele vinduet eller kun selve glassene.
- Samtlige vinduer bør skiftes ut.

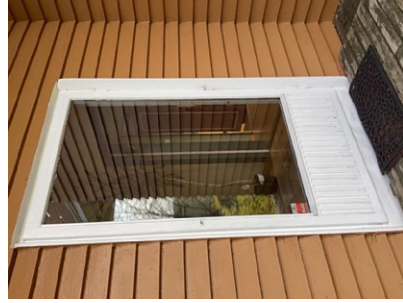
Det er påvist utetthet/åpning mellom dørbord og dørkarm. Dvs. at kaldtrekk kan oppstå. Karmene i dører er værslitte utvendig og det er sprekker i treverket. Det er påvist dør(er) med fukt/råteskader.

Ytterdør i tre i kjeller og 1 etg.
Enkel terrassedør i 1 etg.
To enkle terrassedører i 2 etg.

Terrassedøren i 1 etg.

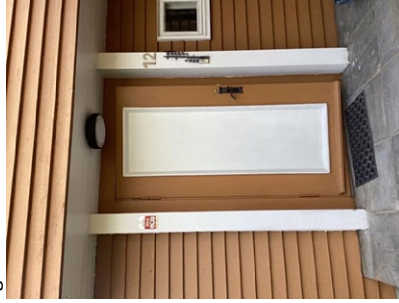
Inngangsdøren.

- Det er påvist utetthet/åpning mellom dørblad og dørkarm. Dvs. at kald trekk kan oppstå.
- Karmene i dører er værslitte utvendig og det er sprekker i trevirket.
- Det er påvist dør(er) med fukt/råteskader.
- Det er påvist dører som er vanskelig å åpne eller lukke.

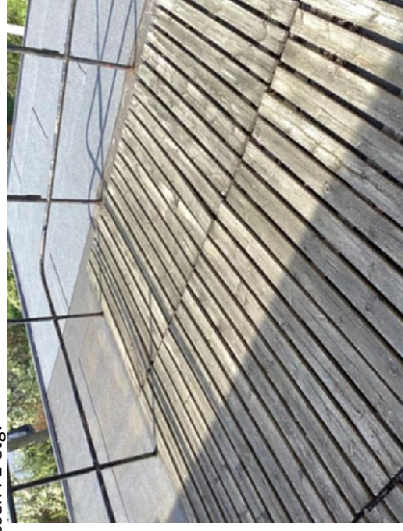
rekkverkshøyder. Det er påvist fukt/råteskader i konstruksjonen. Åpninger i rekkverk er ikke i henhold til krav i dagens

forskrifter. Råteskadet rekkverk og terrasselemmer på balkongen.

Takterrasse med terrasselemmer og smijernsrekkverk.

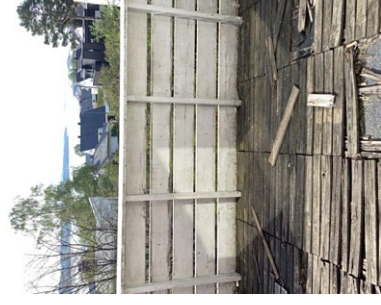
Balkongen med råte i terrasselemmer og rekkverk.

- Det er ikke montert rekkverk.
 - Rekkverket er for lavt i forhold til dagens krav til rekkverkshøyder.
 - Det er påvist fukt/råteskader i konstruksjonen.
 - Åpninger i rekkverk er ikke i henhold til krav i dagens forskrifter.
- Råteskadet rekkverk og terrasselemmer på balkongen.
Ikke forsvarlig rekkverk på takterrassen og manglende rekkverk på terrassen i 1 etg.

- Rekkverk må monteres for å lukke avviket.
- Råteskadet trekledning må skiftes ut.
- Råteskadede konstruksjoner må skiftes ut.

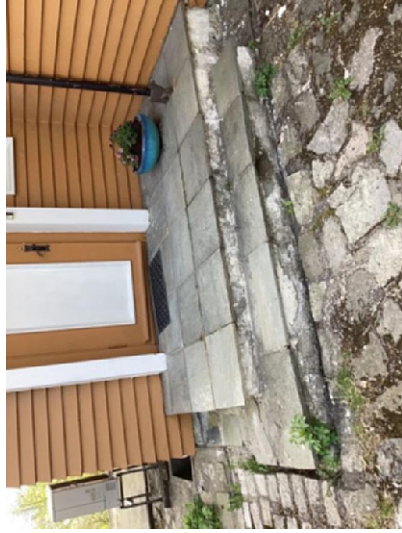
Det er ikke montert rekkverk. Flere løse skiferfliser. Setningsriss.

Utvendig skifertrapp ved inngangen.
Tretrapp ved inngangen til kjeller.

Skifertrapp ved inngangen.

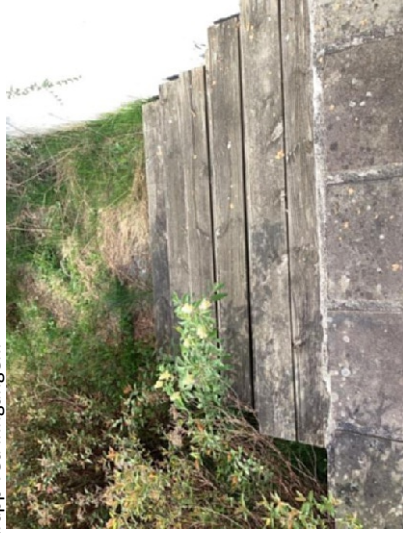
Manglende rekkverk på utvendig tretrapp.

Flere løse skiferfliser.
Setningsriss.

- Rekkverk må monteres for å lukke avviket.

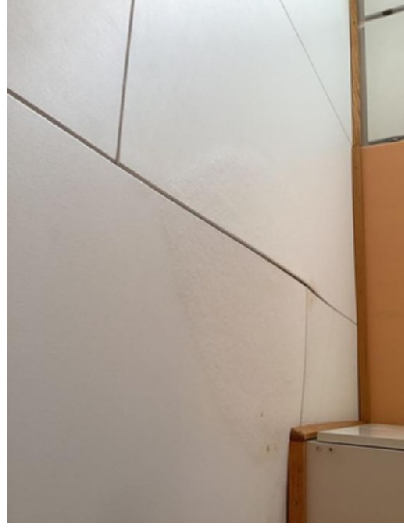
Fuktskader i himlingen i 2 etg.

- Det er stedvis påvist synlige skader på overflater. Fuktskadet himling i 2 etg. Eldre overflater med slitasje.

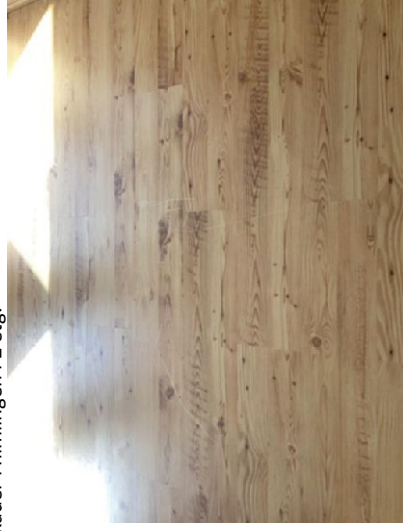
Riper i laminatgulvet i 2 etg.

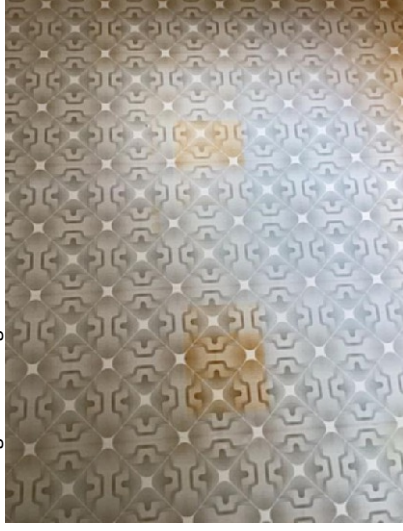
Skjolder på tapet.

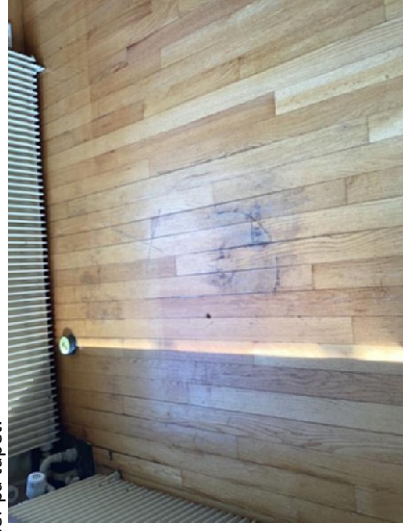
Skader i parketten i stuen.

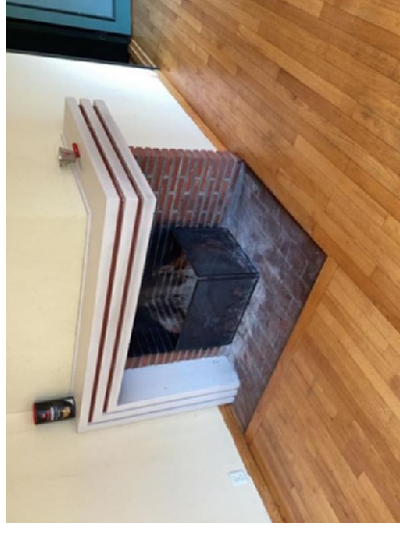
Boligen har mursteinspipe. Åpen peisgrue i stuen.

Åpen peisgrue i stuen.

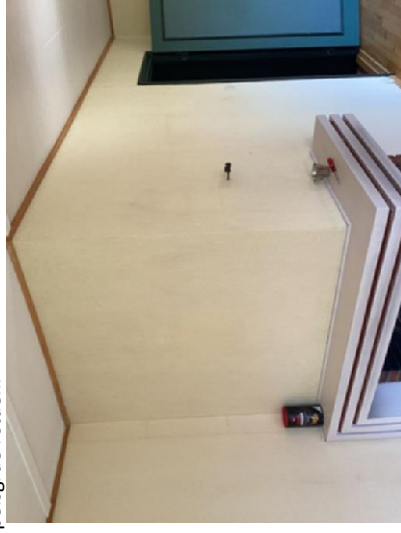
Pipen er kledd igjen på flere sider.

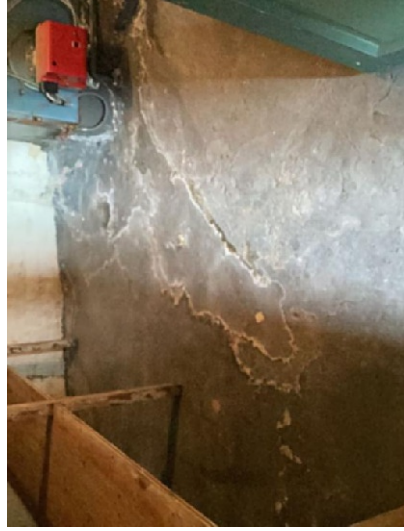
Saltsutslag i dekket på tekrommet.

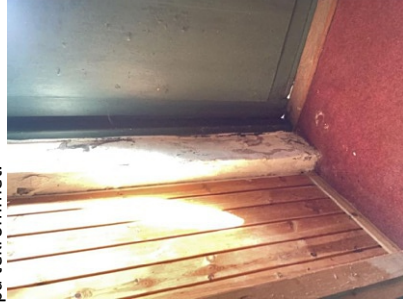
Avskallinger i muren ved ytterdøren i kjeller.

- Det er påvist indikasjoner på noe fuktgjennomtrenging inn i kjellermur.
- Det er gjennom målinger påvist høyt fuktnivå i trevegger i underetg./kjeller, det er derfor ikke foretatt hulltaking
- Det er påvist indikasjoner på noe fuktgjennomtrenging i kjellergulv.
- Det er påvist andre avvik:

- Det må foretas tiltak for å lukke avviket.
- Det påviste fuktnivå gir grunn til å overvåke konstruksjonen jevnlig for å se utvikling over tid, og eventuelt foreta tiltak for å unngå fuktskader.

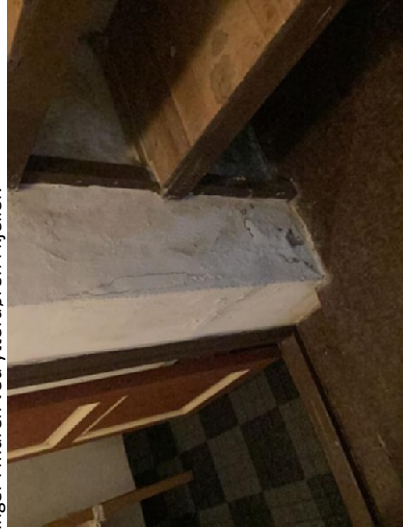
Saltsutslag i murvegg mot bod.

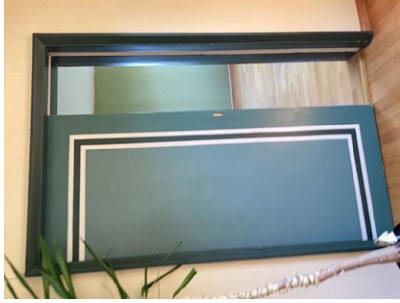
Innvendig har boligen malte finerdører.
Skyvedør mellom stuen og spisestuen.

Skyvedør mellom spisestuen og stuen.

- Det er avvik:
- Det er påvist avvik som tilsier at det bør foretas tiltak på enkelte dører.

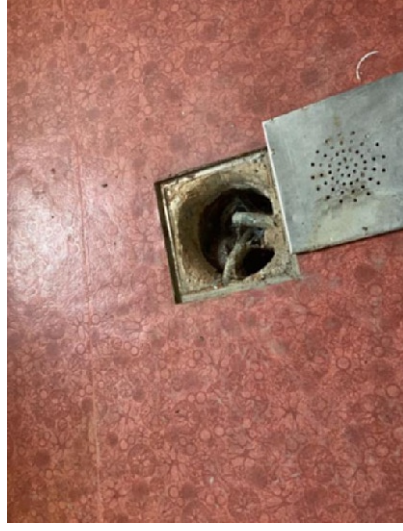
Rustskadet sluk. Belegget er ikke klemt ned i sluket.

- Våtrommet må oppgraderes for å tåle normal bruk etter dagens krav.
Ikke klemt belegg ned i sluket.
Rustskader i sluket.

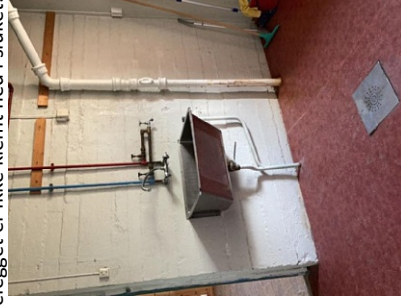
Vaskerommet.

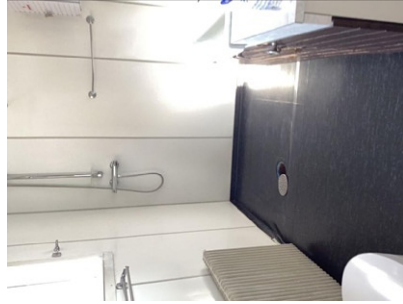
Badet i 2 etg.

Ukjent alder på badet.
Aktuell byggeforskrift er byggeforskrifter fra før 1997.
Dokumentasjon: ingen dokumentasjon.
Badet har belegg på gulv.
Baderomplater på veggene.
Badet er innredet med dusj, wc, servantskap og speil.
Nyere wc.

- Våtrommet må oppgraderes for å tåle normal bruk etter dagens krav.
- Støpejernsluk med rustskader.
- Belegget har løsnet fra underlaget enkelte plasser.
- Sprekkdannelse i veggplatene

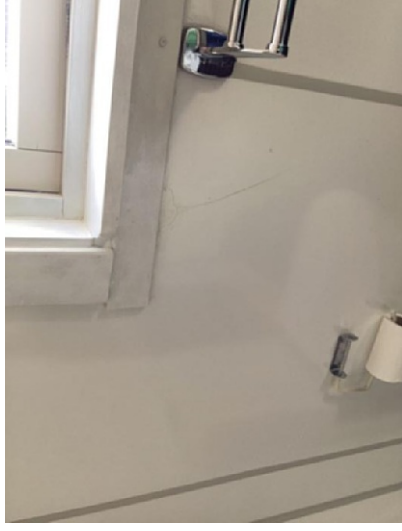
Sprekkdannelse i veggplatene ved vinduet.

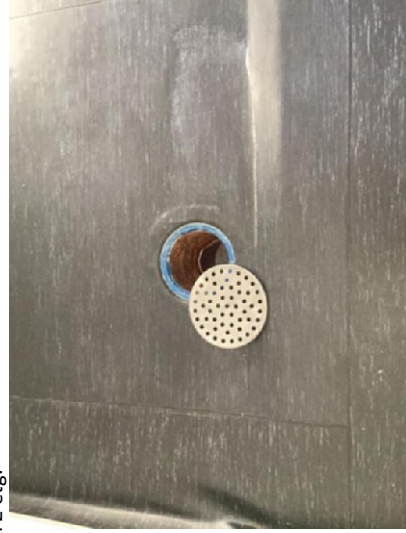
Rustskader i sluket.

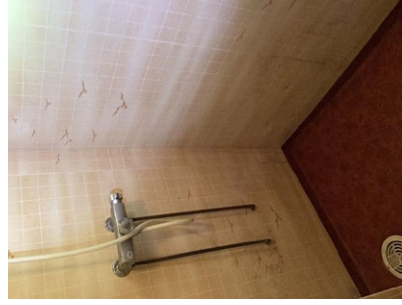
Eldre bad.

Ukjent alder på badet i kjeller.
Aktuell byggeforskrift er byggeforskrifter fra før 1997.
Dokumentasjon: ingen dokumentasjon.
Badet har gulvbelegg og sluk.
Tapet på veggene.
Badet er innredet med vask og dusj.
Adkomst til badstue.

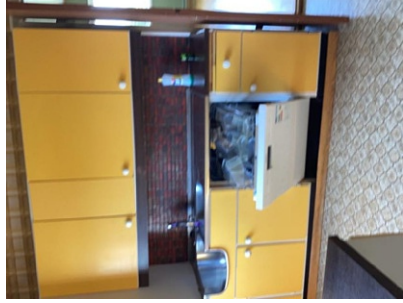
Kjøkkenet.

Eldre malt kjøkkeninnredning.
Benkeplate i laminat og stål ved utslagsvasken.
Av hvitevarer er det kun oppvaskmaskin.

- Det er påvist skader på overflater/kjøkkeninnredning utover normal slitasjegrad.

Eldre innredning med slitasje og skader på frontene og skrog.

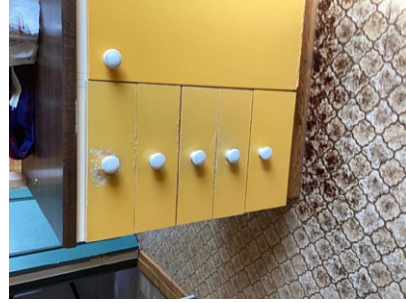
Slitasje og skader på frontene.

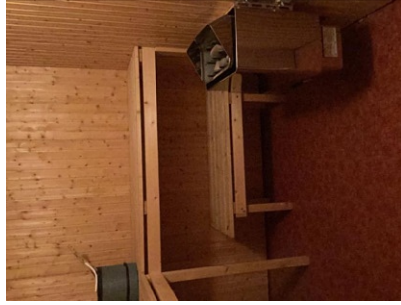
Badstue i kjeller.

Badstue i tilknytning til badet i kjeller.

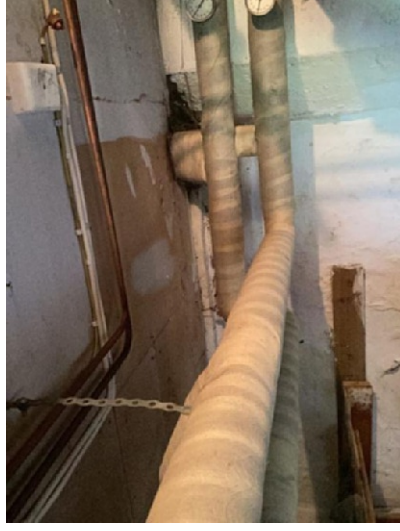
Innvendige vannledninger er av kobber.
Vannmåler i veggen i gangen.

Vannrør isolert med eternitt.

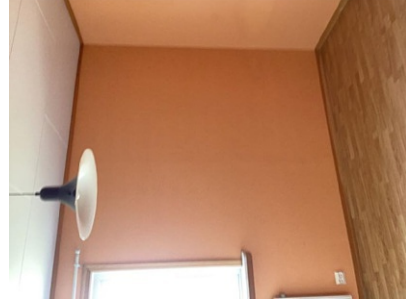
Boligen har naturlig ventilasjon.

Soverom med kun ventilering via vindu.

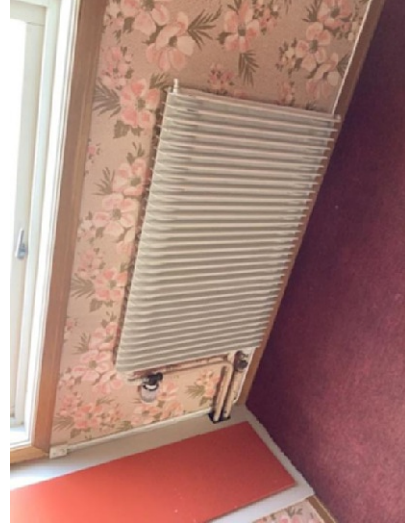
Oppvarming via radiatorer. Luft til vann varmepumpe.

Eldre radiatorer.

- Det er ikke behov for utbedringstiltak siden varmesentralen fungerer i dag, men ut ifra alder kan skader plutselig oppstå på eldre anlegg.

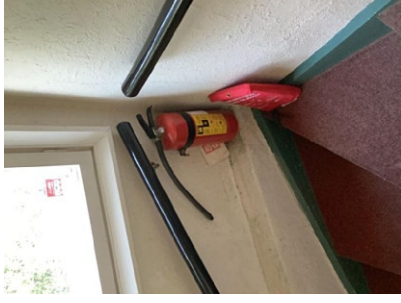
Eldre slukkeapparat.

Kostnadsestimat: Under 10 000

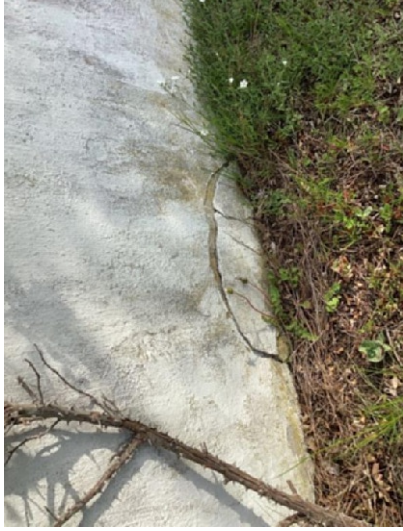
Grunnmur av betong.

Avskaling i grunnmuren.

- Det er påvist sprekker i murte/pussede fasader.
- Grunnmuren har sprekkdannelser.

- Påviste skader må utbedres.
- Lokal utbedring må utføres.

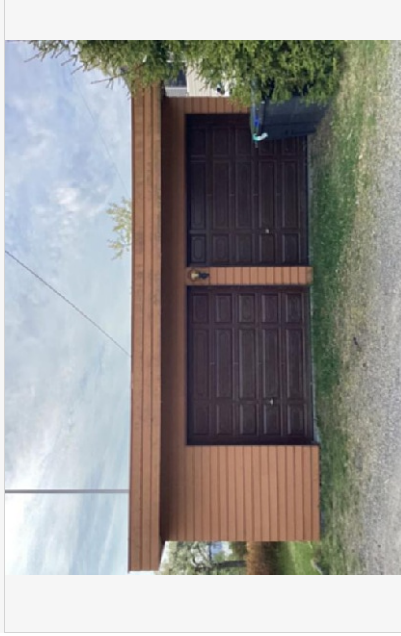
Garasje

Riss i dekket.

Fuktskjolder på kledning og enkelte bord med råte.

Nøkkern standard på bygget.

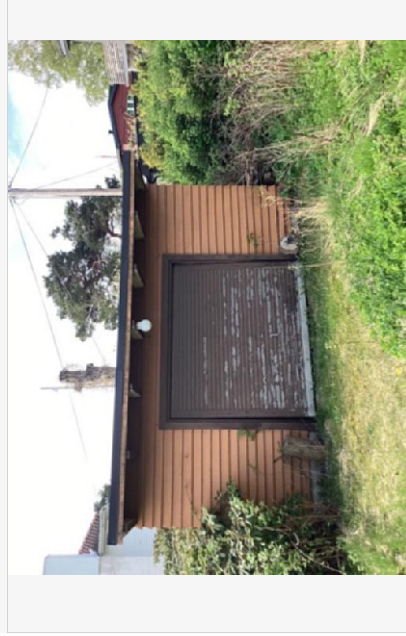
Garasje

Sprekkdannelser i dekket.
