EIENDOMSMEGLING

STORSTEINEN 27

# Tilstandsrapport

gnr. 134, bnr. 333

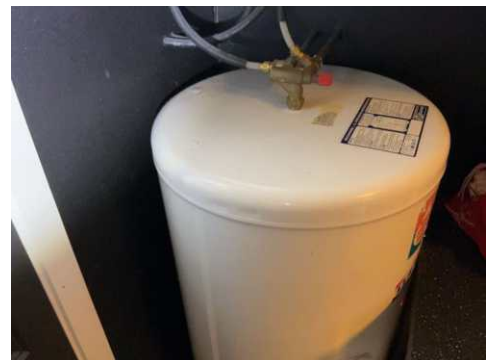
#### Vurdering av avvik:

- Det er ikke behov for utbedringstiltak siden tanken fungerer i dag, men ut ifra alder kan skader plutselig oppstå på eldre tanker.
- Det bør etableres tilfredsstillende el-tilkobling etter gjeldende forskrift.

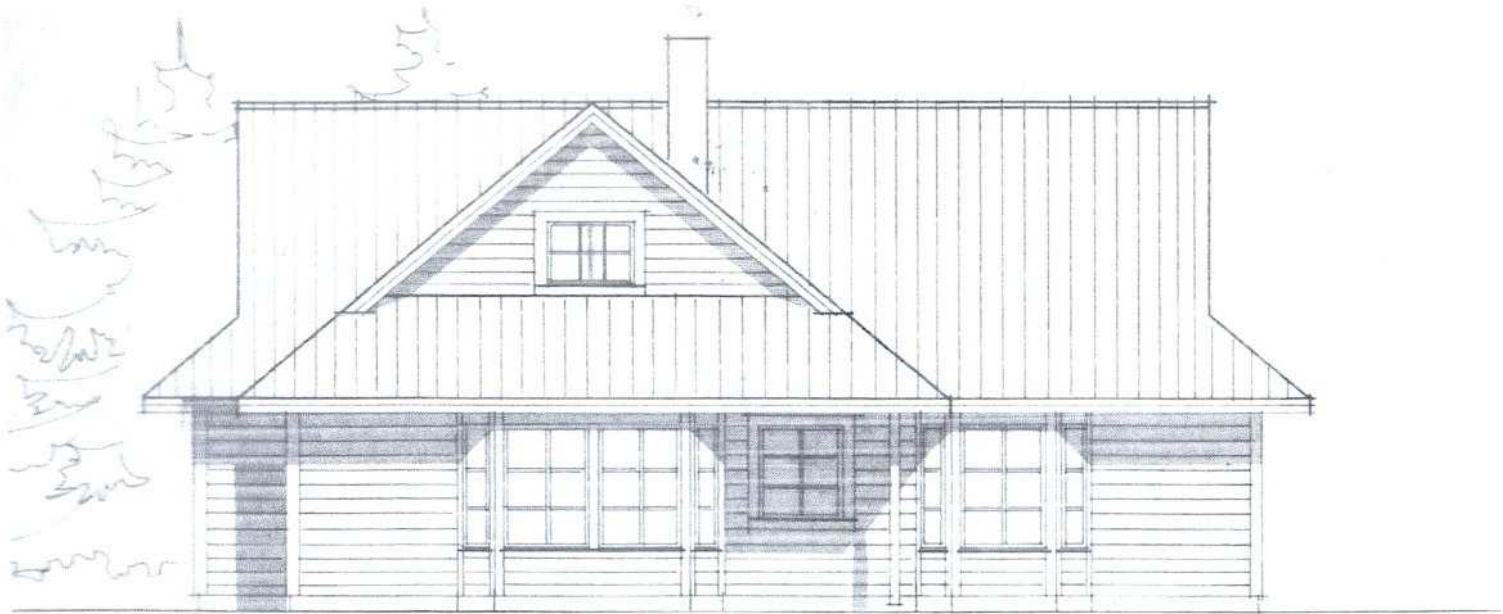
Vedlegg: 1

Eksisterende fasade mot øst.

Mot vest

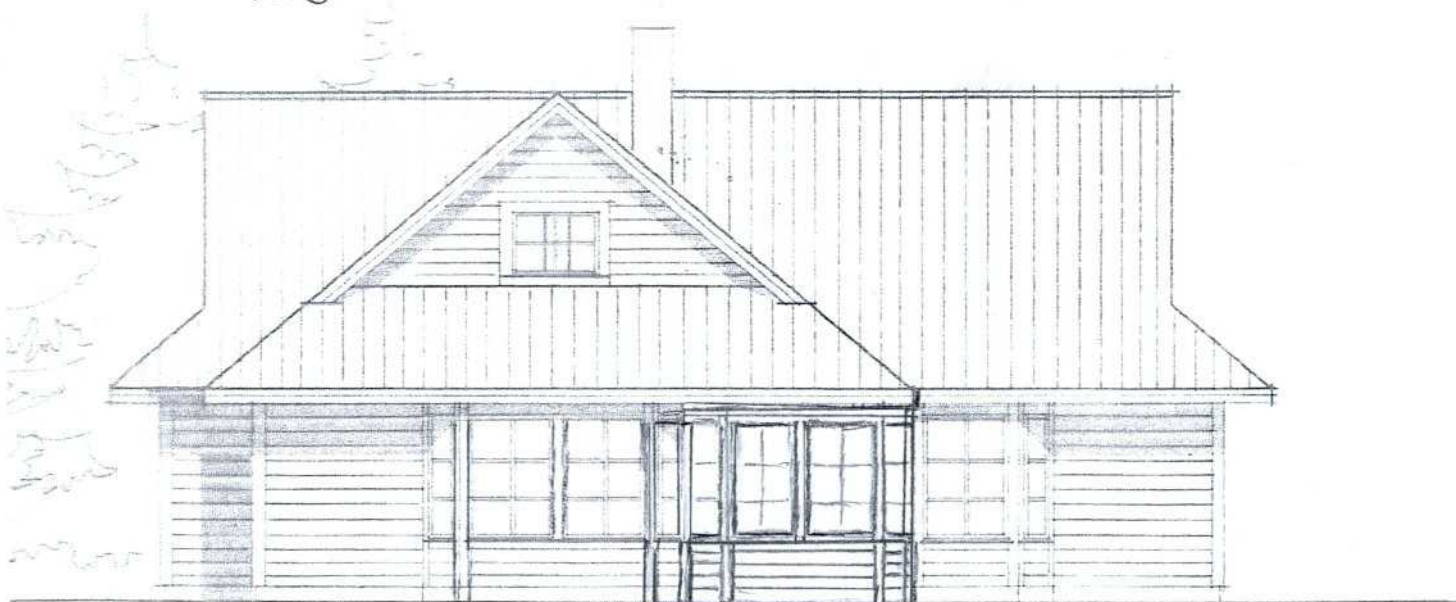
Vedlegg: 2

Ny fasade mot øst

Mot vest

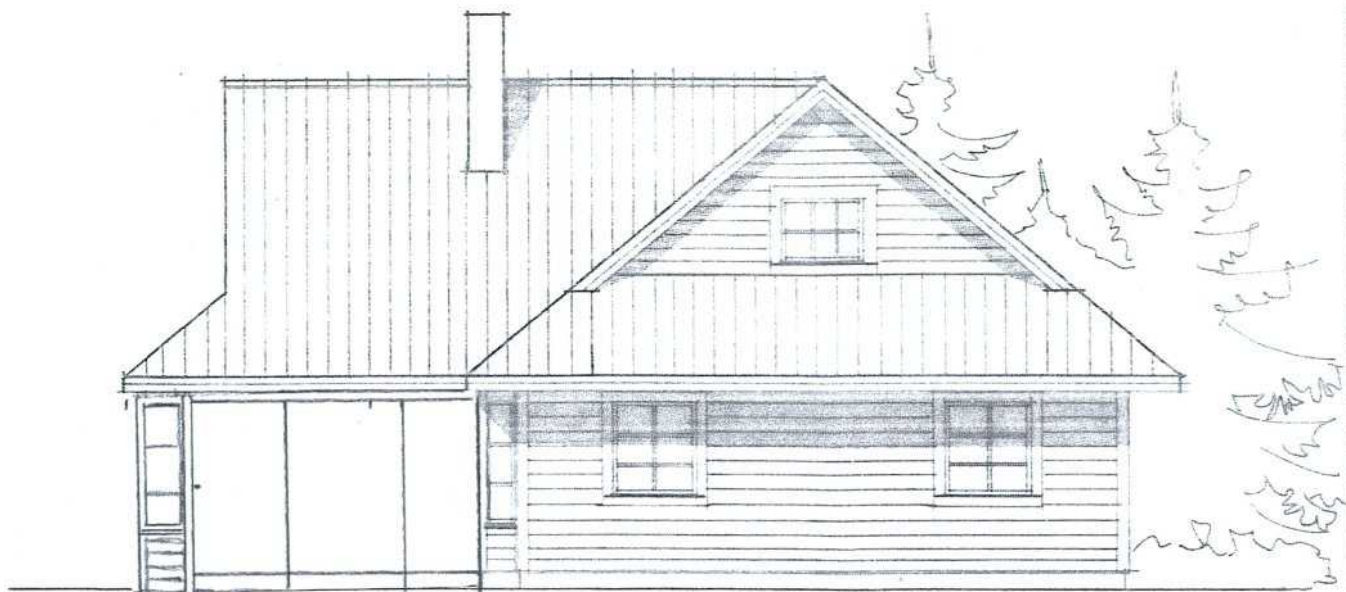
Vedlegg: 4

Ny fasade mot Nord.

Mot sør
