CARL KONOWS GATE 36

## Carl Konows gate 36

## Lys og innholdsrik selveierleilighet | Moderne standard | Overflater fra 2023 | Sentral beliggenhet på Damsgård!

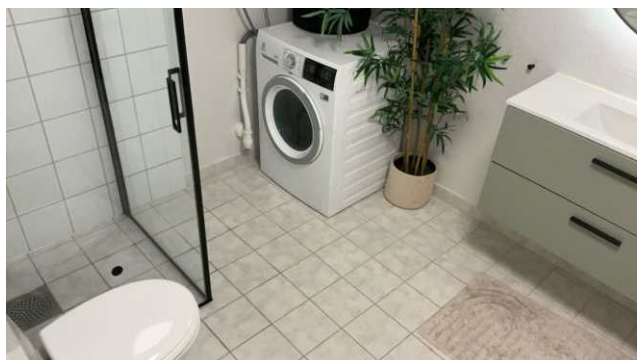
### 2. ETASJE > BAD

### Vurdering av avvik:

- Det er påvist at noen fliser har bom (hulrom under).
- Det er påvist avvik i fuger.

- Dersom tiltaket ikke utføres, kan dette over tid føre til at flisene løsner eller sprekker, spesielt ved belastning eller bevegelser i konstruksjonen.
- Selv om bom eller hullid ikke alltid er et umiddelbart problem, bør det overvåkes nøye før eventuell utvikling i sprekker i flisfuger e.l. oppstår. Dette må en foreta tiltak for, for å begrense utviklingen.
- Det må gjøres tiltak for å lukke avviket.

Fliser med bom og avvik i fuger bør utbedres for å forhindre ytterligere skadeutvikling, som løse fliser, vanninntrengning og redusert levetid på gulvkonstruksjonen.

Dersom membranen under flisene blir skadet ved utbedring, må det sikres at denne blir korrekt reparert for å unngå risiko for fuktskader i underliggende konstruksjoner.

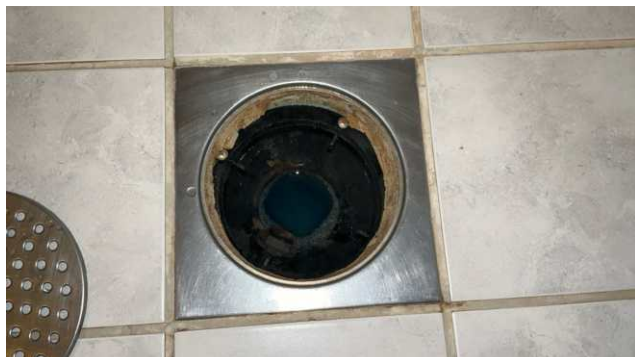
## 2. ETASJE > BAD

### Vurdering av avvik:

- Sluket må sjekkes og rengjøres jevnlig.
- Eldre sluk av plast er ofte utsatt for lekkasjer og særlig i overganger. Eventuelle lekkasjer kan medføre fuktskader på tiliggende konstruksjoner.

Det bør innhentes dokumentasjon på utførelsen av membran og sluk. Overvåk tilstanden jevnlig, og vurder utskifting av membran og sluk for å redusere risikoen for lekkasjer og fuktskader i tilstøtende konstruksjoner.

Manglende dokumentasjon og alder på løsningene medfører usikkerhet rundt funksjon og økt fare for vannskader.

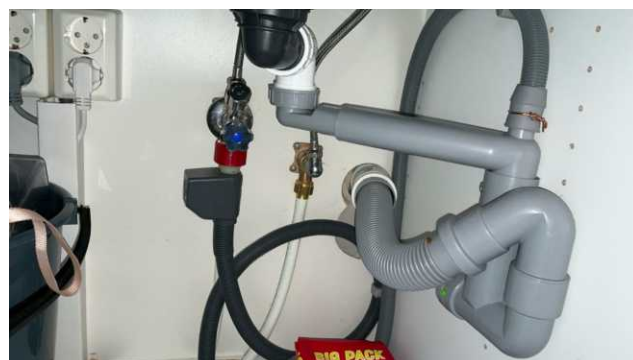
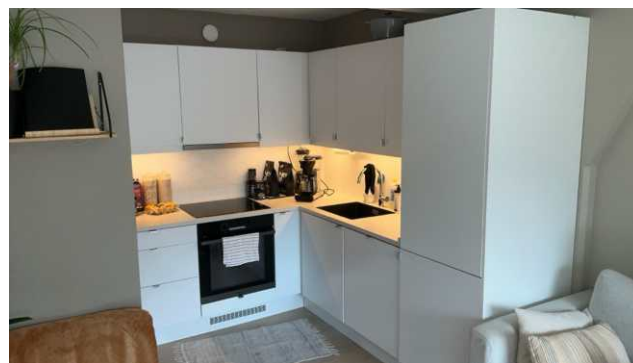
## 2. ETASJE > STUE/KJØKKEN

#### Vurdering av avvik:

- Det er ikke montert komfyrvakt i kjøkkenet som er krav på dette kjøkkenet ut ifra alder.
- Det er ikke påvist tegn på at det er montert lekkasjedeteksjon ved oppvaskmaskin/oppvaskkum, dette er et krav på kjøkkenet ut ifra alder.

- Det bør monteres lekkasjedeteksjon ved oppvaskmaskin/oppvaskkum.
- Komfyrvakt må monteres.
