EIENDOMSMEGLING

VIKENS GATE 12

ASK Eiendomsmegling ved Marcus Ullebø har gleden av å presentere Vikens gate 12 - en lys og romslig 3-roms leilighet med gjennomgående moderne standard.

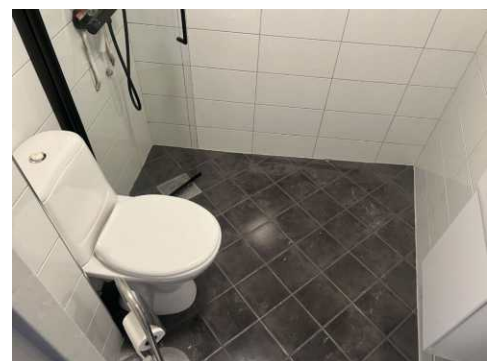
## TG 2 Overflater vegger og himling

- Det er avvik:

Det må foretas tiltak for å lukke avviket Kostnad konsekvens

Det må foretas tiltak for å lukke avviket fuge gjennomføringer i vegg.

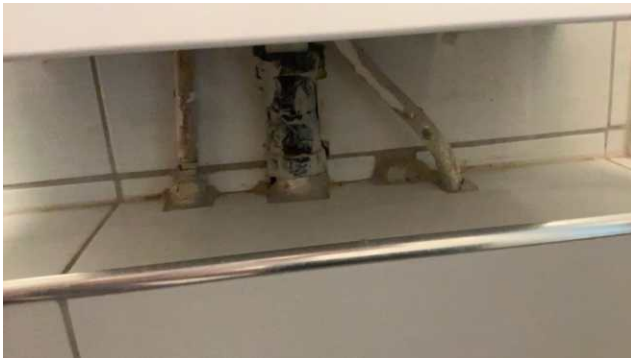
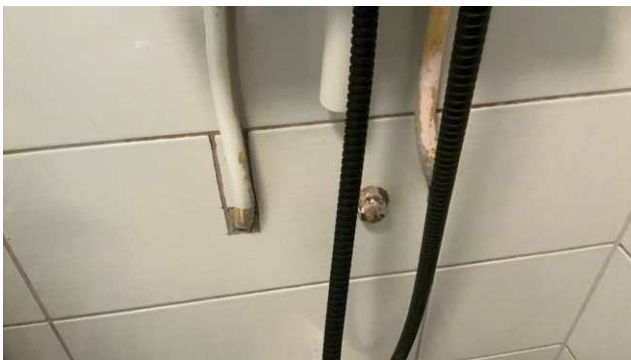
## ! TG 2 Overflater Gulv

Rørføring går gjennom gulv og det er fare for lekkasje

• Det må gjøres nærmere undersøkelser. Manglende membran/tettesjikt medfører risiko for lekkasjer og fukt i konstruksjonen.

• Usikker løsning rundt klemring gir økt risiko for at vann kan trenge ned mellom membranen og sluket. Dette kan føre til lekkasje og fuktskader i underliggende konstruksjoner over tid.

Fare for fukt skader, list bør løftes 5 mm og fuges. Avvik må utbedres.

Avvik må utbedres. Kostnads konsekvens

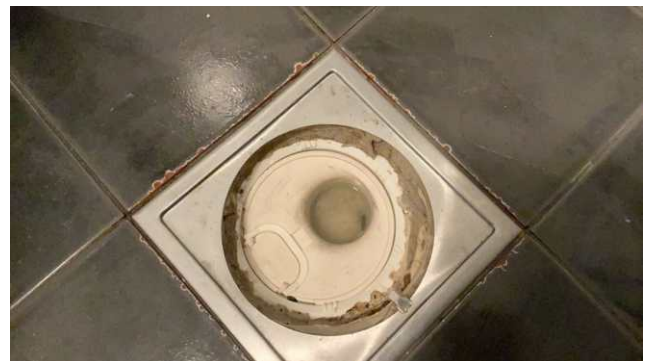
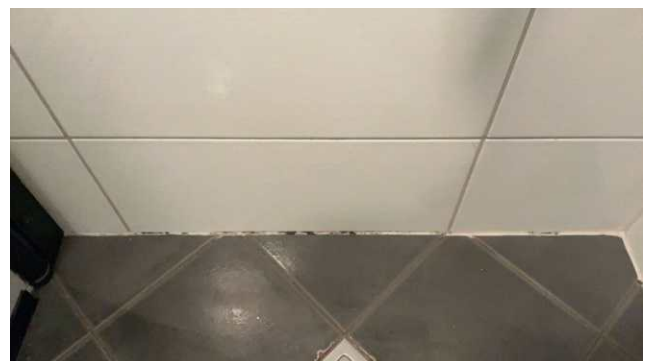
## ! TG 2 Sanitærutstyr og innredning

### • Det er avvik:

Avvik må utbedres. Kostnad konsekvens.

• Elektrisk avtrekksvifte bør monteres for å lukke avviket.

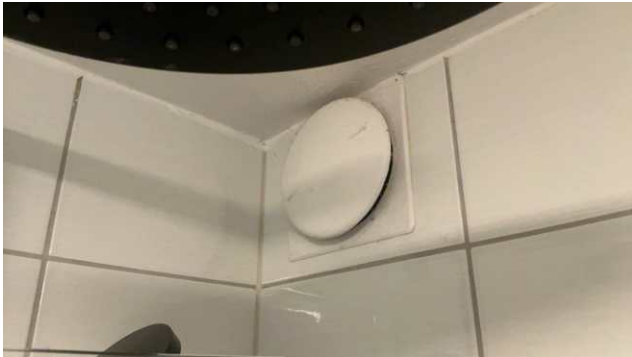
### TG 2 Tilliggende konstruksjoner våtrom

Det er ikke mulig å ta hull i vegg bak dusjen, at hulltaking ikke er utført utelukker ikke at det kan være fukt i vegg bak dusjen. Hulltaking er ikke utført, men det er brukt Protimeter fuktsøk på overflater på vegger og i dusj sone gulv.

- Ved andre fuktundersøkelser enn hulltaking, er det ikke påvist indikasjoner på fuktskader.

Fukt målt i gulv ved sluk.

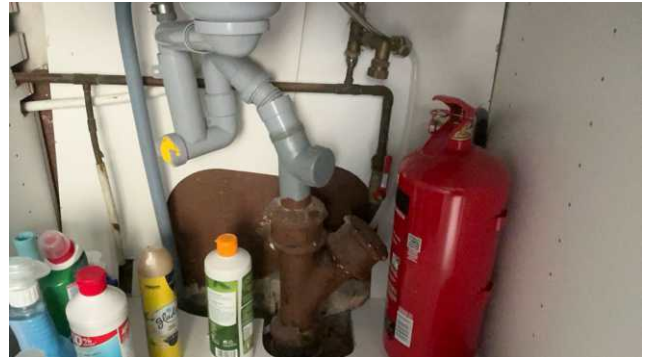
### TG 1 Avtrekk

Det er kjøkkenventilator med avtrekk ut.
