FREDRIK MELTZERS GATE 10

## Fredrik Meltzers gate 10

# Tilstandsrapport

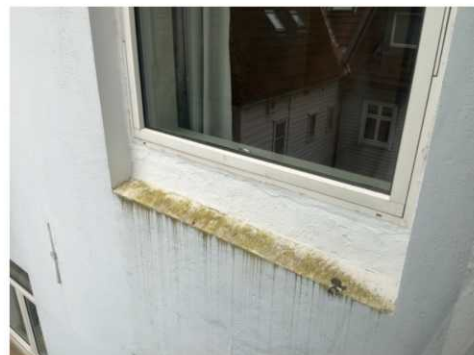
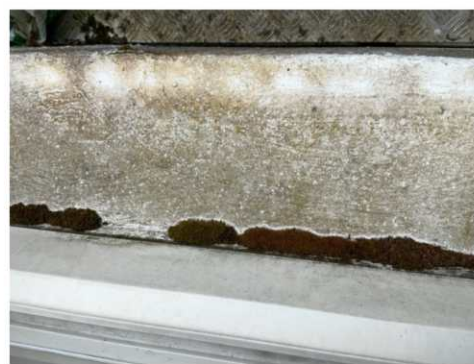
- Det er påvist avvik rundt innsettsdetaljer.

Utvendig mose på mur

- Det bør fjernes mose rundt nedre del av vinduene for å hindre fuktansamling og redusere risikoen for råte og skader på vindusomrammingen.
- Avvik rundt innsettsdetaljer bør utbedres for å sikre korrekt tetting og unngå fuktinntrengning i konstruksjonen.

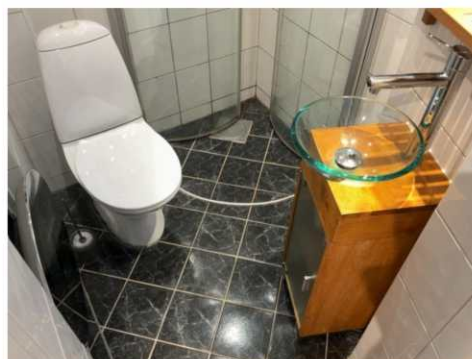
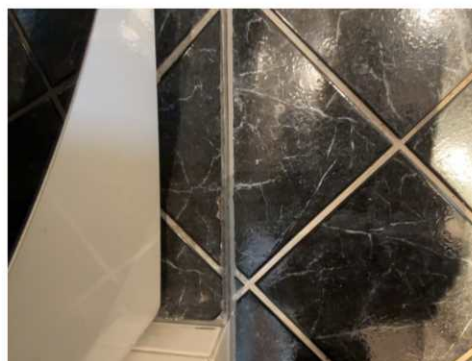
- Det foreligger ikke godkjent dokumentasjon på diffusjonssperre mot kald sone. Diffusjonssperre mot kald sone er en fuktsperre som hindrer at varm, fuktig luft fra våtrom trenger inn i kalde konstruksjoner og gir kondens og skader.

- Uten dokumentasjon vet man ikke om membran er korrekt utført eller om sluk, overganger og gjennomføringer er tette. Manglende dokumentasjon gir derfor økt risiko for skjulte fuktskader, selv om det ikke er synlige tegn i dag. Skader kan utvikle seg og bli omfattende før de oppdages.

Hakk i fliser.

- Det anbefales å undersøke oppbygningen nærmere for å avklare om diffusjonssperre er korrekt utført. Dersom dette ikke kan verifiseres eller er mangelfullt, bør det vurderes tiltak for å sikre tilstrekkelig fuktsikring i henhold til gjeldende anbefalinger.

- Det bør fremskaffes dokumentasjon på diffusjonssperre mot kald sone. Manglende dokumentasjon medfører usikkerhet om utførelsen er korrekt, noe som øker risikoen for fuktskader og kondens i konstruksjonen.

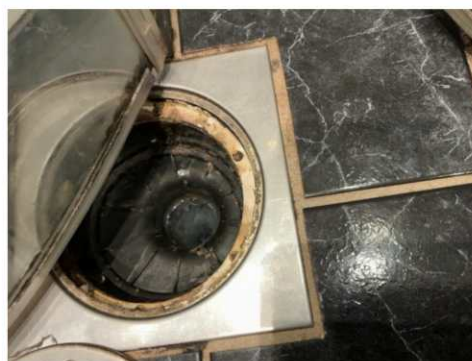
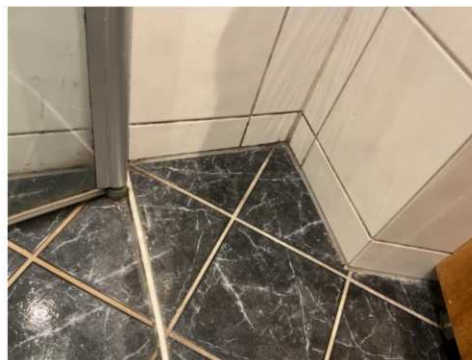
- Det er påvist avvik i fallforhold til sluk i forhold til krav i forskrift på befaringstidspunktet.
- Det er påvist avvik i fallforhold til sluk som medfører at bruksvann brer seg utover gulvet utover nedslagsfeltet ved normal bruk av dusj- og badekar og blir stående.

- Det er ikke tilstrekkelig høyde fra topp av slukrist til topp vanntett sjikt mot rørgjennomføring eller ved døråpning. (I fohold til krav i forskrift på befaringstidspunktet)

- Det anbefales å kontrollere fallforholdene og utbedre disse slik at krav til fall mot sluk oppfylles. Ved større avvik kan det være nødvendig å bygge opp gulvet på nytt i henhold til gjeldende våtromsnorm. Arbeidet bør utføres av kvalifisert fagperson.

Det anbefales å være oppmerksom ved bruk, og vurdere utbedring av fallforholdene ved fremtidig renovering for å redusere risikoen for vannskader.

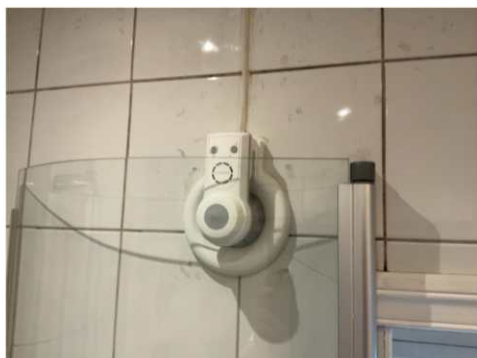
Vifte i vegg

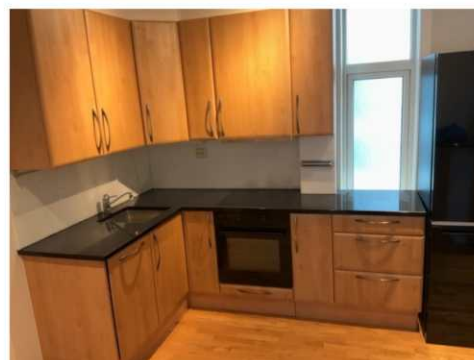
- Det er ikke montert lekkasjedeteksjon ved oppvaskmaskin/oppvaskkum utført etter 1 juli 2010.

Det er opplyst fra selg vann på gulv fra kombiskapet, må kontrolleres nærmere.

Kjøkken innredning

- Manglende lekkasjedeteksjon ved oppvaskmaskin eller oppvaskkum innebærer økt risiko for uoppdagede vannlekkasjer. Dette kan føre til fuktskader på kjøkkeninnredning, gulv og underliggende konstruksjon.
- Det anbefales å installere lekkasjedeteksjon eller lekkasjestopper i henhold til gjeldende krav for å redusere risikoen for vannskader og sikre en forskriftsmessig løsning.

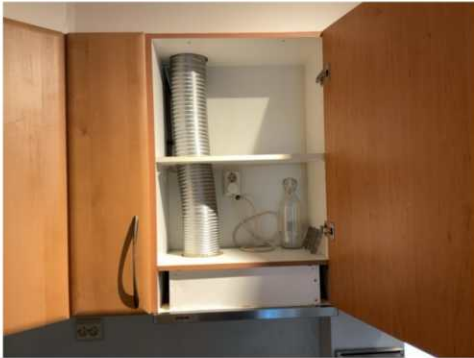
Ventilator

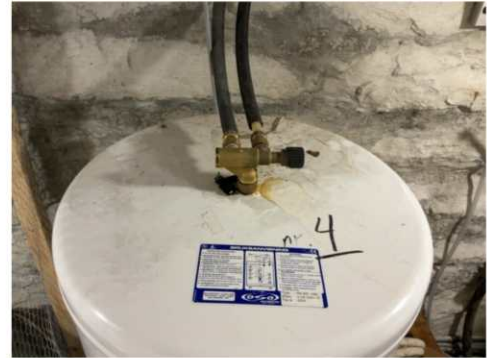
- Mangelfull el-tilkobling kan innebære økt risiko for elektrisk feil, brannfare og redusert sikkerhet.
- Det bør etableres tilfredsstillende el-tilkobling etter gjeldende forskrift.

Noe rust vann ved kobling v

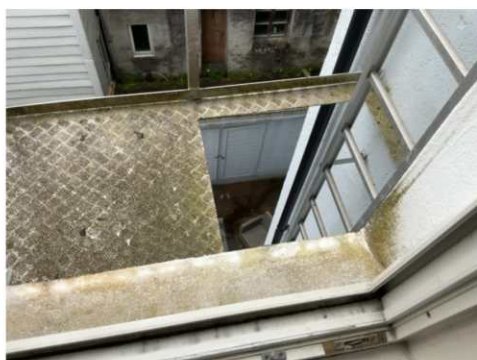
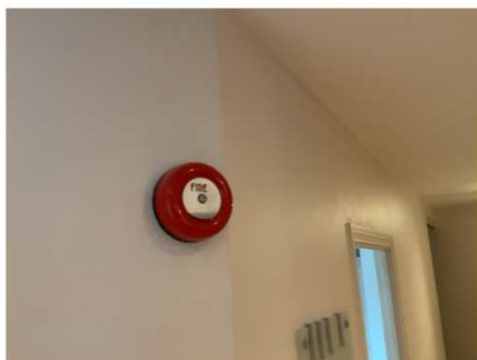
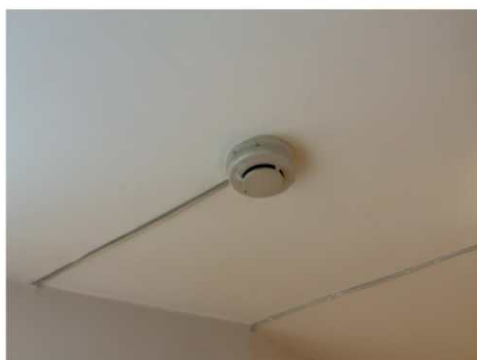
Røykvarsler.
