MØLLENDALSVEIEN 4

## Møllendalsveien 4

# Tilstandsrapport

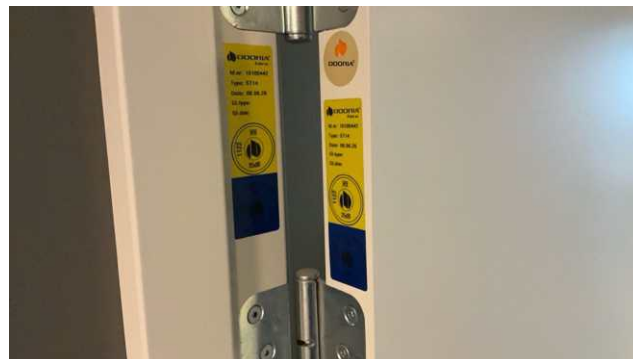
#### Vurdering av avvik:

- Det er avvik:

Overflaten på dørbladet bør utbedres eller vedlikeholdes for å forhindre ytterligere slitasje og forringelse.

Dersom tiltak ikke gjennomføres, kan det føre til redusert levetid og svekket funksjon på døren.

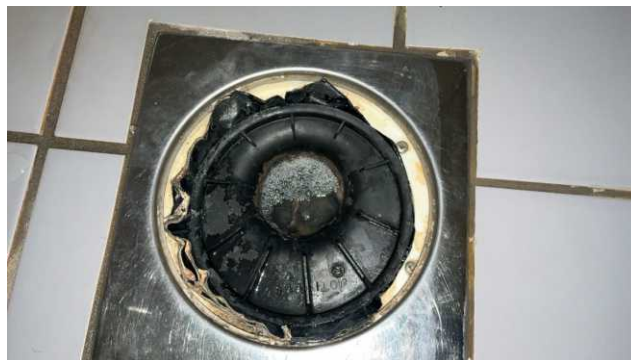
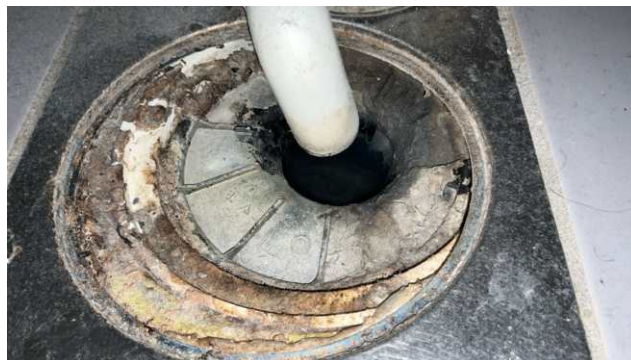
#### Vurdering av avvik:

- Det er avvik:

- Tiltak:
- Det er viktig å merke seg at levetiden til en membran varierer basert på kvalitet, installasjon og bruk. Eldre membraner kan bli sprø og sprekke opp, noe som fører til at de mister sin vanntettende funksjon. Dette kan resultere i vannlekkasjer gjennom vegger og gulv og fuktskader.

Sluket og membranløsningen bør kontrolleres og eventuelt utbedres av fagperson for å sikre tett utførelse.

Utette sluk og feilmonterte klemringer kan føre til fukt- og vannskader i omkringliggende konstruksjoner, noe som kan medføre omfattende reparasjonsbehov og økte kostnader.

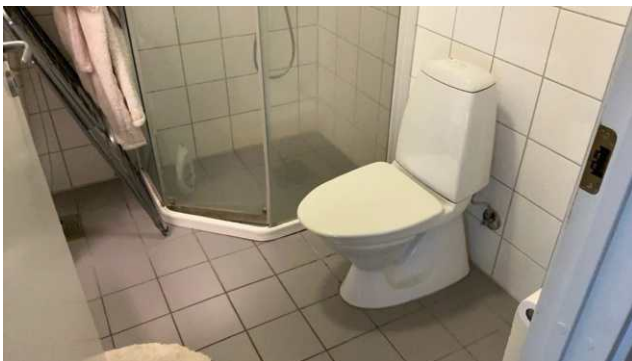
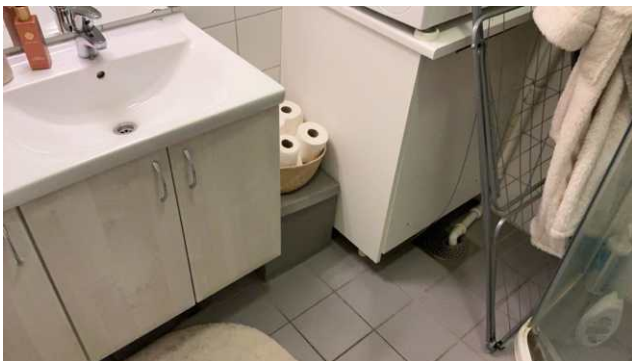
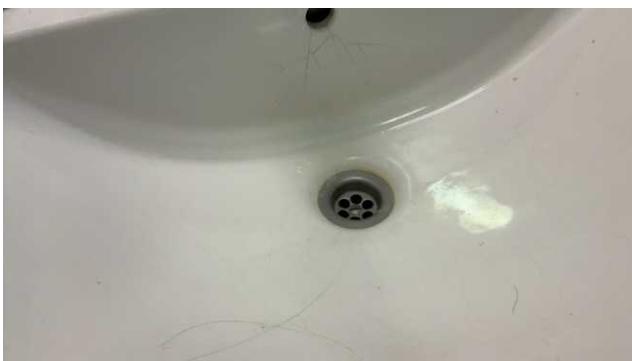
### TG 2 Sanitærutstyr og innredning

#### Vurdering av avvik:

- Det er avvik:
- Manglende hengsel på skyvedør til dusj.  
Innredningen har bruksslitasje.  
Det er kakkelering i servantens glassur. TG 3

Det bør monteres nytt hengsel på skyvedøren til dusjen for å sikre funksjonalitet og forhindre ytterligere skade.

Kakkelering i servantens glassur bør utbedres eller servanten bør byttes for å forhindre vanninntrengning og videre skader på innredningen.

**Kostnadsestimat: 20 000 - 100 000**

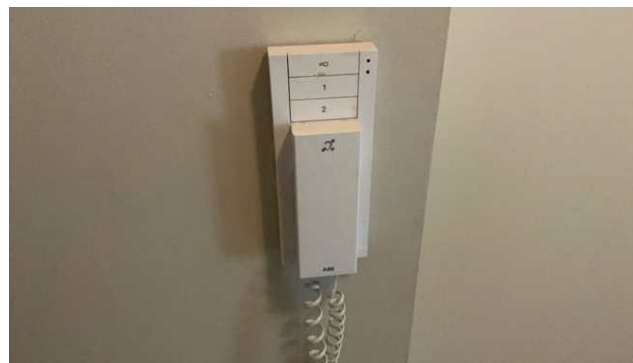
## Elektrisk anlegg

El. anlegget med vanlig god stander er fra byggeår. Elektriske anlegg anbefales kontrolleres hvert 5. år.
