FYLLINGSVEIEN 4

Fyllingsveien 4

Befaringsdato: 22.01.2026

Rapportdato: 07.04.2026

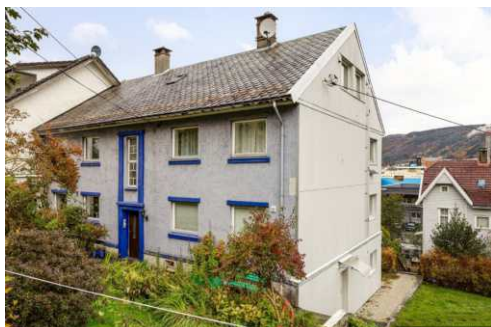
Vurdering av avvik:

- Overvåk tilstanden jevnlig. For å få tilstandsgrad 0 eller 1 må tekingen skiftes ut, men tidspunktet for når dette er nødvendig er vanskelig å si noe om.
- Når takteking og undertak begynner å bli gamle, øker risikoen for lekkasjer, noe som kan føre til omfattende og kostbare reparasjoner av underliggende konstruksjoner dersom en ikke foretar tiltak på konstruksjonene før dette oppstår.

Skifertekket tak på bygget.
