SELNESVEIEN 699

## EIERSKIFTERAPPORT™

## FRITIDSBOLIG

Selnesveien 699, 7110 Fevåg

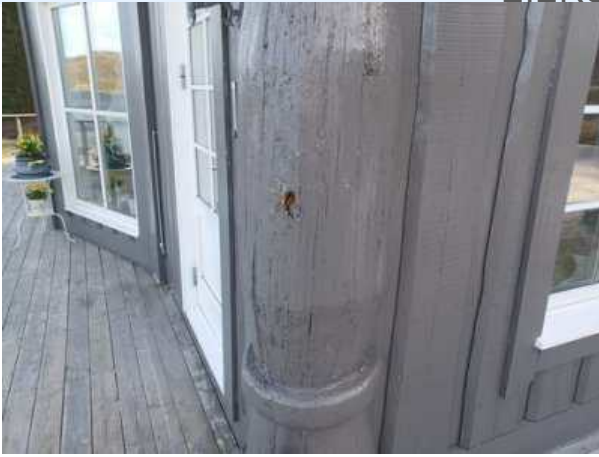
Det er registrert synlige råteskader på staffasje/pyntesøyler på utvendige hjørner, utvendig i front av fritidsbolig.

Forholdet vurderes å ha en sammenheng med manglende behandling/løpende vedlikehold da fritidsboligen ble bygd. Den konkrete årsaken til råteskadene er ikke kjent.

Bilder viser råteskader på utvendig staffasje/ pynt på utvendige hjørner.

Bilder viser råteskade på 1 av flere råteskadet hjørner utvendig.

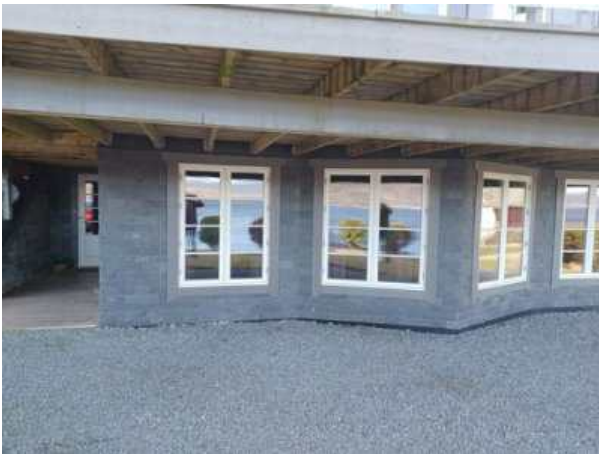
Det er påvist avvik ved beslag, vannbord, omramming, karm eller ytre tetting.

Bildet viser vinduer i front 1 etasje uten vann neser.

Manglende vann nesar gir økt fare for fukt belastning rundet tetting i mellom murvegg og vindus karm.

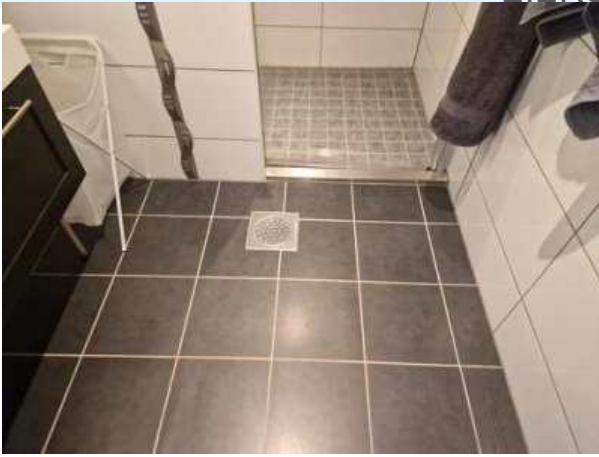
Det er observert manglende slukmansjett under klemring på sluker.

Manglende slukmembran kan medføre økt risiko for fuktinntregning i gulvkonstruksjon under membran. Risiko for redusert levetid.

Membranen er fra byggeår  
Det er påvist avvik i forhold til sluk, rørgjennomføringer, mansjetter eller klemring.  
Det er muligheter for å rengjøre sluk.  
Det er påvist tegn på feil utførelse, feil materialvalg, skadelig fukt eller utettheter.  
Arbeidet vurderes ikke som fagmessig utført.  
Det er ikke boret hull i tilstøtende rom eller fra undersiden.  
Det er fuktkontrollert med egnet fuktmåleverktøy.

Bildet viser sluk utenfor dusj nisje 1 etasje.

Kontakt firma som driver med våtrom og forespør

om dette kan repareres eller om bad må oppbygges på nytt.

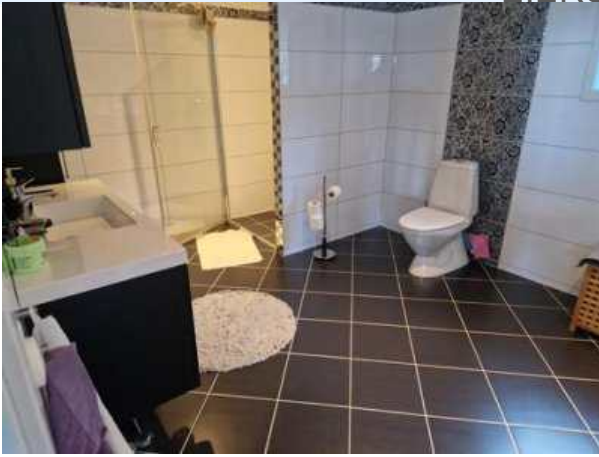
Det er ikke sluk i gulv utenfor dusjnise som ivaretar eventuell lekkasje fra toalett eller håndvask. Det er fall i gulv mot adkomst dør fra håndvask og toalett.

Risikoen ved manglende sluk og fall mot dør inne på bad, medfører lekkasjevann fra toalett og servant som vil føres mot dørstokk og inn til stue/kjøkken.

- Det er fall til sluk i dusj nisje. Dusj nisje er lukket med glass dør og opp kant under dør.
- Bildet er tatt fra dør inn til bad i 2 etasje, av rom utenfor dusj nisje. Ingen sluk er montert utenfor dusj nisje.

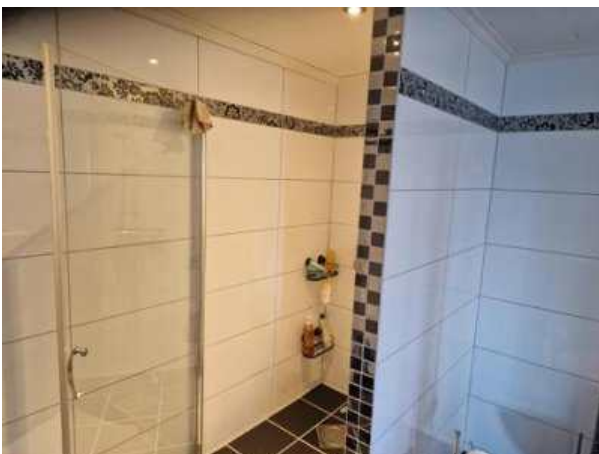
Det er påvist avvik i forhold til sluk, rørgjennomføringer, mansjetter eller klemring.

Det er påvist tegn på feil utførelse, feil materialvalg, skadelig fukt eller utettheter.

Bildet er tatt av dusj nisje 2 etasje, og viser den eneste sluk som er på dette våtrommet.

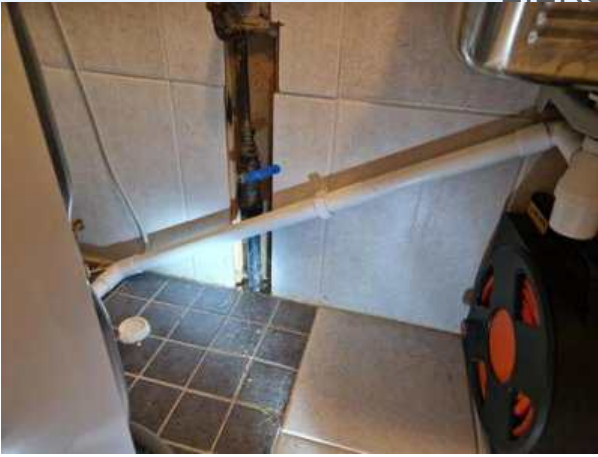
Det er foretatt fukt måling bak utforing på vegg mot mur.

Bildet viser utsparing i vegg for vann inntak med stoppekran.
