EIENDOMSMEGLING

EKREBAKKEN 5

# Tilstandsrapport

## 2-ROMS LEILIGHET

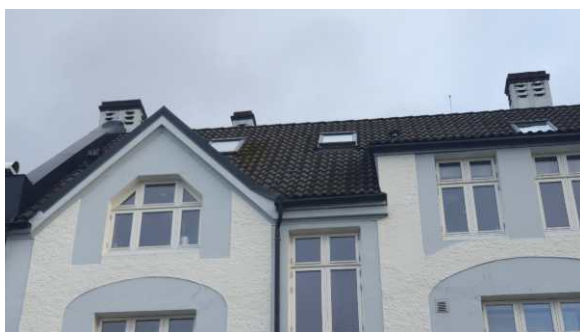
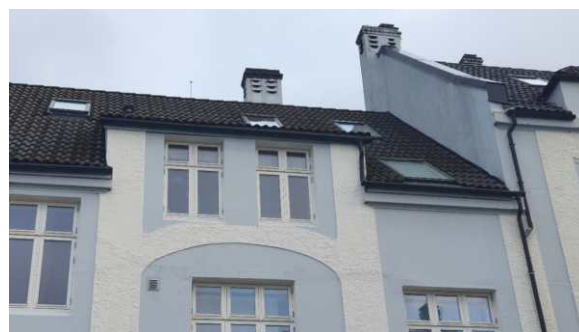
### TG1 Vinduer

2-lags isolerglassvinduer, normalt god stand i forhold til alder. Normalt vedlikehold må utføres for å opprettholde vinduenes levetid.

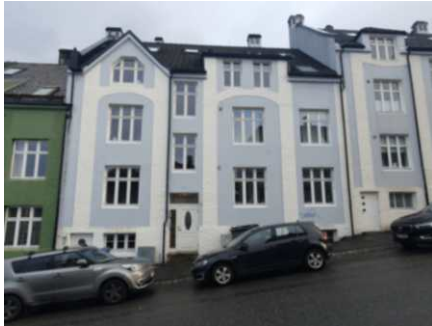
## TG 1 Dører

Fabrikkmalt entredør til leiligheten.  
Brann og lydkvalitet B30/35 db.

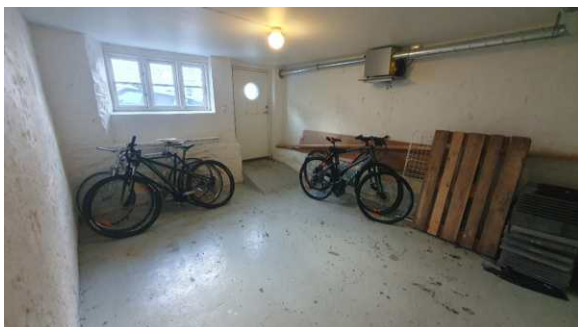
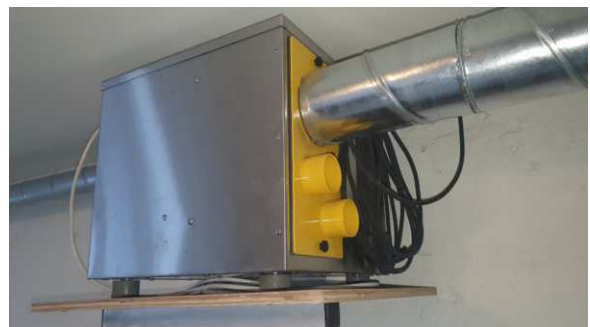
## Andre utvendige forhold

Felles sykkelbod er innredet i sokkeletasjen. Her er det montert avfukter.

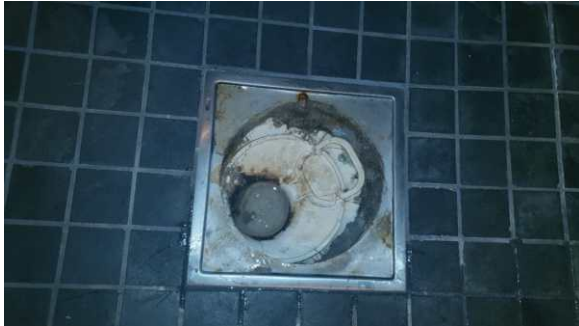
## ETASJE > BAD/VASKEROM (3,6 M<sup>2</sup>)

#### Vurdering av avvik:

- Våtrommet fungerer med dette avviket.

Badet fungerer med dette avviket, men man må være oppmerksom på at vannsøl utenfor dusjsonen ikke vil renne til sluket. Dette forhold sammenholdt med ukjent utførelse og alder på membran tilsier at det anbefales montert dusjkabinett med tett bunn for å redusere fuktbelastningen direkte på gulvet.

Plastsluk med klemring. Membran med ukjent utførelse. Kvaliteter er fra 2007, og membranen har utlevd nær halve normale levetiden. På samme måte som i pkt. om gulv anbefales det montert dusjkabinett med direkte avløp til sluk for å redusere fuktbelastning i dusjsonen.

Montere dusjkabinett inntil badet rehabiliteres.
