NEDRE STIABERGET 54

Nedre Stiaberget 54

Befaringsdato: 05.06.2026

Rapportdato: 11.06.2026

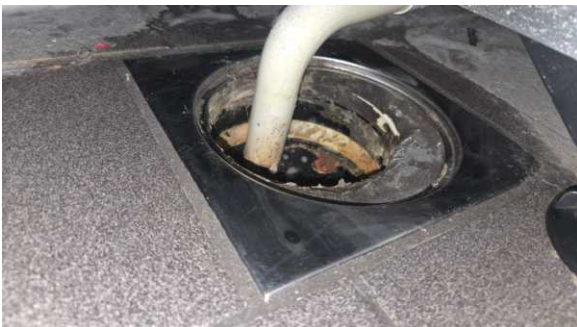
2. ETASJE > BAD (6,9 M²)

- Det er påvist avvik i fallforhold til sluk i forhold til krav i forskrift på byggetidspunktet.

Sluk under badekar.

- Overvåk tilstanden jevnlig. For å få tilstandsgrad 0 eller 1 må tettesjiktet skiftes ut, men tidspunktet for når dette er nødvendig er vanskelig å si noe om.
- Det er viktig å merke seg at levetiden til en membran varierer basert på kvalitet, installasjon og bruk. Eldre membraner kan bli sprø og sprekke opp, noe som fører til at de mister sin vanntettende funksjon. Dette kan resultere i vannlekkasjer gjennom vegger og gulv og fuktskader.

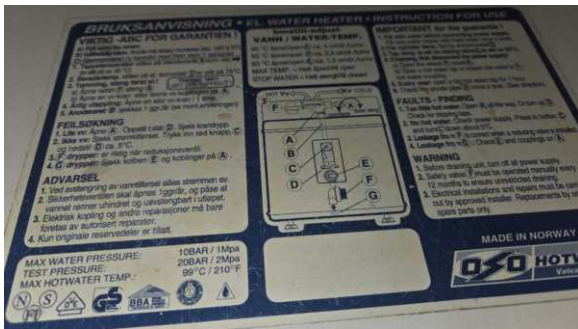
200 l. v.v.bereder fra 1996

- Det er ikke behov for utbedringstiltak siden tanken fungerer i dag, men ut ifra alder kan skader plutselig oppstå på eldre tanker.
