RICHARD NORDRAAKS GATE

3

# Tilstandsrapport

gnr. 166, bnr. 816, snr. 3

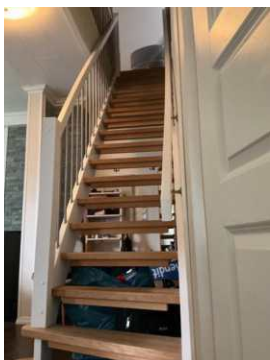
### Vurdering av avvik:

- Åpninger mellom trinn i trappen kan påvirke sikker bruk, særlig for barn. Forholdet kan medføre økt risiko for fall og personskade ved ferdsel i trappen.
- Det anbefales å utbedre trappen slik at åpningene mellom trinnene tilfredsstiller gjeldende sikkerhetskrav.
- Trapper med dårlig funksjonalitet kan gi redusert brukervennlighet og økt risiko for fall og ulykker.
- Det anbefales å vurdere utbedring av trappen for bedre sikkerhet og funksjon, eventuelt tilpasse den i henhold til gjeldende krav.

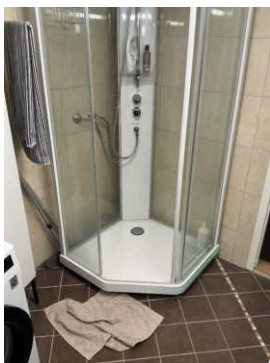
#### Vurdering av avvik:

- Når sluket har begrenset tilgang, er det vanskelig å rengjøre sluket og å inspisere den for å oppdage skader i membranen/fuger rundt sluket, som er avgjørende for å forhindre lekkasjer.
- Tilgang til sluk må bedres både for inspeksjon og rengjøring.

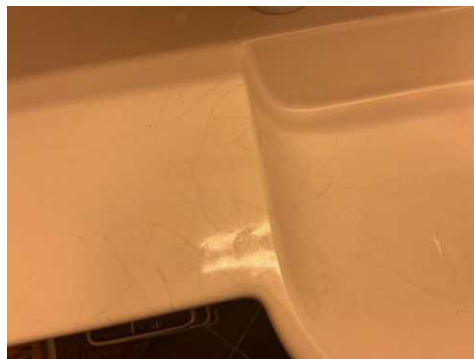
- Det er påvist riss/avskallinger på servant eller lignende utstyr.

Riss i servant

- Svake riss i overflater/glasur er hovedsakelig av kosmetisk betydning, men kan over tid utvikle seg og føre til økt slitasje eller misfarging.
- Det anbefales å følge med på utviklingen av rissene. Dersom de forverres eller gir praktiske problemer, bør utbedring eller utskifting vurderes.

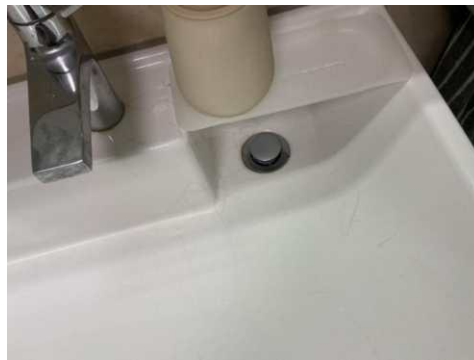
Riss i servant

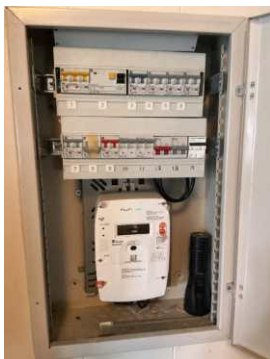
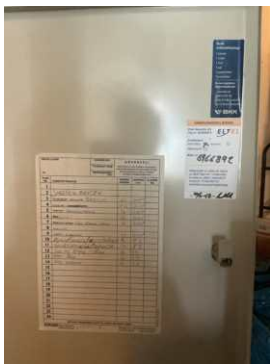
- Det mangler samsvarserklæring for utførte arbeider på det elektriske anlegget. Eier opplyser at det ble gjennomført el-tilsyn i oktober 2024, og at registrerte avvik senere ble utbedret. Kontrollrapport og dokumentasjon på lukking av avvik er ikke fremlagt. Dokumentasjonen bør innhentes.

- Manglende brannvarslingsanlegg medfører at brann kan utvikle seg uten tidlig varsling. Dette øker risikoen for alvorlige personskader og tap av liv, samt større materielle skader.
- Det anbefales å installere godkjente røykvarslere eller brannalarmanlegg i henhold til gjeldende krav, for å sikre tidlig varsling og økt sikkerhet.
