HAUGSDALEN

Befaringsdato: 12.08.2025

# Tilstandsrapport

## FRITIDSBOLIG

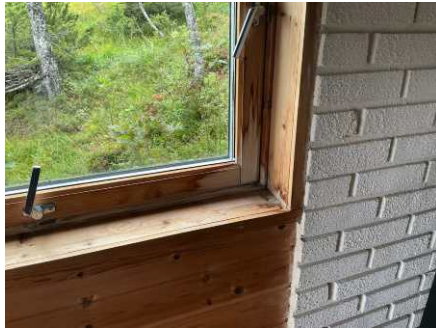
- Det er påvist noen glassruter som er punktert eller sprukne.
- Karmene i vinduer er slitte og det er sprekker i trevirket.
- Trevirket i vinduene har stedvis høyt fuktnivå.

Fuktmerker i vinduskarmer.

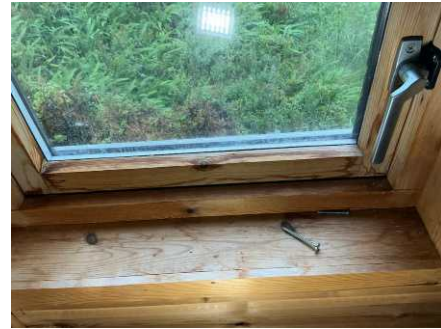
Fuktmerker i vinduskarmer.

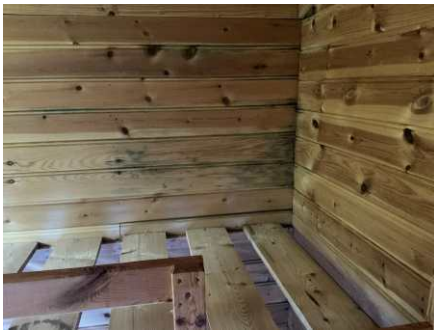
- Det er påvist fuktskader på overflater.

Sopp og fuktmerker i overflater registreres.

- Gjennomføre ytterligere undersøkelser og foreta utbedring av skade.

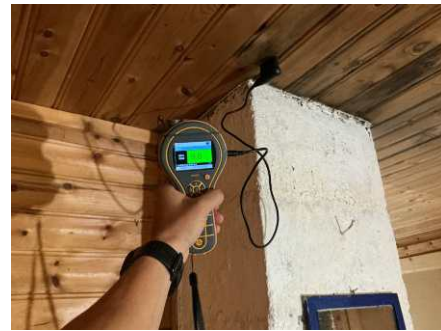
Sopp og fuktmerker i overflater registreres.  
Forhøyede verdier av fukt ble registrert i overflater av panel.  
Bakenforliggende konstruksjoner bør kontrolleres.

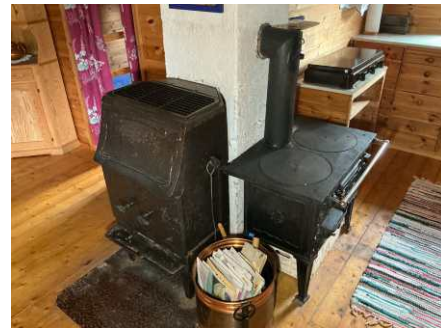
- Ildfast plate mangler på gulvet under/foran ildstedet.
- Det er påvist betydelige sprekker i pipe.
- Det foreligger fyringsforbud på pipe fra brann/feiertilsyn.

Vedovner på kjøkken.

Det mangler ildfast plate under den ene vedovnen.  
Avstand til brennbart materiell er ikke ivaretatt.

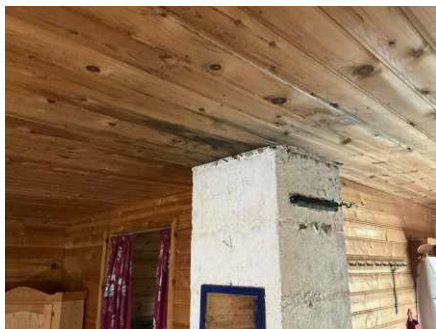
Det er fuktmerker i himling rundt pipe, samt det registreres forhøyede verdier av fukt i panel rundt pipe.  
Gjennomføring i tak, rundt pipe bør kontrolleres nærmere.

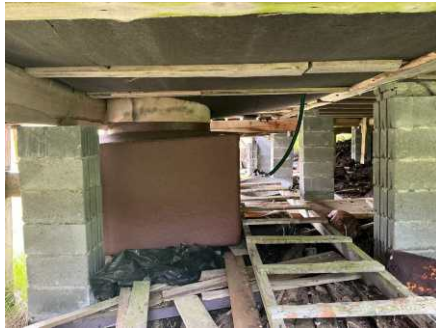
Det registreres skader i stubbloft under etasjeskillere.

Bildet viser rom under hytten, kryprom.  
Det er svai i stubbloft og skader i stubbloft som følge av fukt.  
Pilarer har skjevheter og det må påregnes oppretting av søyler under hytten.

- Jevnlige kontroll av krypkjeller anbefales for forebygging av skader.

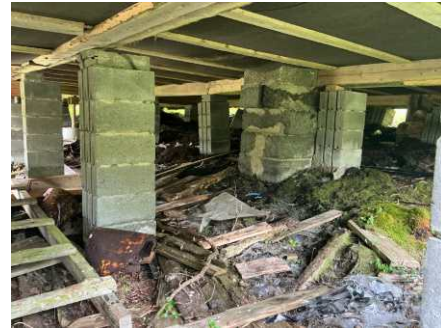
Bildet viser rom under hytten, kryprom.  
Det er svai i stubbloft og skader i stubbloft som følge av fukt.  
Pilarer har skjevheter og det må påregnes oppretting av søyler under hytten.

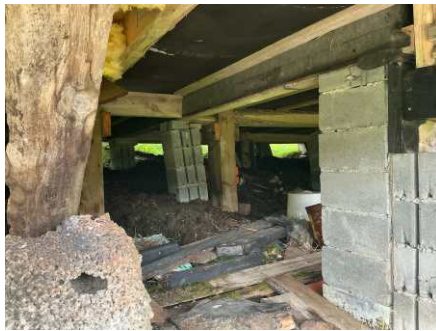
Bildet viser rom under hytten, kryprom.  
Det er svai i stubbloft og skader i stubbloft som følge av fukt.  
Pilarer har skjevheter og det må påregnes oppretting av søyler under hytten.

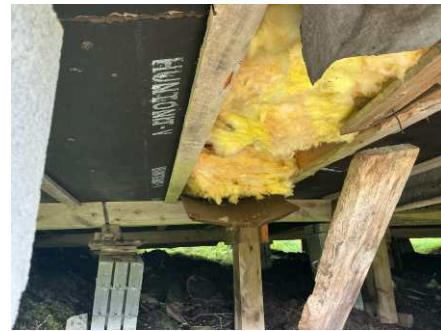
Bildet viser rom under hytten, kryprom.  
Det er svai i stubbloft og skader i stubbloft som følge av fukt.  
Pilarer har skjevheter og det må påregnes oppretting av søyler under hytten.
