LØVÅSBAKKEN 11

# Tilstandsrapport

## LEILIGHET

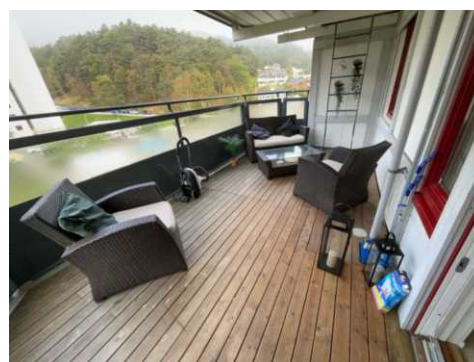
### TG 1 Balkonger, terrasser og rom under balkonger

Altan på ca. 16 m<sup>2</sup> med utgang fra stue, oppført i betong/stål med rekkverk i glass/aluminium. Terrassebord i tre. Høyde på rekkverk 1,3 meter

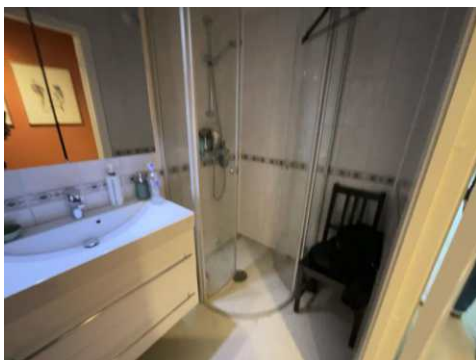
Aktuell byggeforskrift er teknisk forskrift 2010. Dokumentasjon: ingen dokumentasjon.

Årstall: 2012 Kilde: Eier

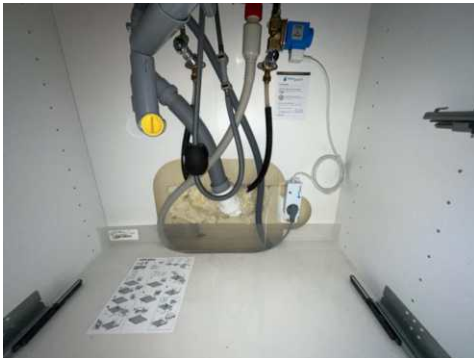
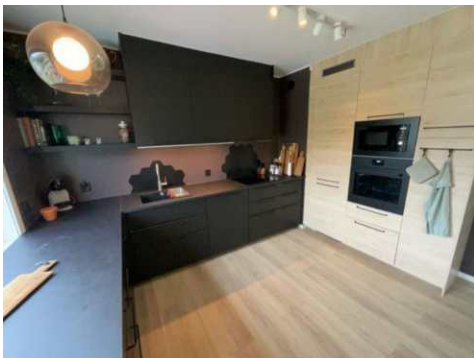
Benkeplaten er av laminat. Det er oppvaskmaskin, komfyr, platetopp og micro. Kjøkkenet har innredning med glatte fronter. Kjøøl/frysenskap. Kjøkken type Ikea  
Metall fliser over komfyr.

Årstall: 2022 Kilde: Eier

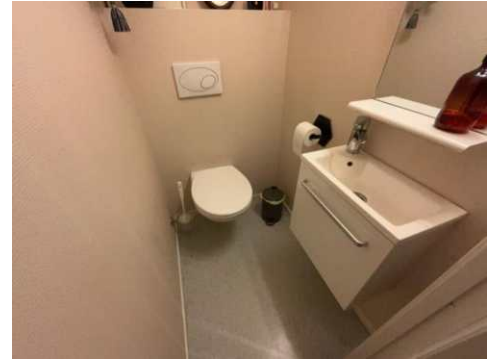
- Det bør etableres tilfredsstillende tilluft til toalettrom, f.eks. luftespalte ved dør e.l.

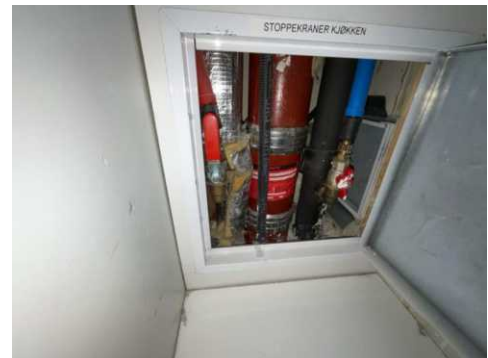
#### TG 1 Vannledninger

Innvendige vannledninger er av plast (rør i rør). Det er ikke besiktiget i rørskap.

Årstall: 2007 Kilde: Eier

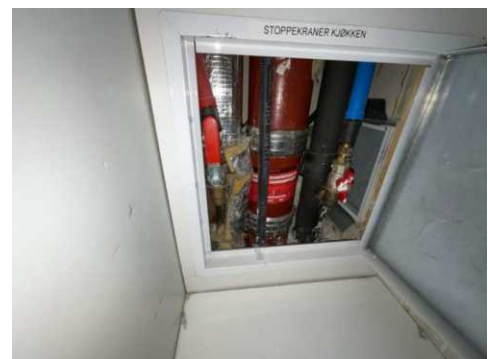
Luke i skap på soverom

Det er avløpsrør av støpejern/plast.

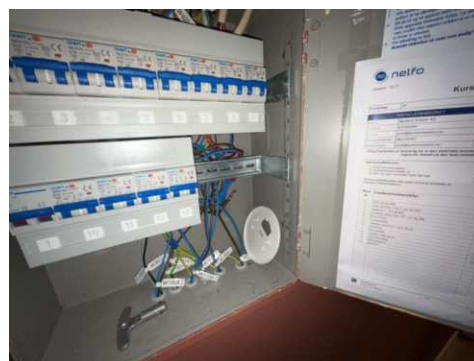
På generelt grunnlag bør det elektriske anlegget kontrolleres i forbindelse med overdragelse. El. anlegg med vanlig bra standard. Elektriske anlegg bør kontrolleres hvert 5. år.
