# Tilstandsrapport

Boligbygg med flere boenheter

Bjørnemyrkroken 45, 1739 BORGENHAUGEN

Befaringsdato: 07.02.2025

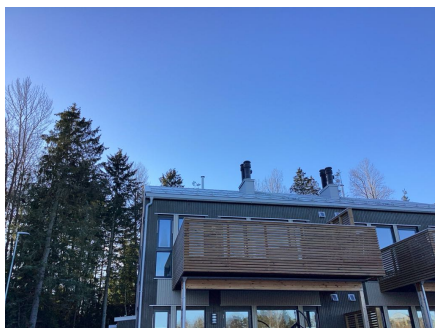
#### TG 1 Takteking

Taktekkingen er av stål/aluminiumsplater. Taket er besiktiget fra bakkenivå.

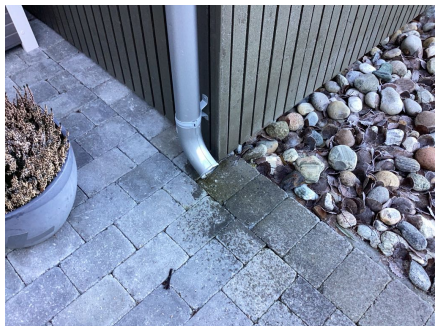
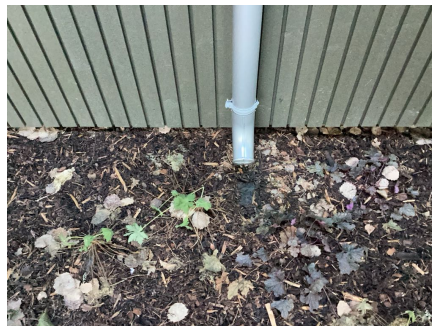
#### TG 2 Nedløp og beslag

Takrenner, nedløpsrør og beslag av plastbelagt stål.

- Det er ikke tilfredsstillende bortledning av vann fra taknedløp ved grunnmur.

- Det bør lages system for bortledning av vann fra taknedløp ved grunnmur.

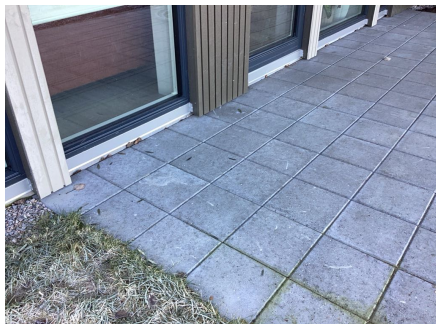
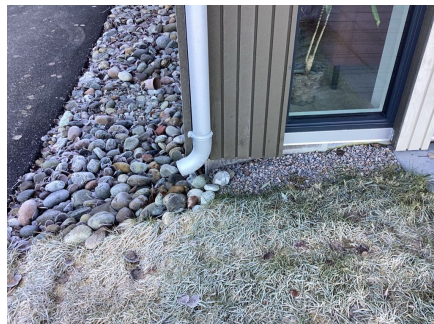
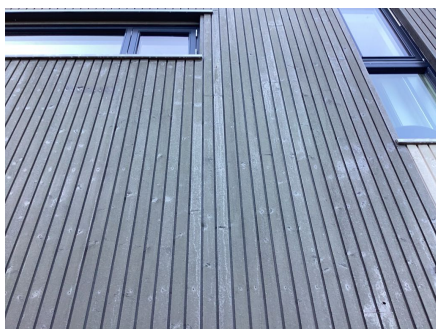
#### TG 2 Veggkonstruksjon

Veggene har bindingsverkskonstruksjon fra byggeår. Fasade/kledning har stående bordkledning.

Spikerhoder er stedvis brutt overflaten, noe som gjør at overflatene rundt spikerhodet er mer utsatt for oppsamling av skitt og fuktoppsug. Bør fuges/sparkles og males.

- Bordkledning går stedvis nesten helt ned i terreng.

- Lokal utbedring bør foretas for å øke avstanden mellom terreng og bordkledning.
