Tilstandsrapport

Sverdrups gate 7, 1706, Sarpsborg

Utarbeidet i henhold til NS 3600

tilstandsrapport

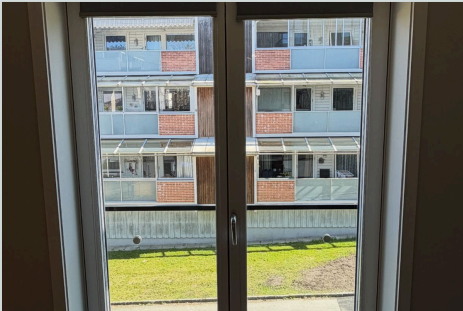
Foto: Fransk balkong/vinduer

Observasjon Vinduer med trekarmen, 3-lags glass og utvendig aluminiumskledning. Ingen punkterte glass ble registrert ved befaring.

Vurdering Vinduene fremstår i forventet tilstand ut fra alder og visuell kontroll.

Konsekvens Det er ikke registrert avvik av betydning.

Tiltak Normal oppfølging og vedlikehold.

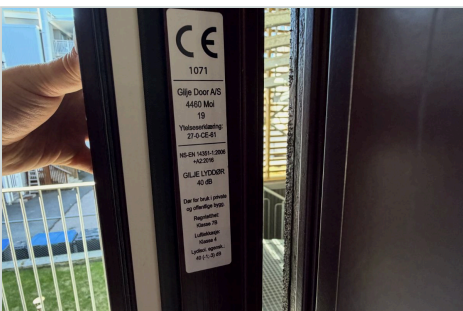
Foto: Ytterdør

Observasjon Brann- og lydklassifisert entrédør.

Vurdering Ytterdøren fremstår i forventet tilstand ut fra alder og bruk.

Konsekvens Ingen avvik av betydning er registrert.

Tiltak Ingen tiltak utover normalt vedlikehold.

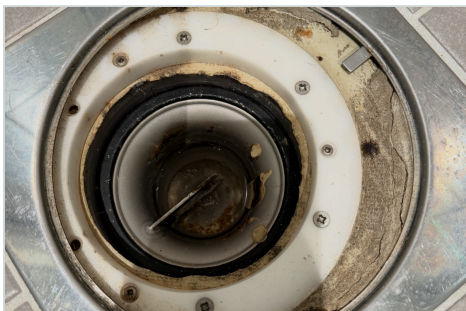
Foto: Sluk bad

Observasjon	Sluk er plassert i dusjsone og er åpnet og inspisert. Det er synlig klemring for membran. Det er registrert noe smuss og belegg i sluket. Membranløsningen er ikke synlig og kan derfor ikke fullt ut verifiseres. Det foreligger kontrollerklæring for våtrom uten registrerte avvik.
Vurdering	Sluk og synlige detaljer fremstår i forventet tilstand ut fra alder og tilgjengelig dokumentasjon.
Konsekvens	Oppsamling av smuss kan redusere avrenning over tid dersom rengjøring ikke utføres.
Tiltak	Regelmessig rengjøring og vedlikehold av sluk anbefales.

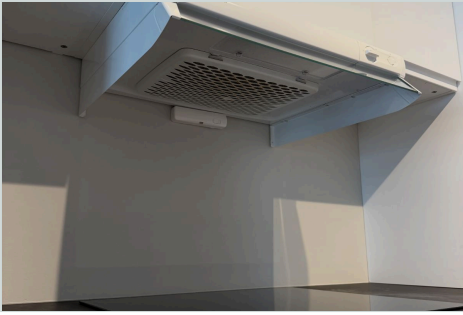
Foto: Kjøkken

- Observasjon** Ventilator/avtrekk er registrert og fremstår funksjonell ved enkel visuell kontroll.
- Vurdering** Ventilasjonsforholdene er vurdert ved visuell kontroll og enkel funksjonsvurdering av tilgjengelige komponenter.
- Konsekvens** Forholdet vurderes uten særskilt risiko ved enkel visuell kontroll.

Ingen tiltak utover normalt vedlikehold. Luftmengde/kapasitet er ikke funksjonsmålt.
