BJØRNDALSBROTET 214

Tilstandsrapport

Befaringsdato: 06.03.2026

Rapportdato: 14.04.2026

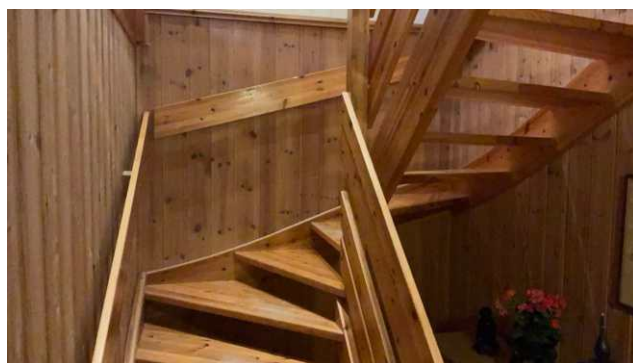
TG 2 Innvendige dører

- Det er påvist avvik som tilsier at det bør foretas tiltak på enkelte dører.

- Enkelte dører må justeres.
- Det bør foretas tiltak på enkelte dører.

Det bør utføres justering eller utbedring av dører som har avvik, for å sikre funksjonell bruk og forhindre økt slitasje eller skade på dør og karm. Manglende tiltak kan føre til at dørene ikke lukker ordentlig, subber mot karm eller får redusert levetid.

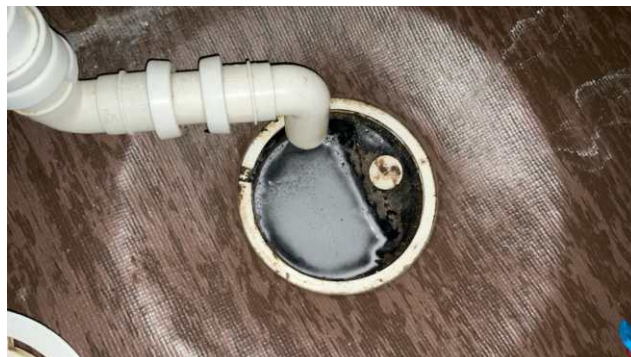
ETASJE > VASKEROM

Det dusjes ikke direkte på vegger/gulv og fare for fukt er minimal i konstruksjon, eneste vannkilde er vaskemaskin og skyllekar. Det er ikke mulig å ta hull i vegg bak dusjen, at hulltaking ikke er utført utelukker ikke at det kan være fukt i vegg.

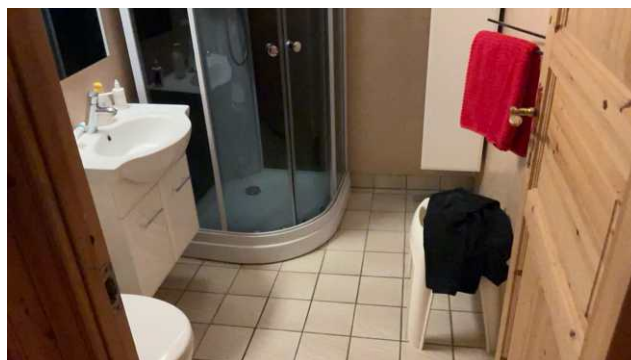
Det foreligger ingen dokumentasjon.

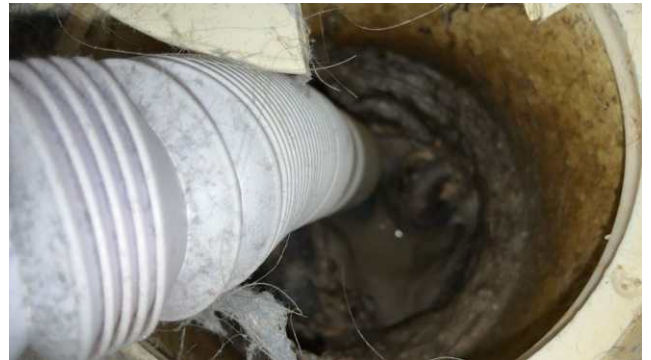
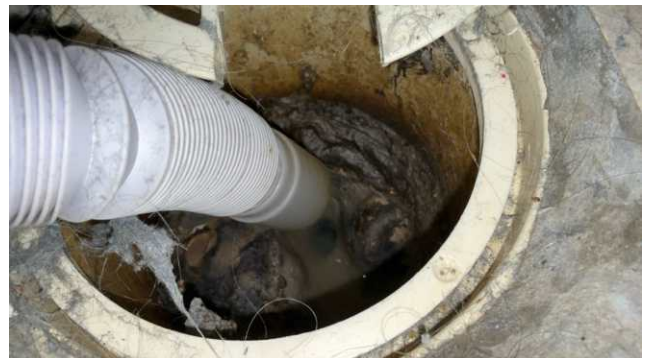
Konsekvensen av manglende dokumentasjon og passert brukstid er økt risiko for at membran og sluk ikke fungerer som forutsatt, noe som kan føre til lekkasjer og fuktskader i konstruksjonen.

Det bør innhentes dokumentasjon på utført membran og slukløsning, samt vurderes nærmere undersøkelser for å avklare tilstand og utførelse.
