NEDRE HELLAND 130

# Nedre Helland 130 5729 MODALEN

## Tilstandsrapport Eierskifte

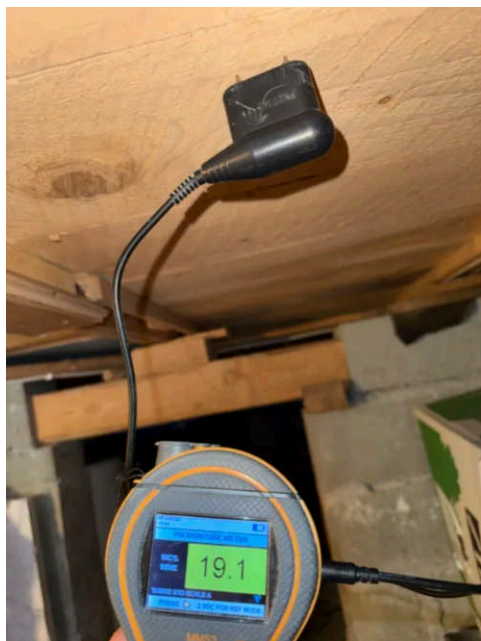
### 6.1 Fuktsikring og drenering

TG-2

- Forhøyet fuktnivå i overflater

Det er registrert forhøyet fuktnivå i stubbegulvet. Forholdet kan over tid medføre risiko for mugg-/soppvekst og fuktskader i trekonstruksjonene.

Årsaken til fuktbelastningen bør undersøkes nærmere, og nødvendige tiltak for å redusere fuktnivået må vurderes.

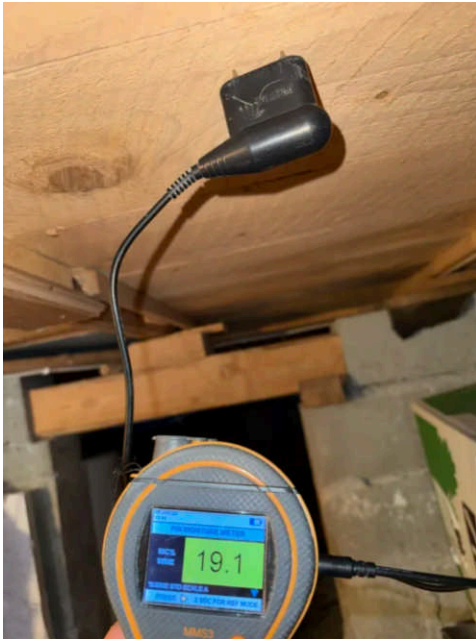
Type krypkjeller

Krypkjeller med mulighet for innvendig og utvendig inspeksjon

- Begrenset ventilerings
- Forhøyde fuktverdier i stubbegulv

Det er imidlertid symptomer på utilstrekkelig lufting av kryprommet, noe som gir grunnlag for tilstandsgrad 2. Hjemmelshaver opplyser at det er installert app-styrt overvåkning av temperatur i krypkjeller og stue, samt termostatstyrte varmekabler til vannrør og trykktank. Utilstrekkelig ventilasjon over tid kan gi økt fuktbelastning i kryprommet med risiko for fukt- og råteutvikling, og forholdet bør følges opp med tiltak for å sikre god luftgjennomstrømning.

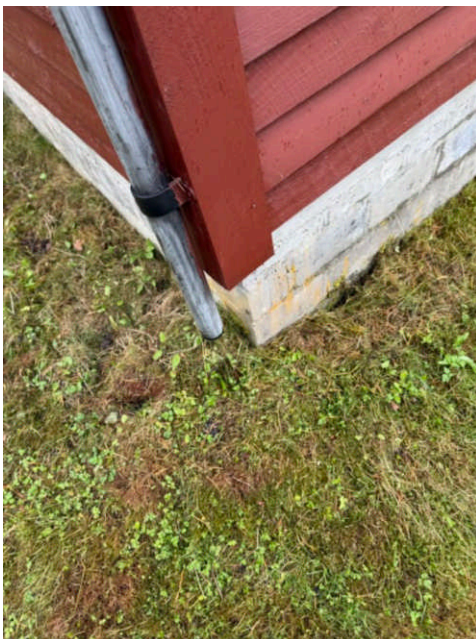
## 6.4 Terrengforhold

TG-3

Er bygningen utsatt for tilsig av overflatevann?

Ja

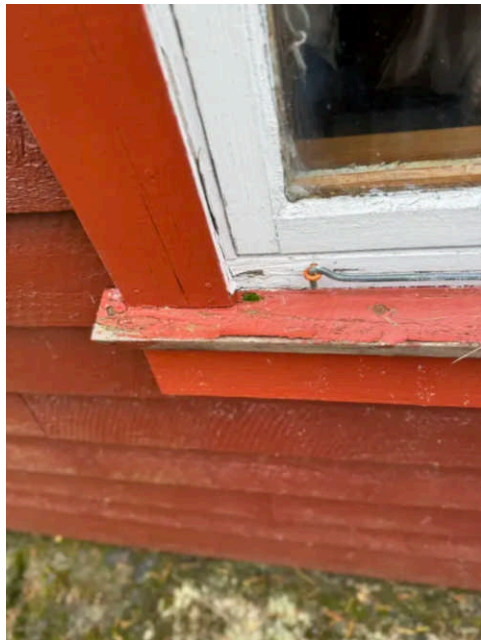
## 6.6 Vinduer og dører

TG-3

#### Anbefalte tiltak / ytterligere undersøkelser anbefales

Det må påregnes utskiftning av eldre vinduer.

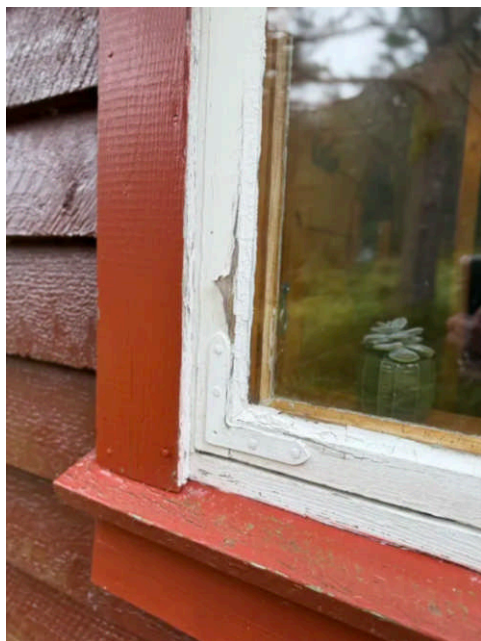
- Værslitte karmen med behov for vedlikehold
- Uttørkede kittfalsen og malingsavskalling
- Lokale fuktskader uten tegn til nedbrytning
- Råteskader i karmen

- Skader i tilknytning til beslag/vannbord

Det er registrert værslitte karmen med vedlikeholdsbehov, uttørkede kittfalsen og malingsavskalling, samt lokale fuktskader og råteskader i karmen. Det er også registrert skader i tilknytning til beslag/vannbord. Forholdene medfører økt risiko for videre fuktinntrengning og nedbrytning av treverket.

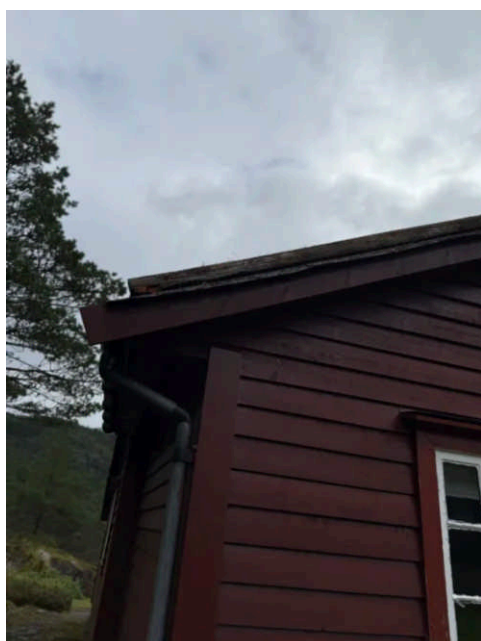
## 6.7 Yttervegg og fasade

**TG-2**

Type veggkonstruksjon:

Trekonstruksjon

**Anbefalte tiltak / ytterligere undersøkelser anbefales**

Kledningen bør vedlikeholdes, og det anbefales å etablere tilfredsstillende lufting og musetetting.

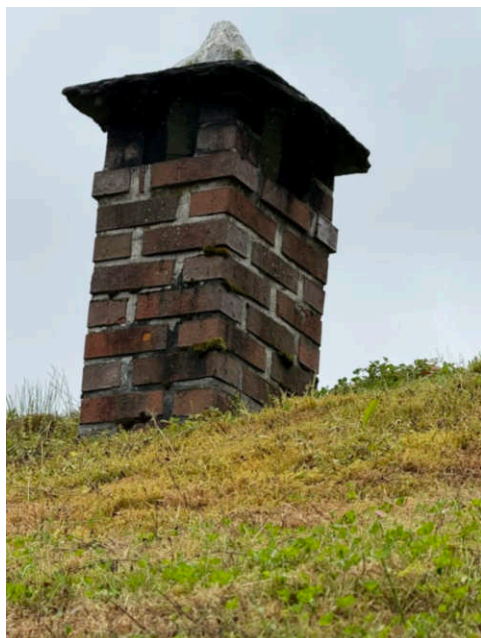
## 6.8 Skorstein over tak

TG-2

Inspisert fra:

Fra bakken

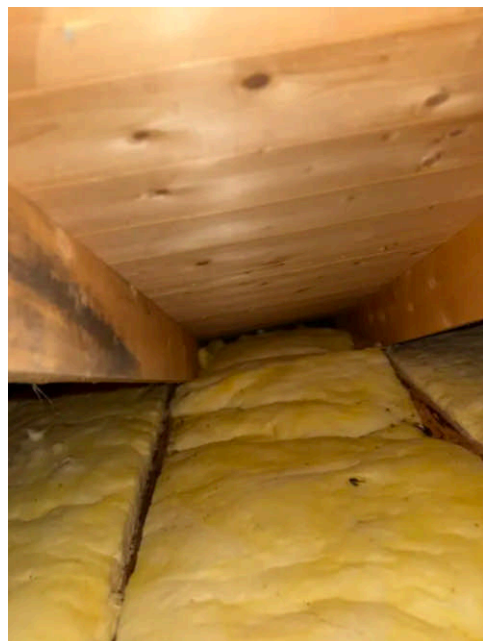
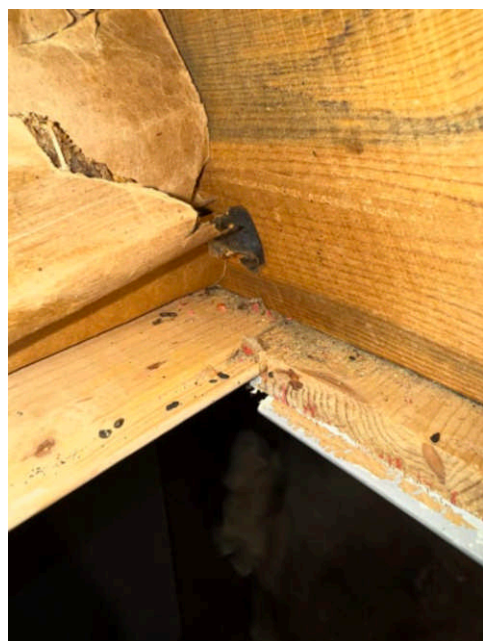
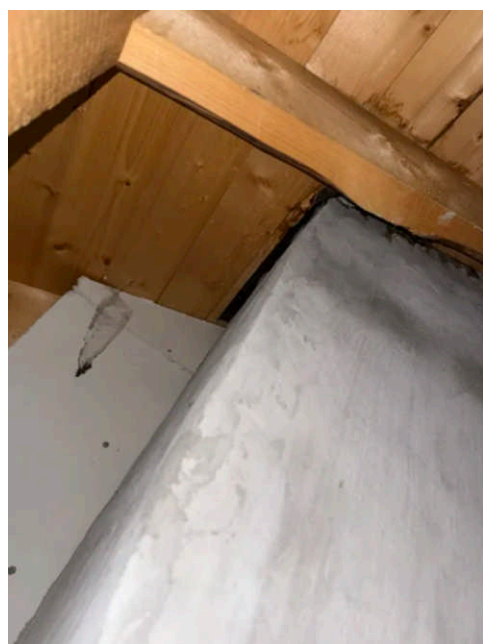
## 6.9 Takkonstruksjon og loft

TG-2

- Fuktskjolder på innvendig himling

Taket er kun inspisert fra bakken, da stige ikke ble reist, og vurderingen er derfor begrenset. Det er påvist tegn til fukt på innvendige overflater rundt skorsteinen, spor etter skadedyr, samt utilstrekkelig ventilering av konstruksjonen. Fuktpåkjenning og mangelfull lufting kan over tid gi råteskader og redusert levetid på konstruksjonen, og forholdene bør undersøkes nærmere og utbedres. Kaldloft er inspisert fra luke da det ikke er lagt gulv på loftet.

Det anbefales at taket inspiseres av fagperson under tilstrekkelige sikkerhetsforhold for å avdekke eventuelle skader som ikke er synlige fra bakken.

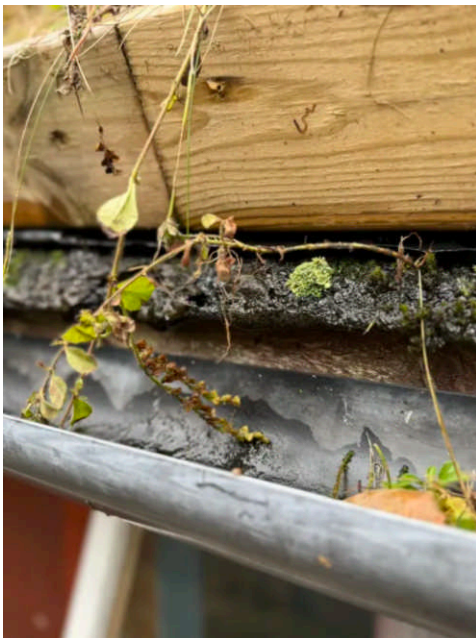
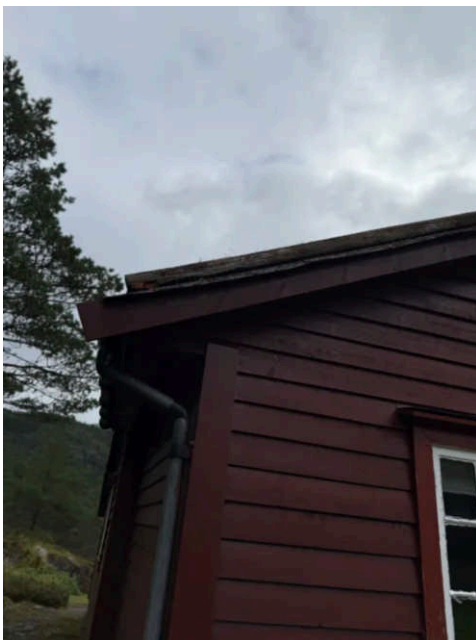
Takform

Saltak

- Manglende utførelse ved takrenne og råteskader på vindskibordene.

Det er registrert mangelfull utførelse ved takrenne og råteskader i vindski- og vannbordene. Bygningsdelen har i tillegg nådd en alder som medfører usikkerhet knyttet til gjenværende levetid og fremtidig funksjon. Forholdene kan medføre mangelfull bortledning av nedbør og videre fukt- og råteskader.

Råteskadede deler bør skiftes, og utførelsen ved takrennen bør utbedres. Utskifting av eldre komponenter må påregnes på sikt.

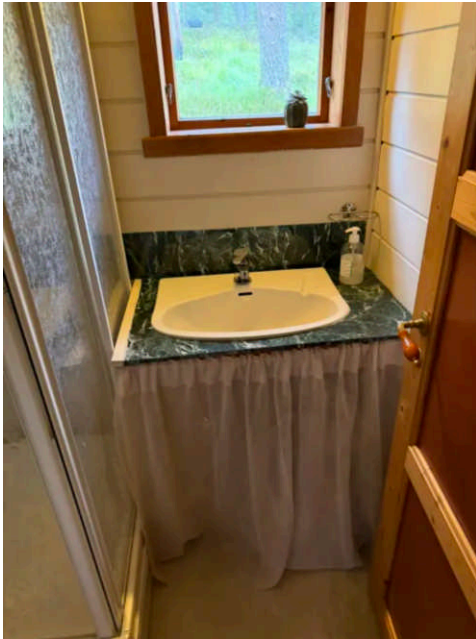
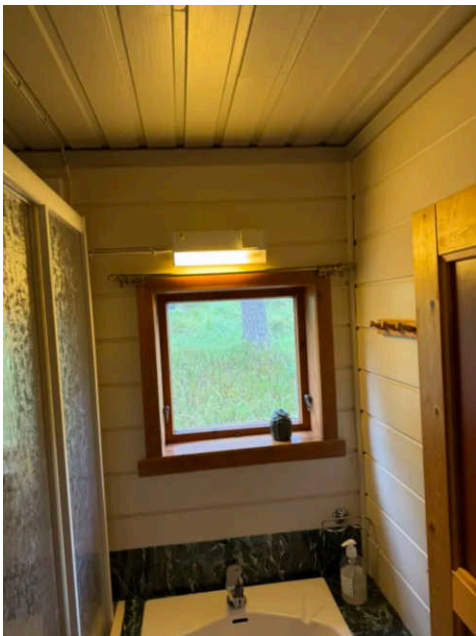
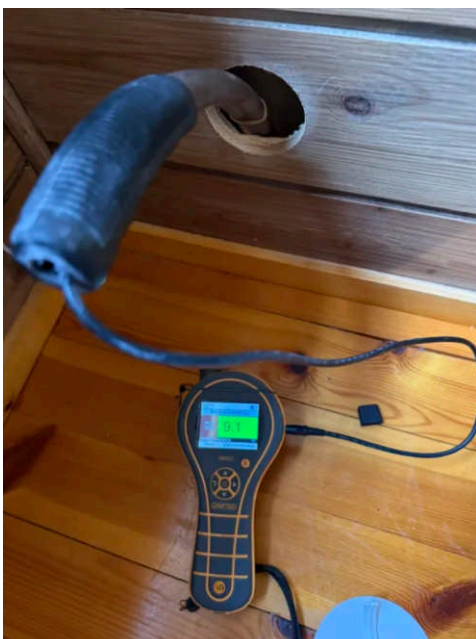
#### Generell beskrivelse

Badet har vinylbelegg på gulv og trepanel på vegger, og er utstyrt med dusjkabinett og servant. Rommet har mekanisk ventilasjon. Det er sluk av plast.

Kostnadsestimat

100 000 - 200 000
