NEDRE HELLAND 130

Selger har i forbindelse med salget innhentet en tilstandsrapport. Rapporten er en teknisk gjennomgang av boligen og angir eventuelle byggetekniske avvik, samt kostnadsoverslag for eventuelle oppgraderinger. Tilstandsrapporten og selgers egenerklæring er en del av denne salgsoppgaven og må leses nøye av interessenter før det legges inn bud. Kjøper anses kjent med de opplysninger som tydelig gis i en offentlig godkjent tilstandsrapport, og kan følgelig ikke reklamere på belyste forhold. Vi vil gjøre spesielt oppmerksom på viktigheten av å lese igjennom rapportens TGIU (tilstandsgrad ikke undersøkt), samt TG2 og TG3 som angir avvik fra normal slitasje, høy alder, bygningsdel som må utbedres, og lignende.

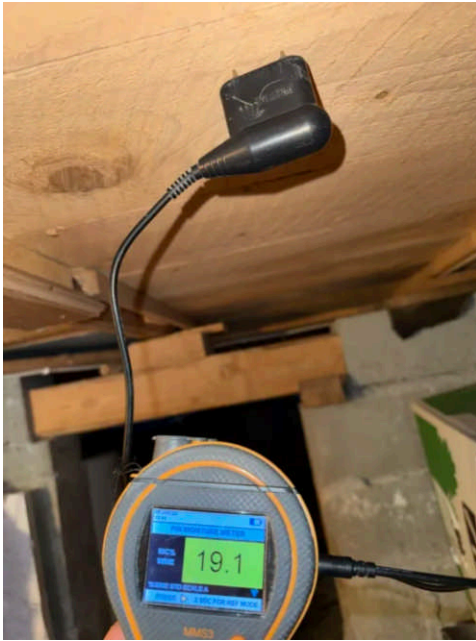
Type krypkjeller Krypkjeller med mulighet for innvendig og utvendig inspeksjon

- Begrenset ventilerings
- Forhøyde fuktverdier i stubbegulv

Det er imidlertid symptomer på utilstrekkelig lufting av kryprommet, noe som gir grunnlag for tilstandsgrad 2. Hjemmelshaver opplyser at det er installert app-styrt overvåkning av temperatur i krypkjeller og stue, samt termostatstyrte varmekabler til vannrør og trykktank. Utilstrekkelig ventilasjon over tid kan gi økt fuktbelastning i kryprommet med risiko for fukt- og råteutvikling, og forholdet bør følges opp med tiltak for å sikre god luftgjennomstrømning.

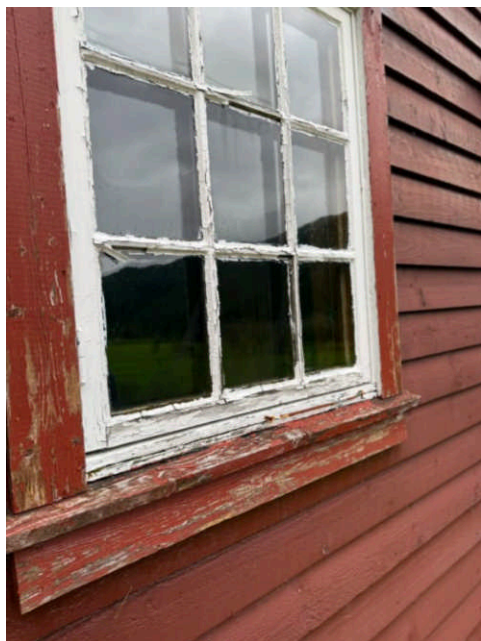
## 6.7 Yttervegg og fasade

- Værslitasje og noe sprekker i kledning.

- Manglende lufting bak kledningen

Det er registrert værslitasje og enkelte sprekker i kledningen. Det mangler lufting bak kledningen og musetetting i nedkant. Manglende lufting kan gi redusert uttørring og økt risiko for fuktskader og nedbrytning, mens manglende musetetting gir risiko for inntrenging av skadedyr i konstruksjonen.

Kledningen bør vedlikeholdes, og det anbefales å etablere tilfredsstillende lufting og musetetting.

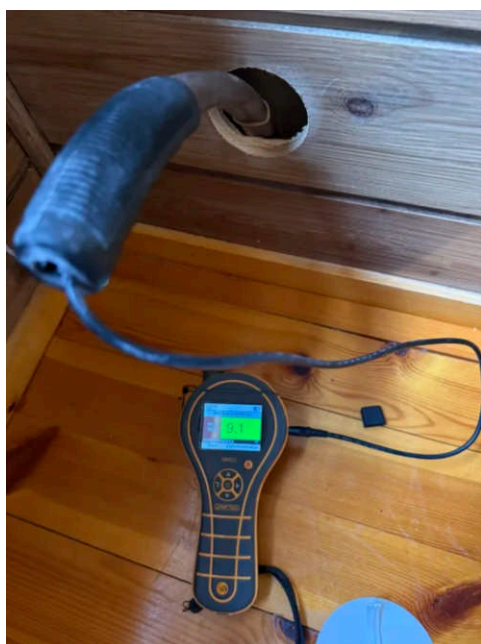
## 6.20 Våtrom

Badet har vinylbelegg på gulv og trepanel på vegger, og er utstyrt med dusjkabinett og servant. Rommet har mekanisk ventilasjon. Det er sluk av plast.
