NORDNESVEIEN 21

3-roms oppussingsobjekt på Nordnes | Toppetasje | Flotte utsikts- og solforhold | Nært studiefasiliteter

Tilstandsrapport

LEILIGHET

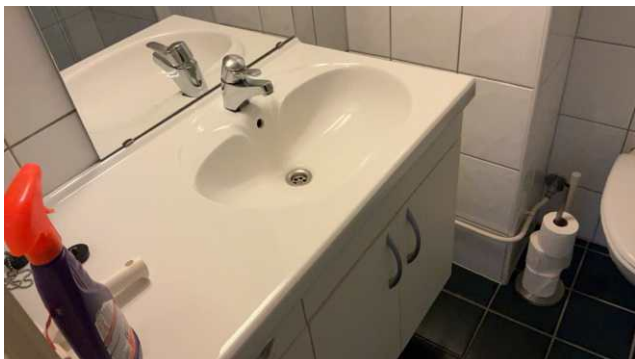
TG 2 Overflater vegger og himling

Små hull i veggene bør tettes for å forhindre fuktinntrengning og skade på underliggende konstruksjon.

Utette rørgjennomføringer innvendig i servantskap bør tettes for å redusere risikoen for vannlekkasje og påfølgende fuktskader.

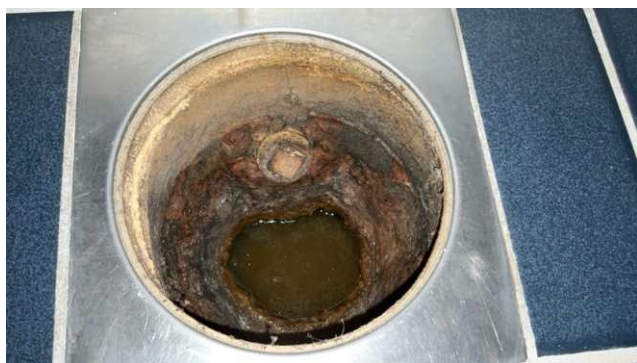
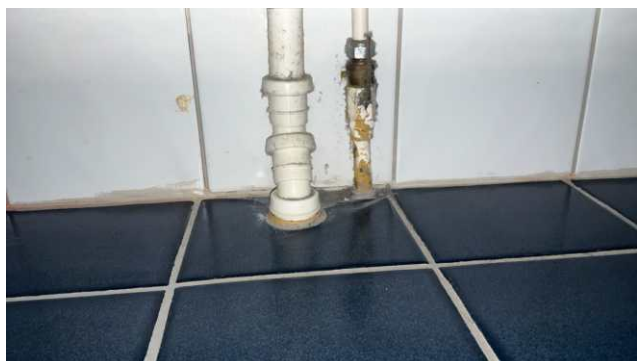
- Det er påvist at noen fliser har bom (hulrom under).
- Det er påvist avvik i fallforhold til sluk i forhold til krav i forskrift på byggetidspunktet.
- Det er avvik:
- Målinger viser at det ikke er fall til sluk (motfall).

- Til tross for avviket i fall/høydeforskjell til sluk, vil gulvet fortsatt kunne lede vann mot sluket, men med redusert effektivitet. Dette kan potensielt øke risikoen for vannansamling i enkelte områder av badet.

- Eldre sluk av støpejern er ofte utsatt for rust som kan medføre lekkasjer. Eventuelle lekkasjer kan medføre fuktskader på tilliggende konstruksjoner.
- Det er viktig å merke seg at levetiden til en membran varierer basert på kvalitet, installasjon og bruk. Eldre membraner kan bli sprø og sprekke opp, noe som fører til at de mister sin vanntettende funksjon. Dette kan resultere i vannlekkasjer gjennom vegger og gulv og fuktskader.
- Uten tilfredsstillende klemring er det vanskelig å sikre en vanntett overgang mellom smøremembranen og sluket. Dette øker risikoen for at vann kan sive ned langs sidene av sluket og forårsake fuktskader i gulvkonstruksjonen og omkringliggende område.
- Det må innhentes dokumentasjon. Manglende membran/tettesjikt medfører risiko for lekkasjer og fukt i konstruksjonen.

Fallforholdene må utbedres ved neste oppgradering av baderommet for å sikre korrekt avrenning mot sluk og redusere risiko for vannskader.

Manglende kontroll av membranens tetting ved terskel medfører usikkerhet om fuktsikringen er tilstrekkelig, noe som kan øke risikoen for fuktskader i tilstøtende konstruksjoner.

Det bør gjennomføres grundig kontroll av sluk, membran og rørgjennomføring i gulv for å avdekke eventuelle lekkasjer eller mangler.

Utskifting av sluk og etablering av ny, dokumentert membranløsning anbefales for å redusere risikoen for vannskader, da både sluk og membran har overskredet forventet levetid og utførelsen er usikker. Manglende foringsring og utilgjengelig klemring øker risikoen for lekkasje og fuktskader i underliggende konstruksjoner.

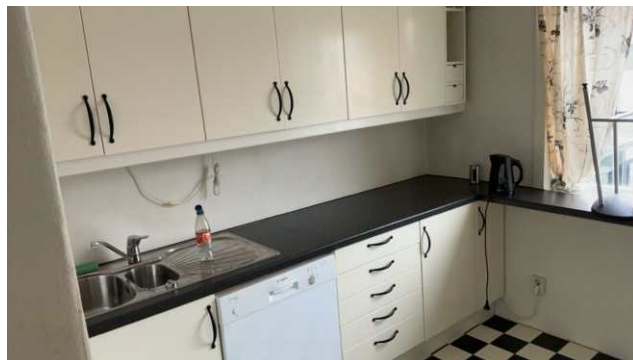
Det bør monteres nye skuffefronter og utbedres sår i sokkelen for å opprettholde funksjon og estetikk på kjøkkenet.

Manglende fronter og skader på sokkel kan føre til redusert brukervennlighet og økt slitasje på innredningen.
