FJELLAVEGEN 239

# VELKOMMEN TIL

Fjellavegen 239

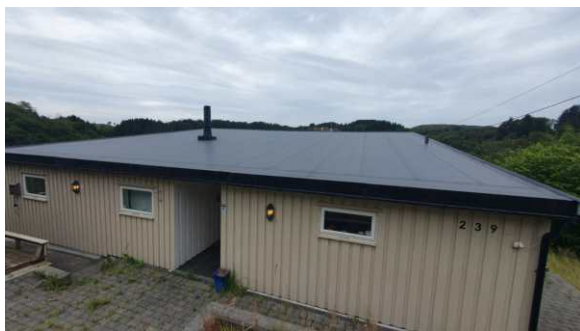
Taket er nytekket i 2009 med membranduk på opprinnelige takkonstruksjoner. Takflaten er synlig fra bakken ovenfor.

Årstall: 2009

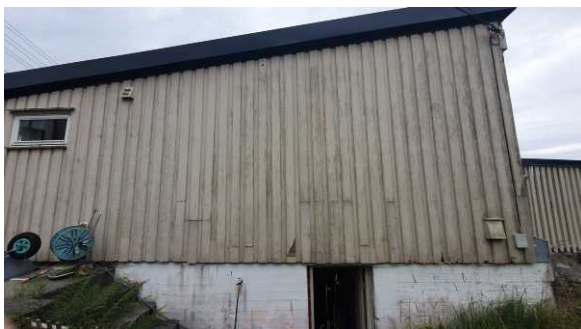
Ved befaring

Det vites ikke når huset sist ble malt.

Skifte de deler av bordkledningen som ikke ble skiftet i 2009.

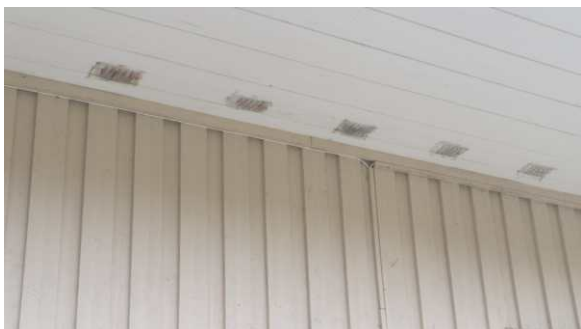
## TG 2 Takkonstruksjon/Loft

*Punktet må sees i sammenheng med Taktekking*

Det bør foretas nærmere undersøkelser av konstruksjonenes oppbygging og hensikten med luftespaltene som er montert i hvert sperrefelt.

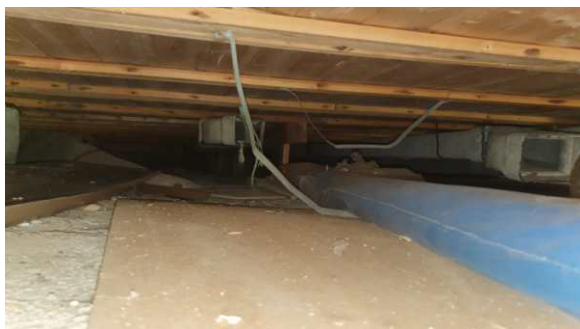
### TG 1 Etasjeskille/gulv mot grunn

Bjelkelagskonstruksjoner over krypkjeller. Konstruksjonene er i begrenset grad tilgjengelig for besiktigelse. Konstruksjonene må vurderes i forhold til byggetidens standard.

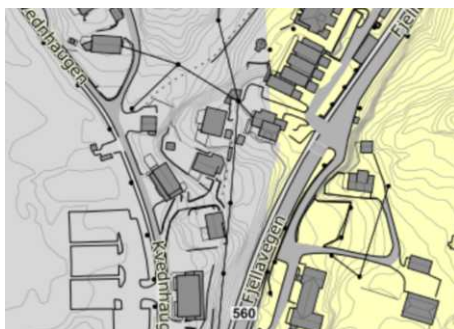
### TG IU Radon

Eiendommen ligger i område med usikre verdier for forekomster av radon, iflg. NGU's kart. Radonmålinger må utføres over en 2 mnd. periode i vinterhalvåret.

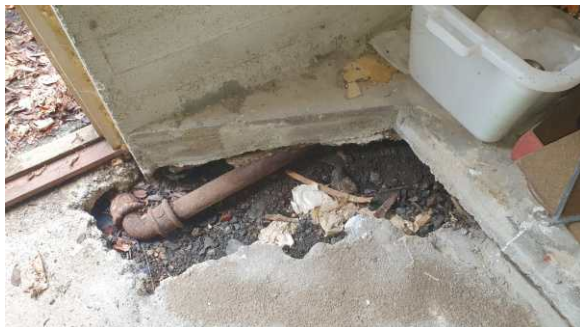
Deler av kjeller har ståhøyde, forøvrig er det krypkjeller. Her er det ikke påvist fukt utover det en kan forvente i forhold til konstruksjonsmetoder og byggetidens standard. Like innenfor kjellerdøren er det fukt i gulvet og her er det tatt en åpning i betonggulvet/platen.

- Det er påvist indikasjoner på noe fuktgjennomtrenging inn i kjellermur.

- Det påviste fuktnivå gir grunn til å overvåke konstruksjonen jevnlig for å se utvikling over tid, og eventuelt foreta tiltak for å unngå fuktskader.

Kjelleren bør ryddes og stedlige forhold obeserveres.

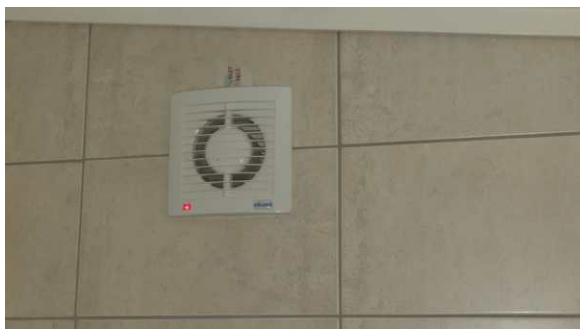
### TG 1 Ventilasjon

Avtrekksvifte er montert i yttervegg.

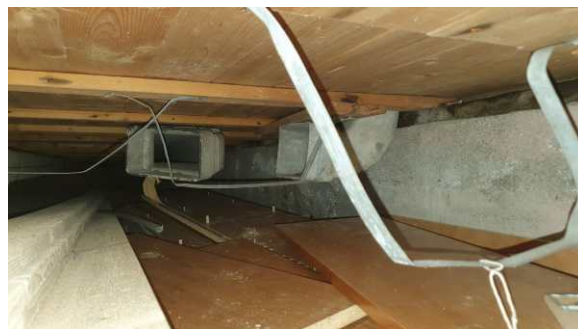
Det har opprinnelig vært oljefyringsanlegg i huset. Dette er demontert. rester er synlige i kjeller i form av røykrør og kanaler for distribusjon av varmluft. Disse kanalene og muligens også innpakning av røykrør har asbestinnhold og ved sanering av dette gjelder strenge regler for å unngå helseskade. Asbest er spesialavfall og skal leveres til godkjent mottak når det deponeres.

Forholdene er ikke nærmere undersøkt. Ved sanering av disse anleggene anbefales benyttes fagkyndige.

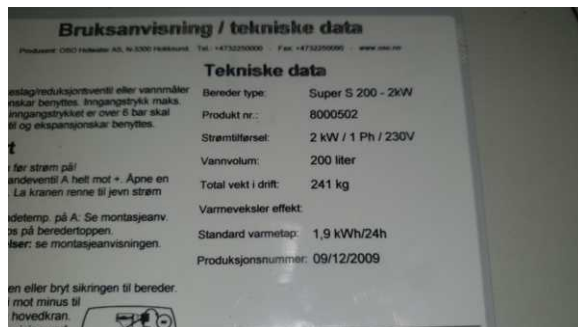
200 l. v.v.bereder er montert i kjeller.

Årstall: 2009

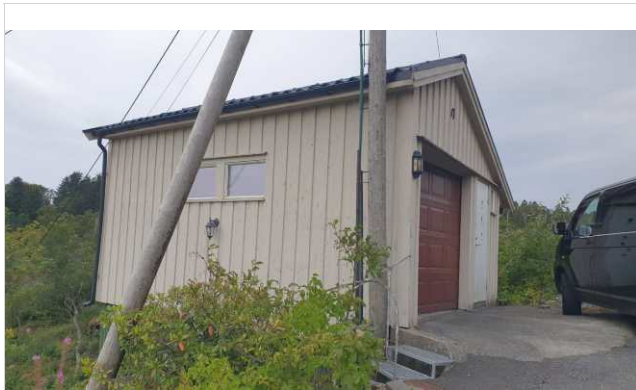
Det er ikke gjort beregninger av gulvets kapasitet. Eier opplyser at det har vært kjørt inn med varebil.

Bygget er ikke tilstandsvurdert ihht Forskrift til avhendingslova og NS3600. Dette er kun en enkel beskrivelse.
