EIENDOMSM EGLING

FJELLAVEGEN 239

# VELKOMMEN TIL

## Fjellavegen 239

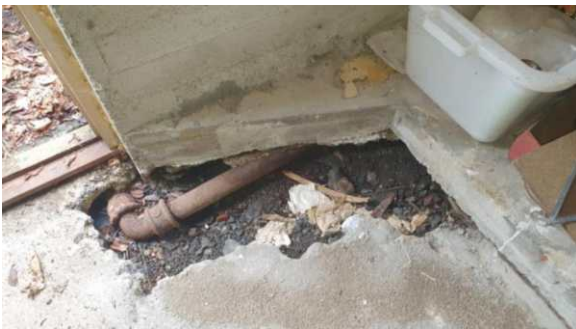
Deler av kjeller har ståhøyde, forøvrig er det krypkjeller. Her er det ikke påvist fukt utover det en kan forvente i forhold til konstruksjonsmetoder og byggetidens standard. Like innenfor kjellerdøren er det fukt i gulvet og her er det tatt en åpning i betonggulvet/platen.

- Det er påvist indikasjoner på noe fuktgjennomtrenging inn i kjellermur.

- Det påviste fuktnivå gir grunn til å overvåke konstruksjonen jevnlig for å se utvikling over tid, og eventuelt foreta tiltak for å unngå fuktskader.

Kjelleren bør ryddes og stedlige forhold obeserveres.

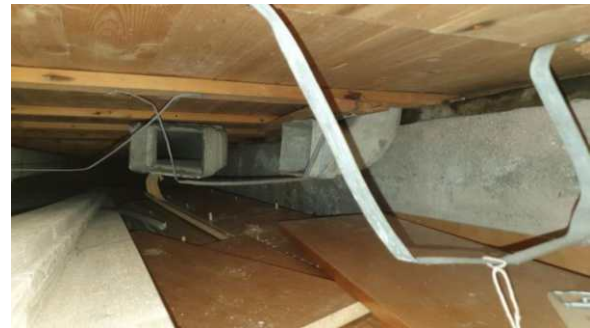
Det har opprinnelig vært oljefyringsanlegg i huset. Dette er demontert. rester er synlige i kjeller i form av røykrør og kanaler for distribusjon av varmluft. Disse kanalene og muligens også innpakning av røykrør har asbestinnhold og ved sanering av dette gjelder strenge regler for å unngå helseskade. Asbest er spesialavfall og skal leveres til godkjent mottak når det deponeres.

Forholdene er ikke nærmere undersøkt. Ved sanering av disse anleggene anbefals benyttes fagkyndige.
