FØRREPARKEN 67

# gnr. 79, bnr. 1112, snr. 14

Befaringsdato: 28.08.2025

Rapportdato: 29.08.2025

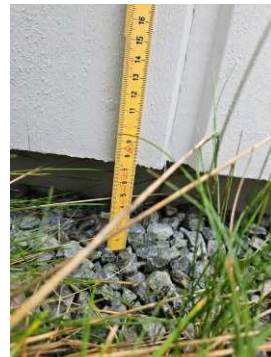
Avstanden fra underkanten av kledningen til terrenget bør generelt være minst 0,3 meter. I noen tilfeller kan avstanden reduseres noe, men ikke under 0,1m,

Bordkledning går stedvis nesten helt ned i terreng.

- Lokal utbedring bør foretas for å øke avstanden mellom terreng og bordkledning.

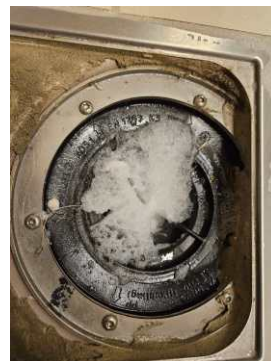
Det er ikke fremlagt dokumentasjon på membran eller tettesjikt. Det er synlig membran i sluk som indikerer at badet er bygget etter gjeldende anbefalinger for etableringsåret.

Membranen ligger skjult i konstruksjonen og kan ikke kontrolleres på samme måte som synlige bygningsdeler. Tilstanden til membranen vurderes etter alder og forventet gjenstående levetid.

Synlig flik av membran med klemring i sluk.
