HORDAGATEN 38

## Hordagaten 38

Befaringsdato: 01.06.2026

Rapportdato: 15.06.2026

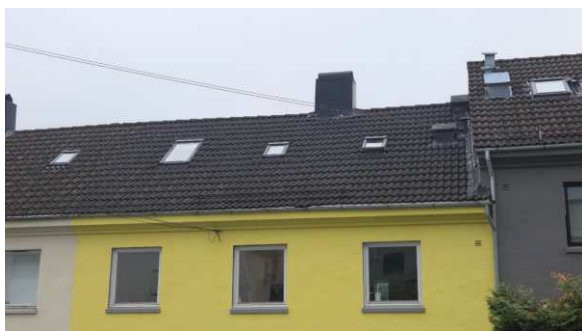
Tak er tekket med betongtakstein Utførelsesår er ukjent. Ved besiktigelse fra bakkenivå (begrenset besiktigelse) er det ikke påvist avvik. Nærmere besiktigelse krever stillas for adkomst og det var ikke rigget. Undertak og takkonstruksjoner er ikke besiktiget, da de ikke er tilgjengelige. Tak er innbygget innvendig, slik at bjelkelag ikke er synlig. Byggetidens standard må legges til grunn for disse konstruksjonene.

Betongstein tekking

• Når taktekking og undertak begynner å bli gamle, øker risikoen for lekkasjer, noe som kan føre til omfattende og kostbare reparasjoner av underliggende konstruksjoner dersom en ikke foretar tiltak på konstruksjonene før dette oppstår.

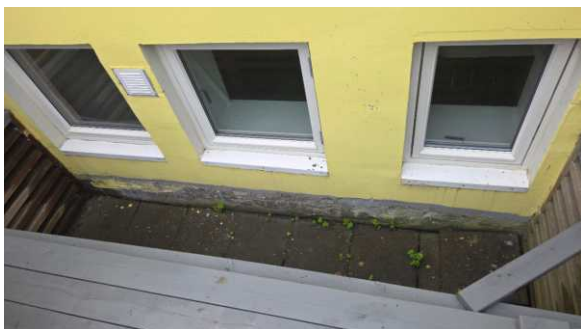
Her er ikke synlige tegn til grunnmursplate.

- Overvåk tilstanden jevnlig. For å få tilstandsgrad 0 eller 1 må dreneringen skiftes ut, men tidspunktet for når dette er nødvendig er vanskelig å si noe om. Bruken av underetg/kjeller vil og være avgjørende.
