SYDNESSMAUET 8

Tilstandsrapport

# gnr. 164, bnr. 88, snr. 3

SELVEIERLEILIGHET (I BLOKK)

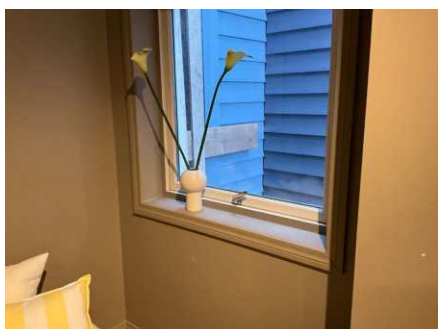
Vindu på soverom går noe tregt og bør justeres. Vurdert som normalt vedlikehold.

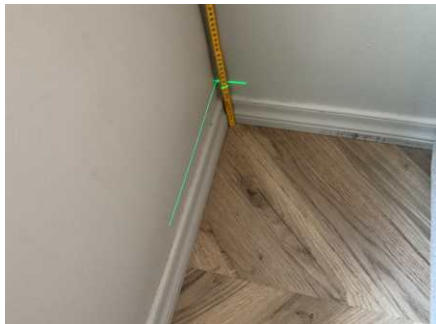
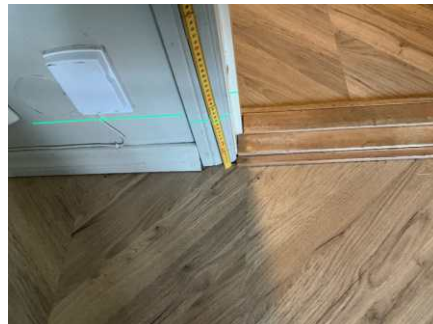
• Målt høydeforskjell på over 30 mm gjennom hele rommet. Tilstandsgrad 3 gis med bakgrunn i standardens krav til godkjente måleavvik.

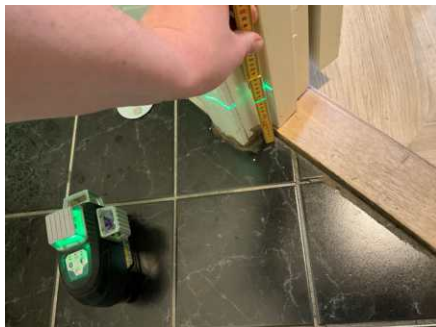
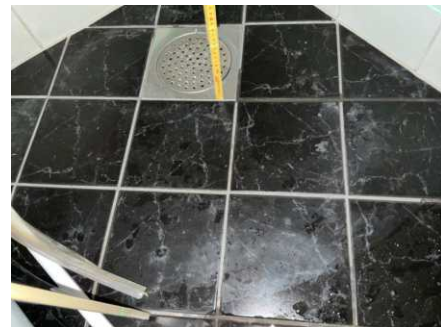
- Det er påvist at høydeforskjell fra topp slukrist til gulv/synlig topp membran ved dørterskel er mindre enn 25 mm.
- Det er påvist avvik i fallforhold til sluk i forhold til krav i forskrift på byggetidspunktet.
- Det er registrert bom i enkelte fliser, som betyr at flisene har sluppet fra underlaget/limet.

- Andre tiltak:
 - For liten høydeforskjell øker risikoen for at vann renner ut av våtrommet ved en eventuell lekkasje, med fare for skade på tilstøtende konstruksjoner. Det anbefales å utbedre forholdet slik at gulvet ved dør ligger minimum 25 mm høyere enn topp slukrist.
 - Det anbefales å overvåke tilstanden på flisene med bom, og vurdere utbedring dersom det oppstår ytterligere skade eller løsner fliser. Risikoen ved bom i fliser er at de kan løsne over tid, noe som kan føre til behov for reparasjon eller utskifting.

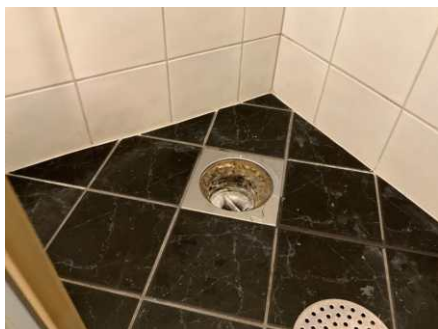
1. ETASJE > BAD (3,3 M²)

- Det er påvist andre avvik:
 - Utførelse og dokumentasjon av tettesjiktet er ukjent, da det ikke er fremlagt bilder eller annen dokumentasjon som viser hvordan membranarbeidene er utført. Dette medfører usikkerhet knyttet til oppbygning, utførelse og kvalitet på tettesjiktet.

- Andre tiltak:
 - Det bør innhentes dokumentasjon på utførelsen av membranarbeidene for å redusere usikkerhet rundt oppbygning, utførelse og kvalitet på tettesjiktet. Manglende dokumentasjon medfører økt risiko for at tettesjiktet kan være mangelfullt eller ufagmessig utført, noe som kan føre til lekkasjer og fuktskader i konstruksjonen.

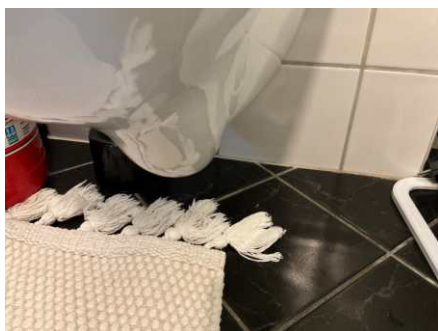
1. ETASJE > BAD (3,3 M²)

- Det vegghengte toalettet har en innebygd systerne uten drensåpning eller spalte nederst. Dette betyr at hvis det oppstår lekkasje inne i sisternen, kan vann samle seg bak veggen og føre til skjulte skader som ikke oppdages umiddelbart.

- Undersøk om sisternen har godkjent lekkasjesikring fra produsent, eller vurder å etablere drensåpning/spalte for å sikre at eventuell lekkasje oppdages. Ved lekkasje kan vann samle seg skjult bak veggen og gi skader som oppdages sent.

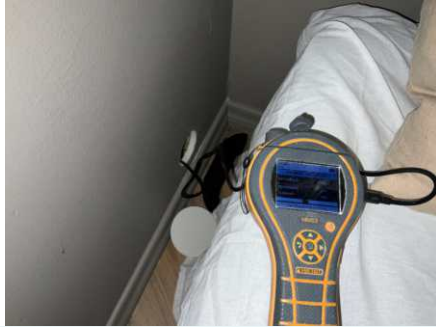
Det ble utført fuktkontroll med egnet fuktmålerutstyr. Målt fuktnivå ble vurdert som normalt/tørt, og det ble ikke registrert synlige tegn til fuktskade i undersøkt område på befaringdagen.

Målingen gjelder kun for det aktuelle kontrollpunktet, og utelukker ikke fukt eller skader i øvrige deler av konstruksjonen.

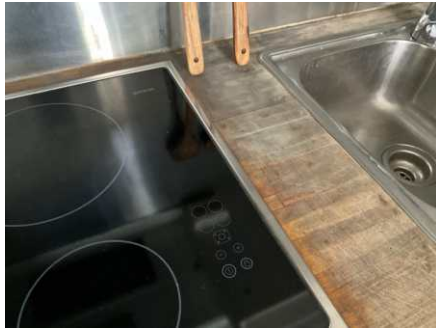
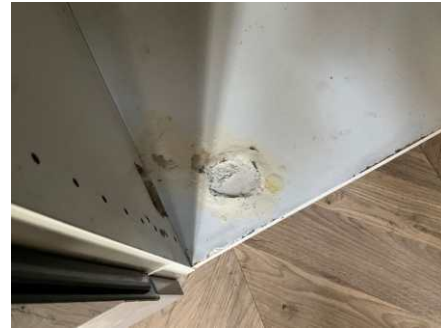
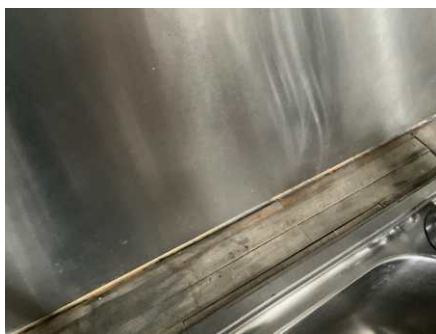
- Det er påvist andre avvik:
- En del slitasje og fuktsvelling på benkeplate og innredning.

Det bør vurderes utskifting eller utbedring av benkeplate og innredning for å hindre videre slitasje og fuktskader. Dersom tiltak ikke gjennomføres, kan det oppstå ytterligere skade og redusert levetid på benkeplate og innredning.

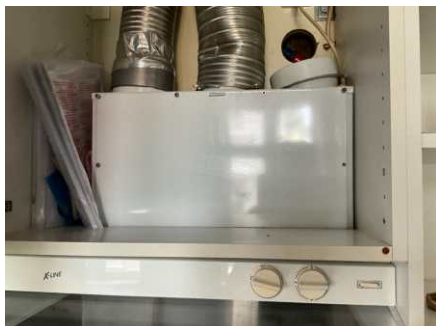
- Det er påvist andre avvik:
- Spirokanaler er ikke tilstrekkelig festet.

- Andre tiltak:
- Spirokanalene bør festes tilstrekkelig for å unngå at de løsner eller skades, noe som kan føre til redusert funksjon på ventilasjonsanlegget og risiko for lekkasje av mat-os til omkringliggende rom.

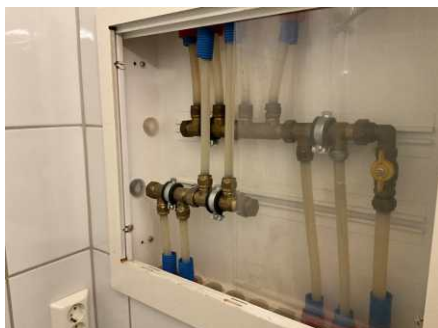
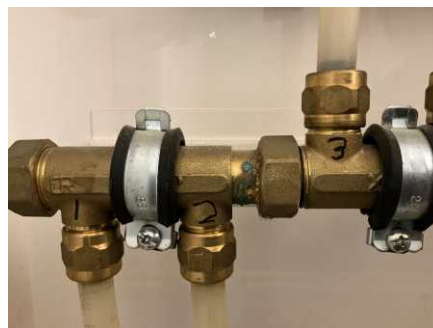
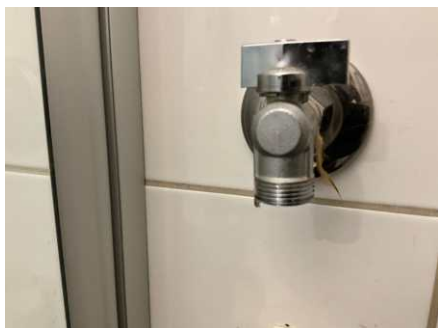
- Irr på kobberør. Det ble registrert en dråpe fra kobling som kan antyde utettheter. Rust i bunn av fordelerskap.
- Drypp fra kran tilknyttet opplegg for vaskemaskin.
- Rørkurser er ikke merket.

- Andre tiltak:
- Det bør utbedres lekkasjer og utettheter i koblinger for å forhindre vannskader og videre korrosjon.
- I bør merkes for å lette fremtidig vedlikehold og redusere risiko ved eventuelle reparasjoner.
- Manglende utbedring kan føre til økt fare for vannskader, følgeskader på bygningsdeler og unødvendige kostnader.

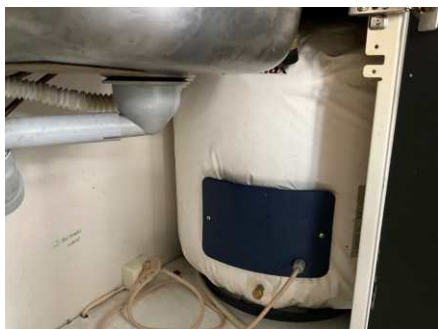
- Det er ikke påvist tilfredsstillende avrenning eller annen kompensierende løsning fra varmtvannstank.
- Det bør etableres tilfredsstillende avrenning eller lekkasjesikring ved varmtvannstank.
- Det er ikke behov for utbedringstiltak siden tanken fungerer i dag, men ut ifra alder kan skader plutselig oppstå på eldre tanker.
- Tilstandsgrad er satt på bakgrunn av alder og forventet gjenstående brukstid for bereder

- Det bør etableres tilfredsstillende avrenning eller lekkasjesikring ved varmtvannstank.
- Det er ikke behov for utbedringstiltak siden tanken fungerer i dag, men ut ifra alder kan skader plutselig oppstå på eldre tanker.
