ULSBERGLIA 62

# Tilstandsrapport

## REKKEHUS

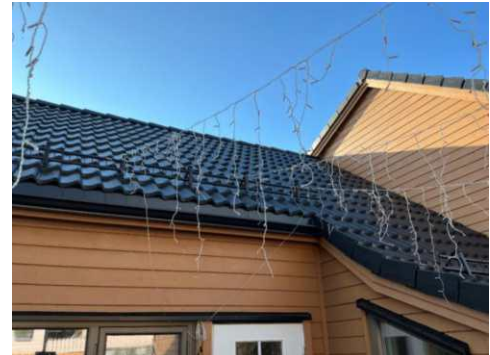
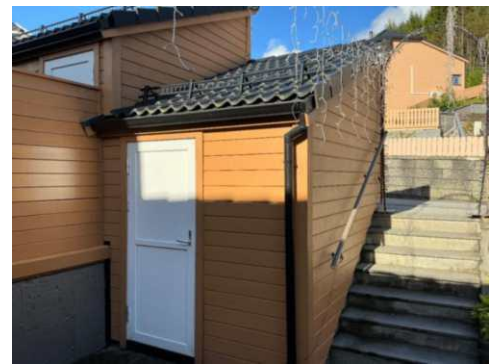
Taket er tekket med betongtakstein. Besiktiget kun fra bakkenivå. Tak (takkonstruksjon, takteking og skorstein) er kun observert fra bakkenivå og vurderingen er begrenset av dette. Det er ikke sikkerhetsmessig forsvarlig å bevege seg ut på taket eller observere fra stige. Selv om det ikke er avdekket skader under befaringen, betyr ikke dette at det ikke foreligger skader som en besiktigelse på taket kan avdekke. Vær oppmerksom på denne risikoen. En undersøkelse av taket kan utføres av en fagperson under tilstrekkelige sikkerhetsforhold. Bygningsdelen er del av borettslagets/sameiets fellesarealer og ansvar, og blir derfor ikke tilstands-vurdert men enkelt beskrevet. Utvendig fasader og tak er for nyet de senere år i regi av borettslaget .

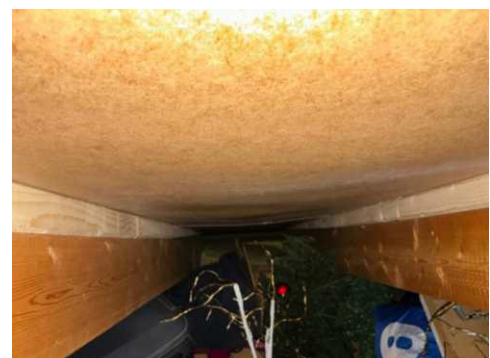
Taket er et saltak med takkonstruksjon av A-takstoler i tre. Undertaket er av finerplater, og det er kaldtloft.

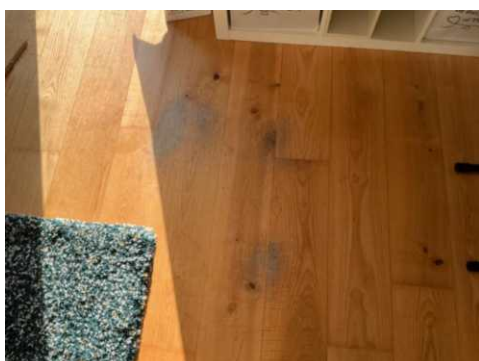
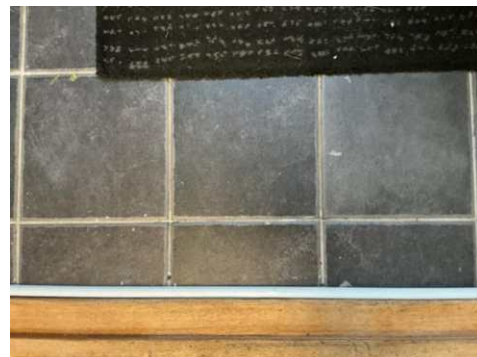
### TG 2 Overflater - gulv

- Det anbefales å vedlikeholde, reparere eller fornye overflater etter behov.
- Overflater bør utbedres eller skiftes for å oppnå ønsket standard. Slitasje kan medføre redusert estetisk uttrykk og funksjon, men har normalt lav konsekvensgrad. Ny eier vurderer selv behovet for oppgradering.
- Overflater bør vurderes for utbedring eller utskifting for å oppnå ønsket standard. Slitasje utover forventet kan medføre redusert estetisk uttrykk og levetid, samt økt risiko for ytterligere skader på gulvet.
- Fugene i flisene i vindfanget bør utbedres for å hindre fuktskader og redusere risikoen for at vann trenger ned i konstruksjonen, noe som kan føre til ytterligere skader over tid.

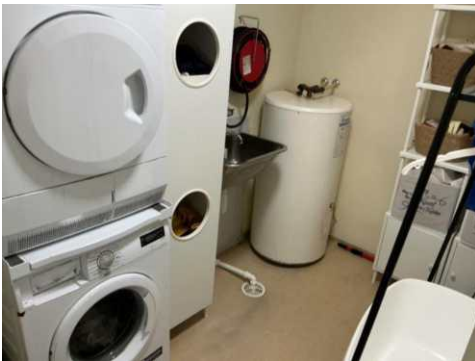
- Manglende oppgradering av våtrommet medfører høy risiko for at konstruksjonene ikke vil tåle vanlig bruk av vann eller lekkasjer. Dette kan føre til fuktskader på tilstøtende konstruksjoner.

- Manglende oppgradering av våtrommet medfører høy risiko for at konstruksjonene ikke vil tåle vanlig bruk av vann eller lekkasjer. Selv om det er dusjkabinett, er det fortsatt en betydelig risiko for at våtrommets konstruksjoner ikke tåler lekkasjer. Dette kan føre til fuktskader på tilstøtende konstruksjoner.
- Det bør fremskaffes dokumentasjon på utførelse av våtrommet. Manglende dokumentasjon medfører usikkerhet om kvaliteten på utførelsen, og det er økt risiko for skjulte feil og fremtidige fuktskader. Våtrommet bør oppgraderes for å tilfredsstille dagens krav og sikre tilstrekkelig beskyttelse mot vannskader.

**Kostnadsestimat: 20 000 - 100 000**

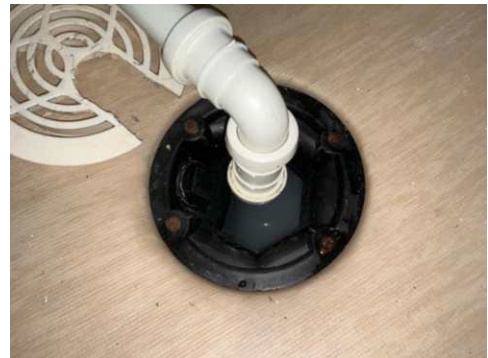
- Konsekvensen er at membranen kan ha redusert funksjon og tetthet som følge av alder, noe som øker risikoen for fuktninntrengning og skjulte skader i konstruksjonen, samt behov for oppgradering eller rehabilitering av våtrommet.
- Det anbefales å oppgradere tettesjiktet og våtromsløsningene til dagens standard for å redusere risikoen for lekkasjer og fuktskader. Konsekvensen av å ikke utbedre er økt fare for vanninntrengning og skader på underliggende konstruksjoner, samt mulig behov for kostbare reparasjoner på sikt.

**Kostnadsestimat: 20 000 - 100 000**

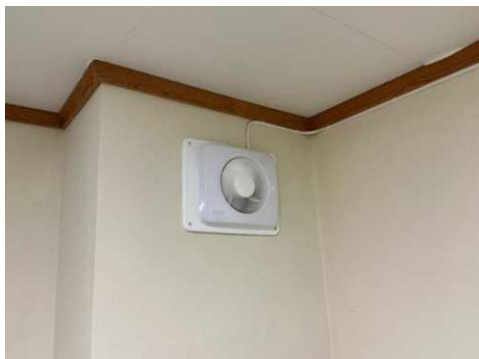
## UNDERETASJE > VASKEROM

Våtrommet er oppført etter teknisk forskrift 2010. Det foreligger ingen dokumentasjon.  
Huset er kjøpt før 2022.

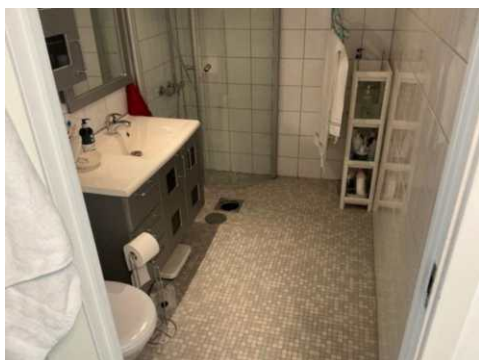
## UNDERETASJE > BAD

Det er plastsluk, og høydeforskjellen fra toppen av sluket til toppen av membran ved dørterskelen er 15 mm.  
50 mm til topp terskel på dør

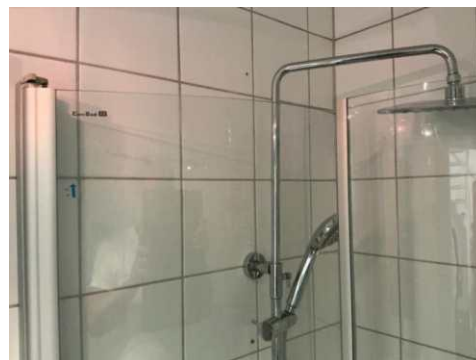
- TG2 er gitt på grunn av alder, noe som innebærer økt risiko for slitasje og fremtidige skader. Små hull i veggene bør utbedres for å hindre fuktinntrengning og videre forringelse av overflatene.

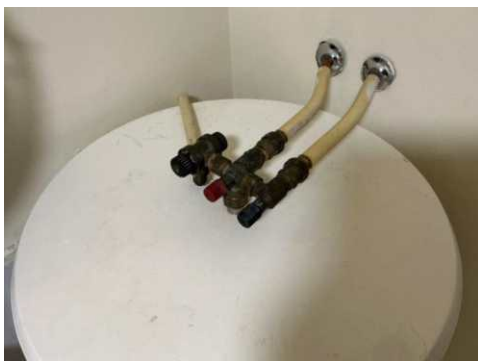
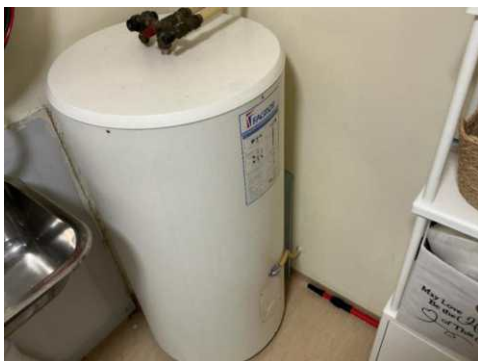
- Det er ikke behov for utbedringstiltak siden tanken fungerer i dag, men ut ifra alder kan skader plutselig oppstå.
