SOLHEIMSLIEN 60

Solheimslien 60

Tilstandsrapport

LEILIGHET

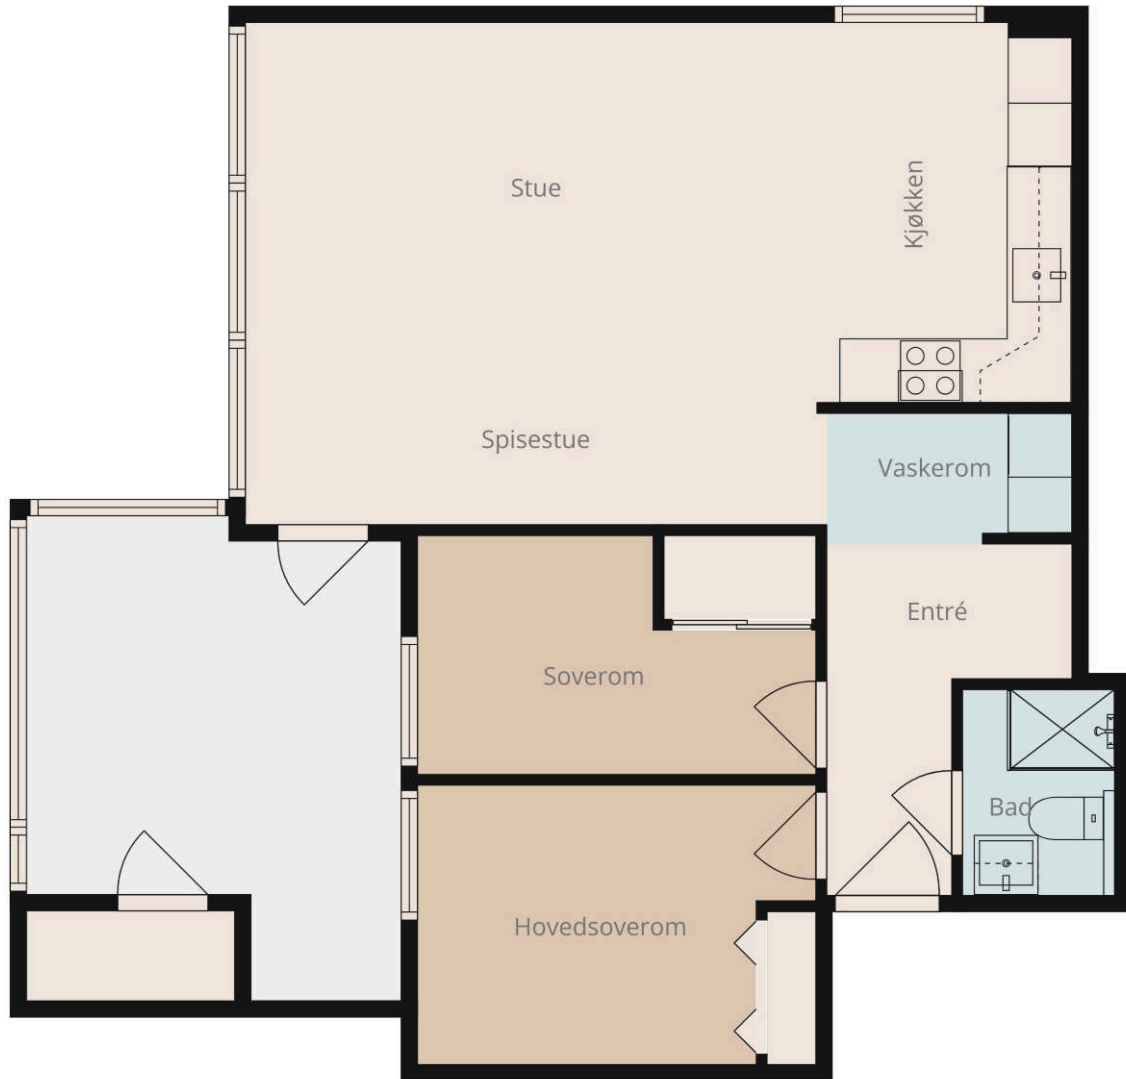
Plantegning oppmålt elektronisk. Målingen anses som svært pålitelig, men ikke garantert.

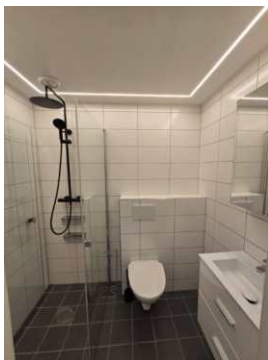
ETASJE > BAD

TG 1 Overflater vegger og himling

Det er plastsluk og smøremembran med ukjent utførelse.

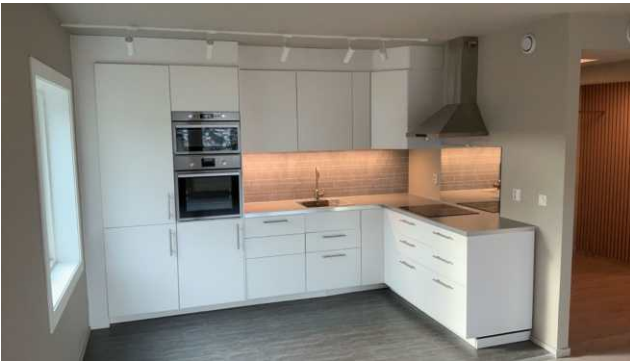
Sår i benkeplaten bør utbedres for å hindre fuktinntrengning og oppsvelling, noe som kan føre til ytterligere skader og redusert levetid på benkeplaten.

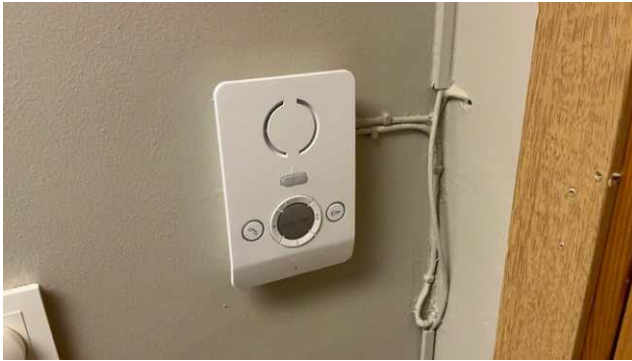
TG 1 Elektrisk anlegg

Dette er en forenklet kontroll begrenset til de spørsmål og undersøkelser som forskrift til avhendingslova (tryggere bolighandel) § 2-18 inneholder. Dette kan ikke sammenlignes med en kontroll utført av offentlig myndighet (Det lokale eltilsyn) eller registrert elektrovirksomhet, og en bygningssakkyndig har verken kompetanse eller lov til å foreta en slik kontroll.

El. anlegget med vanlig god stander er fra byggeår. Elektriske anlegg anbefales kontrolleres hvert 5. år. Ut fra at det ikke foreligger el-tilsynsrapport de siste 5 årene, så anbefales det en generell gjennomgang på el-anlegget av en el. fagmann/el. tilsyn.
