PRESTANESET 74

Tilstandsrapport

Befaringsdato: 25.09.2025

SELVEIERLEILIGHET (I BLOKK)

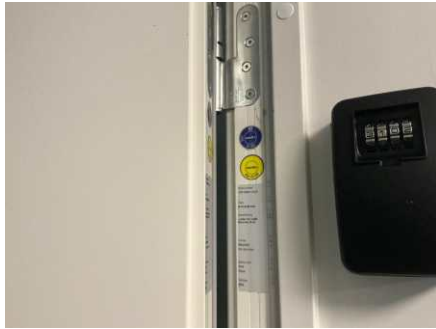
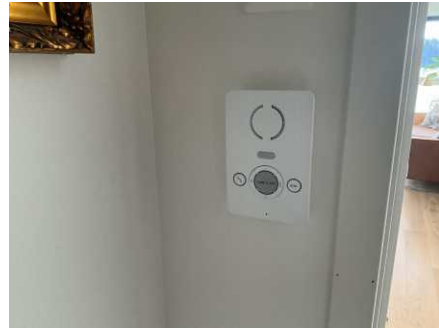
TG 2 Balkongdør

2-fløyet balkongdør med 3-lags isolerglass i malte trekrammer.

- Det er påvist andre avvik:
- Nedre låsepinn er treg.

- Andre tiltak:
- Det bør gjøres justeringer.

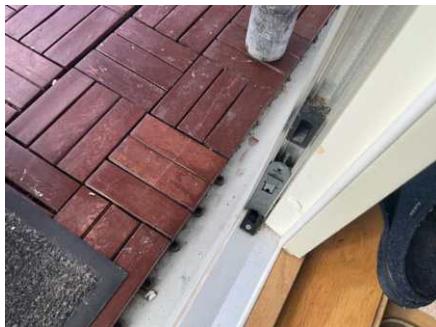
TG 1 Balkonger, terrasser og rom under balkonger

Sør-vestvendt balkong på 10,3 m² med utgang fra stue/kjøkken.

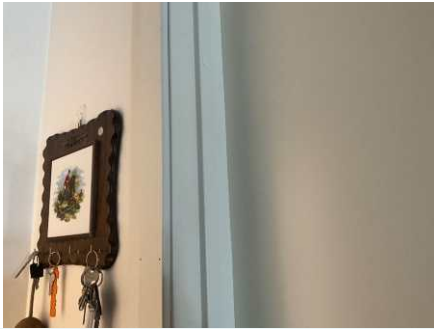
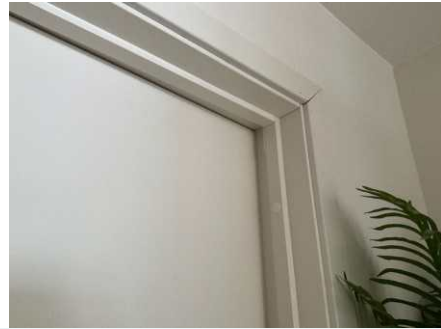
4. ETASJE > BAD (7,8 M²)

Overflater ble visuell kontrollert. Se kommentarer under avvik.

- Det er påvist andre avvik:
- Dør med ikke fuktbestandige materialer i våtsonen (dusjsonen).
- Fuktsvelling på karmlist.

- Andre tiltak:
- Det vurderes ikke for å være behov for tiltak per i dag såfremt det benyttes dusjdører. Avvik er satt iht. standardens krav grunnet at dør er montert i våtsone.
- Karmlist bør skiftes.

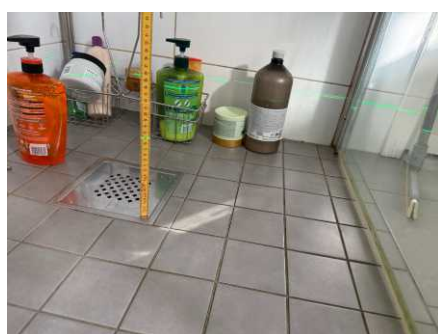
TG 1 Sluk, membran og tettesjikt

Bilder av membranutførelse eller øvrig dokumentasjon er ikke mottatt/kontrollert.

Det gjøres spesielt oppmerksom på at tekking (membran og mansjetter) ikke er kontrollerbare fordi dette bare kan gjøres ved å demontere fliser. Denne type destruktive undersøkelser blir aldri foretatt ved en tilstandskontroll.

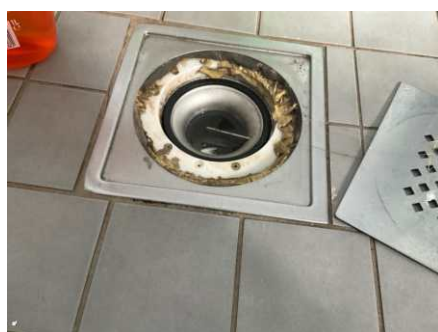
4. ETASJE > BAD (7,8 M²)

! **Våtrom > 4. etasje > Bad (7,8 m²) > Overflater Gulv** [Gå til side](#)
Det er påvist avvik i fallforhold til sluk i forhold til krav i forskrift på byggetidspunktet.

- Begrenset/manglende fall utenfor dusjsone.
- Fliser ved skyvedør har motfall (risikoløsning ved evt. lekkasjer).
- Sår i flis ved slukrist.

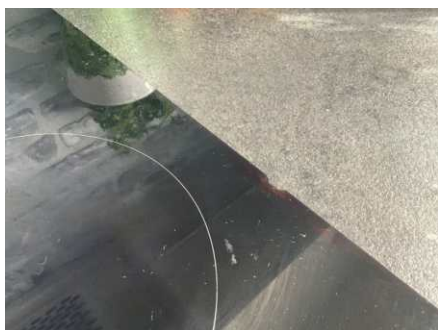
Andre avvik

- Det er påvist andre avvik:
- Fuktsvelling på et par fronter, samt slitasje på sokkel.

- Andre tiltak:
- Avvik er av visuell betydning. Innredning skiftes etter ønske/behov.

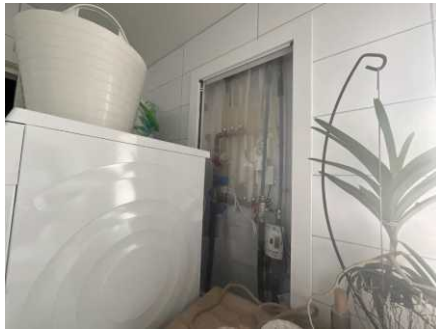
TG 1 Avløpsrør

Synlige avløpsrør av plast.

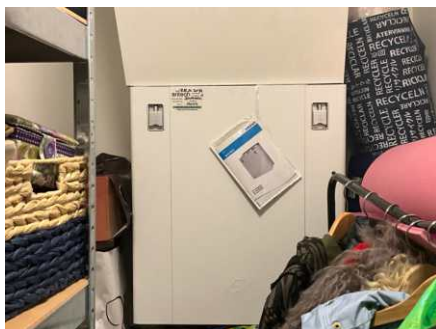
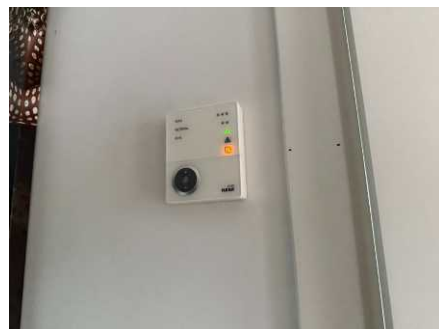
Varmesentral

Ventilasjonsystemet sørger for at ny, frisk, filtrert og oppvarmet luft føres inn i leiligheten.

Anlegget er kun enkelt, visuelt kontrollert. Det anbefales å foreta service og filterbyte etter leverandørens anbefalinger.
