MOSAMYRA 36

Tilstandsrapport

SELVEIERLEILIGHET (I SMÅHUS)

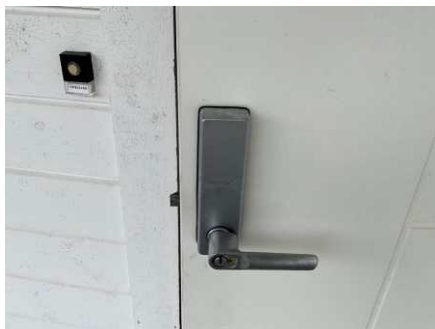
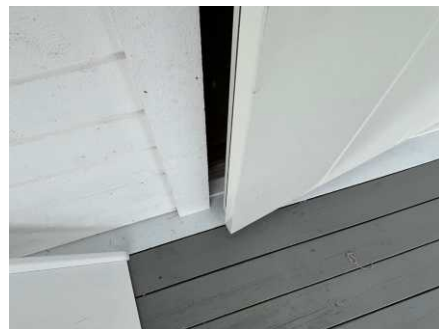
Vurdering av avvik:

- Det er påvist andre avvik:
- Dør tar i karm.

- Andre tiltak:
- Dør bør justeres.

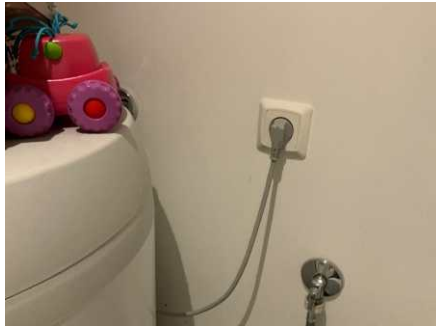
Elektrisk anlegg

Dette er en forenklet kontroll begrenset til de spørsmål og undersøkelser som forskrift til avhendingslova (tryggere bolighandel) § 2-18 inneholder. Dette kan ikke sammenlignes med en kontroll utført av offentlig myndighet (Det lokale eltilsyn) eller registrert elektrovirksomhet, og en bygnings sakkyndig har verken kompetanse eller lov til å foreta en slik kontroll.

1. Er det tegn til at det har vært termiske skader (tegn på varmgang) på kabler, brytere, downlights, stikkontakter og elektrisk utstyr? Sjekk samtidig tilstanden på elektrisk tilkobling av varmtvannsbereder, jamfør eget punkt under varmtvannstank
Nei
2. Er der synlig defekter på kabler eller er disse ikke tilstrekkelig festet?
Nei

Merk at takstmann ikke har elektrofaglig kompetanse. Det anbefales å foreta en utvidet kontroll av el-anlegg ved eierskifte dersom dette ikke nylig er utført. Ved nærmere ettersyn av autorisert personell kan det forekomme avvik og kostnader til utbedring som ikke vil bli oppdaget ved en forenklet gjennomgang iht. NS3600 (forskrift til ny avhendingslov).
