EIENDOMSMEGLING

LYNGFARET 72A

# Tilstandsrapport

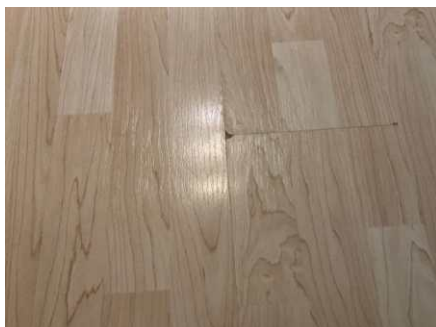
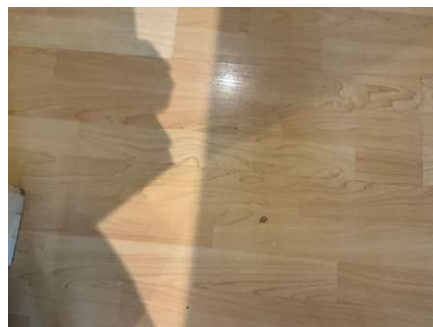
#### Vurdering av avvik:

- Det er påvist andre avvik:
- Stedvis fuktsvelling på laminatgulv.

#### Konsekvens/tiltak

- Andre tiltak:
- Avvik av visuell betydning. Overflater skiftes etter ønske/behov. Det må vises forsiktighet med vannbruk ved vasking.

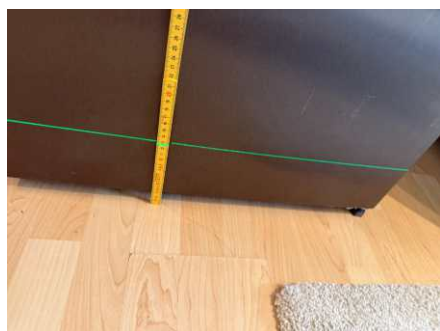
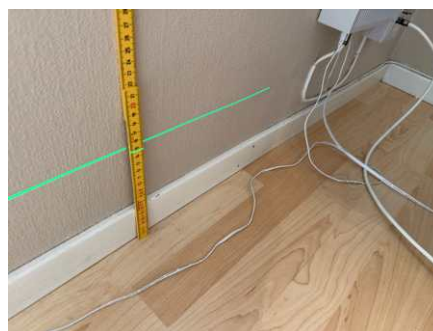
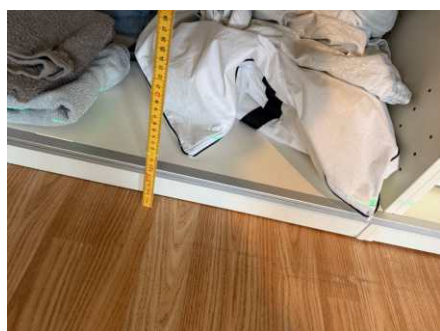
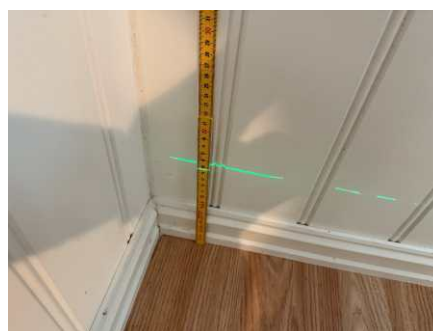
### TG 3 Etasjeskille/gulv mot grunn

Etasjeskillere av betong

#### Vurdering av avvik:

- Det er målt høydeforskjell på mellom 15-30 mm gjennom hele rommet. Tilstandsgrad 2 gis med bakgrunn i standardens krav til godkjente måleavvik.
- Målt høydeforskjell på over 30 mm gjennom hele rommet. Tilstandsgrad 3 gis med bakgrunn i standardens krav til godkjente måleavvik.

**Kostnadsestimat: 10 000 - 50 000**

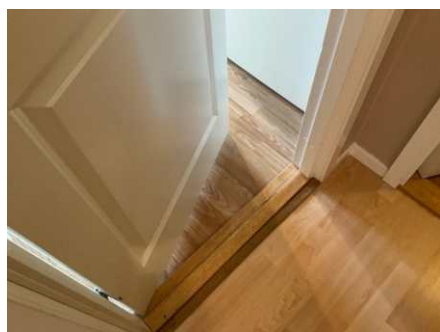
## VÅTROM

### UNDERETASJE > BAD (4,7 M<sup>2</sup>)

Det ble gjort visuell inspeksjon av overflater uten å avdekke avvik utover normal brukslitasje.

Merk:

Noe saltutslag i fuger.

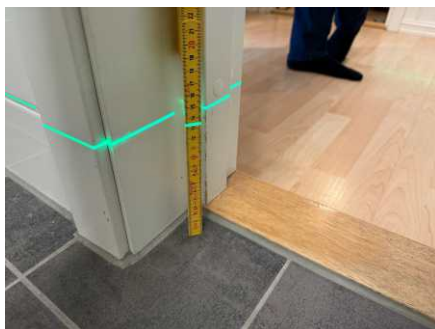
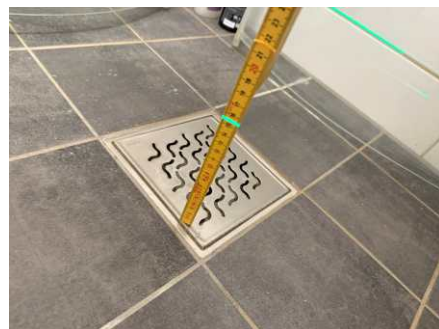
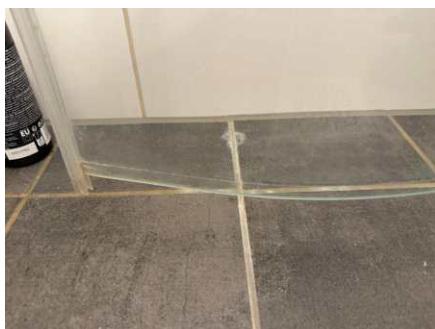
## UNDERETASJE > BAD (4,7 M<sup>2</sup>)

### TG 1 Sluk, membran og tettesjikt

Det gjøres spesielt oppmerksom på at tekking (membran og mansjetter) ikke er kontrollerbare fordi dette bare kan gjøres ved å demontere fliser. Denne type destruktive undersøkelser blir aldri foretatt ved en tilstandskontroll.

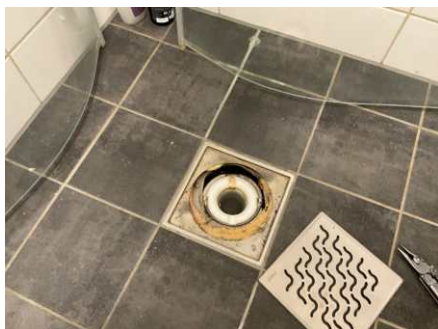
## UNDERETASJE > BAD (4,7 M<sup>2</sup>)

### Sanitærutstyr og innredning

Sanitærutstyr og innredning er visuelt kontrollert uten å avdekke avvik utover normal bruksslitasje.
