# Tilstandsrapport

Boligbygg med flere boenheter

Seierstengata 21B, 1608 FREDRIKSTAD

Befaringsdato: 11.06.2025

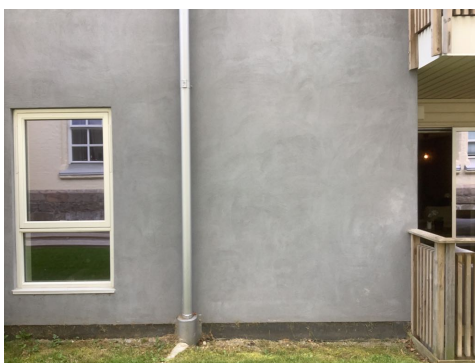
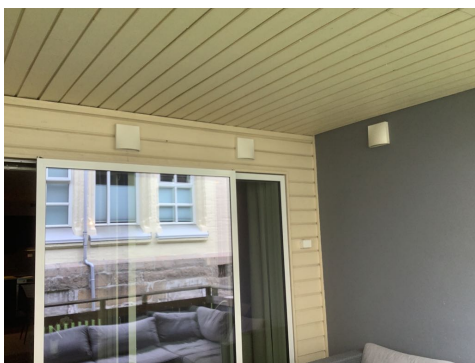
### ! TG 1 Veggkonstruksjon

Det er hovedsakelig pussede fasader, og noe liggende kledning ved terrassen.

Vedlikeholdet er besørget av sameiet.

Eier opplyser at ytterveggene er nylig overflatebehandlet.

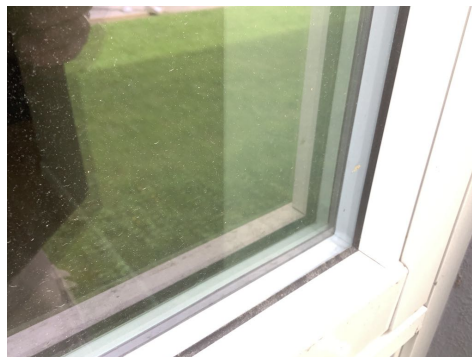
### ! TG 1 Vinduer

Vinduene har malte trerammer med utvendige beslag og tre-lags glass. Avhengig av lys- og solforhold kan punktering i glass være vanskelig å se, og derfor kan det være tilfelle at glass er punktert uten at det er oppgitt i denne rapporten. Det blir kun gjort kontroll på enkelte vinduer, avvik på årstall kan forekomme.

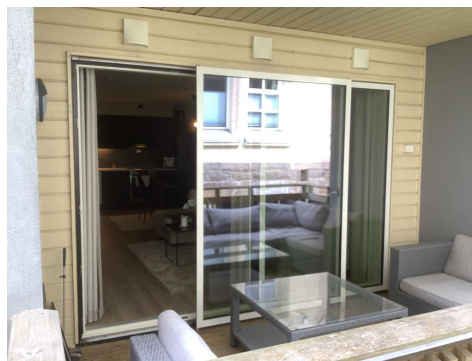
### ! TG 1 Dører

Det er skyvedør fra stue til terrasse.  
Malt entredør.

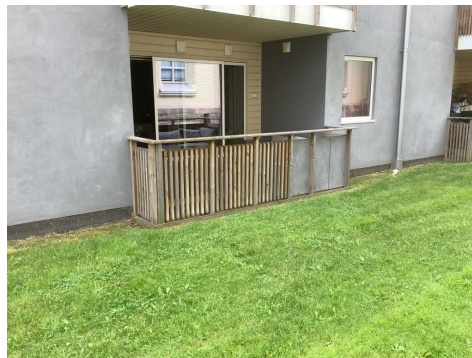
### ! TG 1 Balkonger, terrasser og rom under balkonger

Terrassen er utført i trekonstruksjon.

Det er montert rekkverk i tre.

Eier opplyser at terrassen nylig er overflatebehandlet.

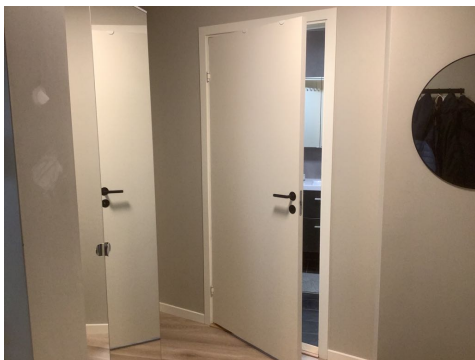
## ! TG 2 Innvendige dører

Innvendige hvite glatte dører med hvitmalte karmar.

Noen dørkarmar er slitte.

Overflatebehandling av dørkarmar.

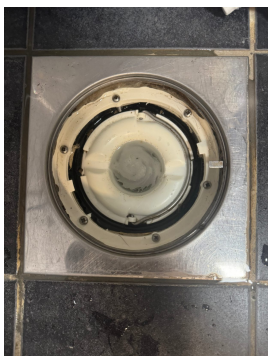
### ! TG 2 Sluk, membran og tettesjikt

Membranen er en lukket konstruksjon, og er derfor ikke inspisert.  
Det er ikke fremvist dokumentasjon på membran.  
Det tas derfor et generelt forbehold om membranløsninger, tilkobling til sluk etc.

Det er ikke fremlagt dokumentasjon for membran.

Udokumentert membran er en risikofaktor vedr utførelsen, og det kan derfor ikke utelukkes at det kan være skjulte feil eller mangler.

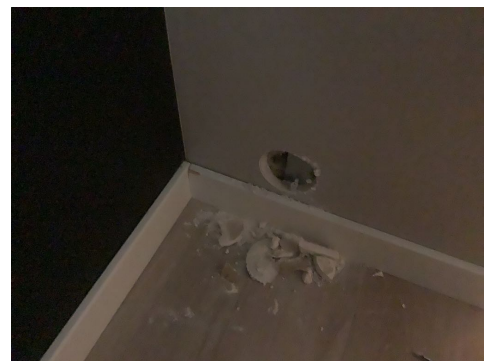
### ! TG 1 Tilliggende konstruksjoner våtrom

Det ble boret 73 mm hull bak dusjhjørnet, og ikke observert fukt i veggen.

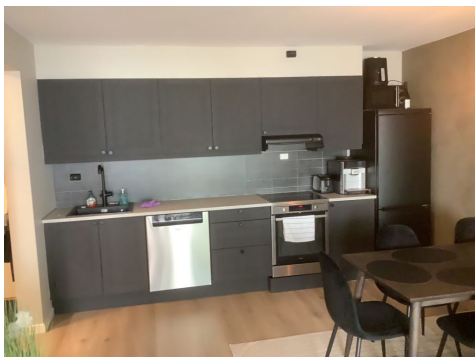
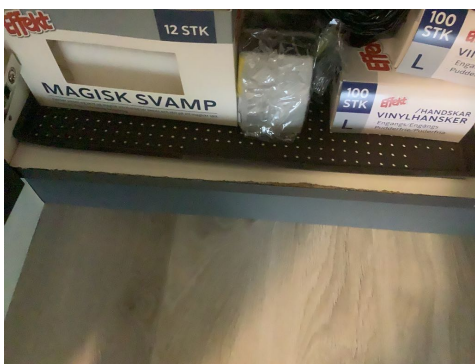
### ! TG 2 Overflater og innredning

Innredningen har malte skapfronter i profilert utførelse, og laminert benkeplate.  
Det er åpen planløsning til stuen.  
Ny benkeplate.

- Det er påvist skader på overflater/kjøkkeninnredning utover normal slitasjegrad.

Det er fuktskade på skap under kum.

- Det må påregnes lokal utbedring/utskifting.

Det anbefales å utbedre skaden.

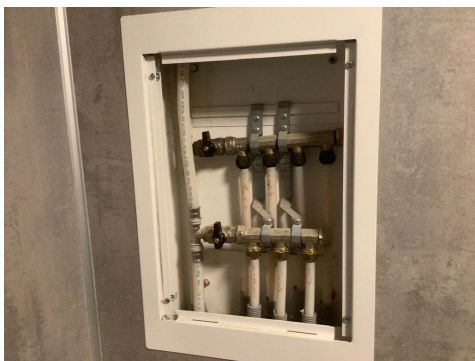
### ! TG 1 Vannledninger

Rør i lukkede konstruksjoner er ikke inspisert.  
TG er kun basert på alder og synlige rør.

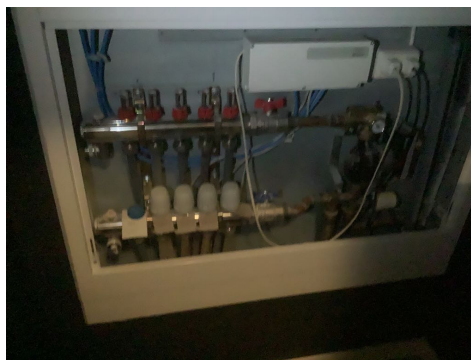
### ! TG 1 Vannbåren varme

Eier opplyser at det er vannbåren varme i alle gulv fra fjernvarme.

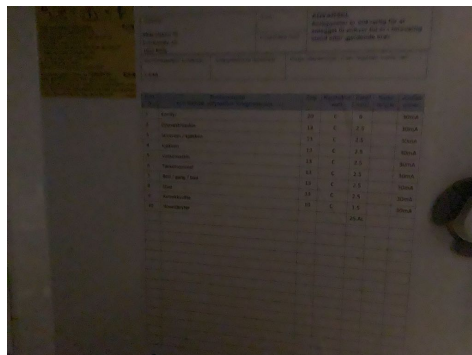
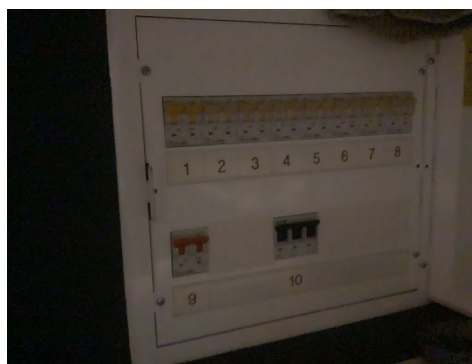
### ! TG 2 Elektrisk anlegg

10. Er det tegn på at kabelinnføringer og hull i inntak og sikringsskap ikke er tette, så langt dette er mulig å sjekke uten å fjerne kapslinger?  
**Nei**
11. Finnes det kursfortegnelse, og er den i samsvar med antall sikringer?  
**Ja**
12. Foreta en helhetsvurdering av det elektriske anlegget, dets alder, allmenne tilstand og fare for liv og helse. Bør det elektriske anlegget ha en utvidet el-kontroll?  
**Ja Undertegnede er ikke fagmann på elanlegg, og derfor anbefales det gjennomgang av fagmann på dette.**

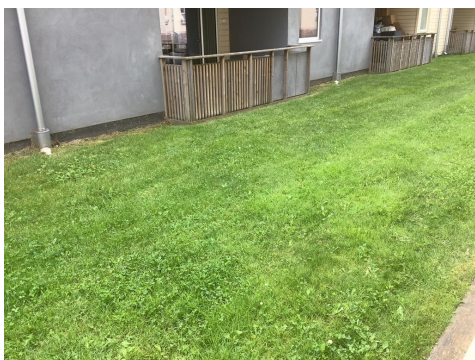
### ! TG IU Terrengforhold

Tomten er flat og har felles plenarealer og asfaltert gårdsplass.  
TGIU
