TVEITEVÅGVEGEN 130

# VELKOMMEN TIL

## Tveitevågvegen 130

# Tveitevågvegen 130

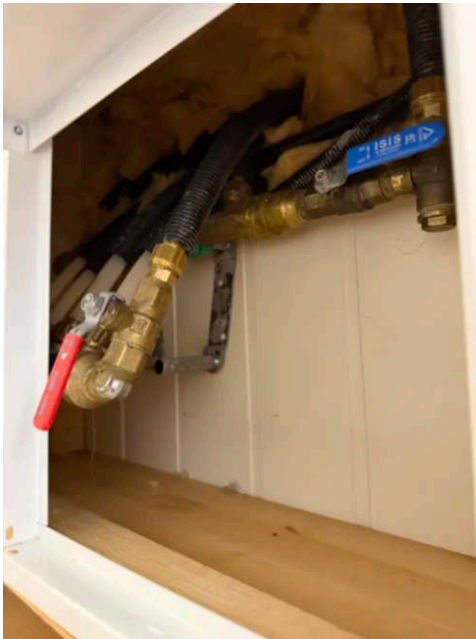
## 6.15 Vannledninger

Type vannledninger	Plast (rør i rør)
Er det gjennomført arbeider etter byggeår?	Ja
Innvendige vannrør skiftet i 2013 og 2016 i forbindelse med oppgradering av våtrom og kjøkken	
Er det montert fordelerskap?	Nei
Vannrør og fordelerrør er plassert i en plassbygd kasse med inspeksjonsmulighet. I tillegg er det etablert en separat vanninstallasjon med egen fordelerenhet i utvendig bod.	
Er det manglende isolering av synlige vannrør hvor det er risiko for frost eller kondens?	Ja
<b>Observerte avvik:</b>	
<ul style="list-style-type: none"> <li>Vannrør er ikke isolert i områder med risiko for frost</li> </ul>	
Er det tegn til lekkasje, skader eller trykkslag i vannrørene?	Nei
Er det unormalt redusert vanntrykk ved samtidig tapping?	Nei
Er hovedstoppekran ikke lokalisert eller ikke lett tilgjengelig?	Nei
Har stoppekransen redusert eller mangelfull funksjon?	Nei
Er det registrert ufagmessig utførelse på synlige vannledninger?	Nei

Har vannrør nådd en alder som gir usikkerhet om fremtidig funksjon?	Nei

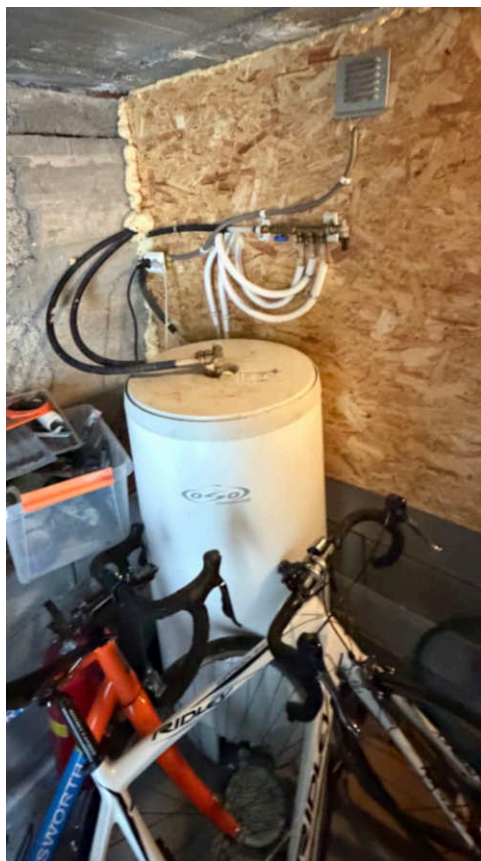
**6.18 Varmtvannsbereder****TG-2**

Plassering bereder	Bod
Fundament	Plassert på gulv
Årstall	2007
Størrelse	198 liter
Er bereder i tørt rom uten lekkasjesikring?	Nei
Er det tegn til lekkasje, drypp eller fukt skjolder ved bereder?	Nei
Har bereder nådd en alder som gir usikkerhet om fremtidig funksjon (bereder eldre enn 20 år)?	Nei
Bereder er 19 år	
<b>Konsekvens</b>	<b>TG-2</b>
<p>Berederen har nådd en alder hvor risikoen for funksjonssvikt og lekkasjer er økende. Det er ikke registrert noe avvik på bereder. TG2 settes på bakgrunn av forventet levetid nærmer seg</p>	
<b>Anbefalte tiltak / ytterligere undersøkelser anbefales</b>	
<p>Det anbefales å holde berederen under observasjon og planlegge utskifting som følge av alder og økt risiko for svikt.</p>

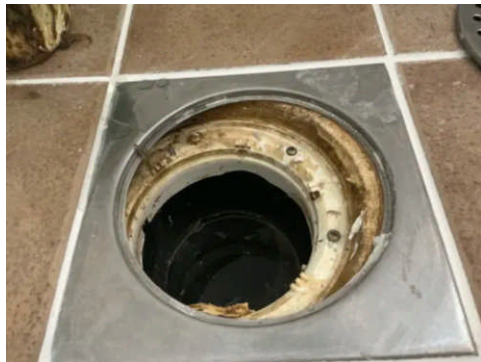
## 6.20 Våtrom: 2 etasje

TG-3

Badet har flislagte overflater på gulv og vegger, og er utstyrt med dusj, servant, toalett og opplegg for vaskemaskin. Rommet har mekanisk ventilasjon.
