Tilstandsrapport

Boligbygg med flere boenheter

Mosseveien 67, 1610 FREDRIKSTAD

Befaringsdato: 04.05.2026

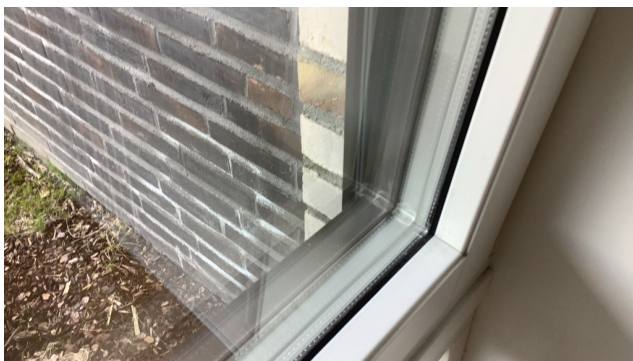
TG 1 Vinduer

Vinduene har malte trerammer og tre-lags glass. Det er utvendig beslag på vinduene. Avhengig av lys- og solforhold kan punktering i glass være vanskelig å se, og derfor kan det være tilfelle at glass er punktert uten at det er oppgitt i denne rapporten. Det blir kun gjort kontroll på enkelte vinduer, avvik på årstall kan forekomme.

Årstall: 2020

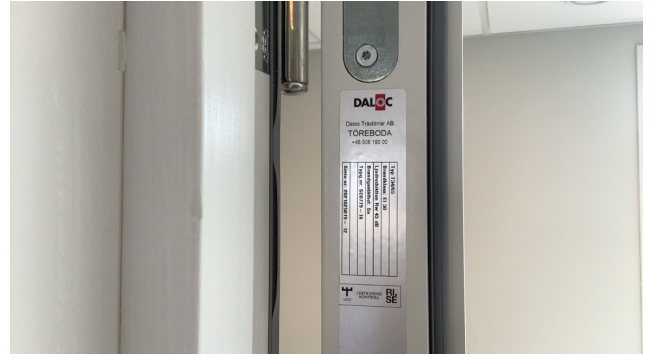
TG 1 Dører

Brannklassifisert entredør. Det er heveskyvedør med utvendige beslag.

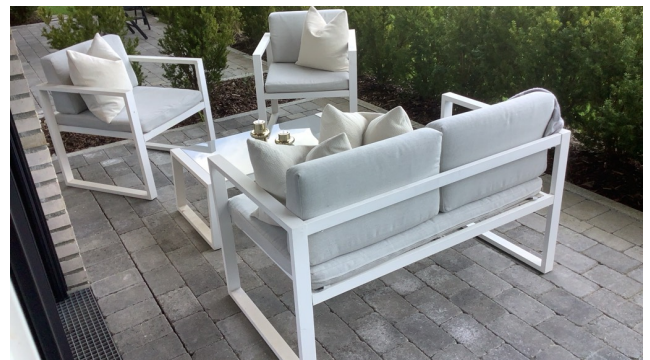
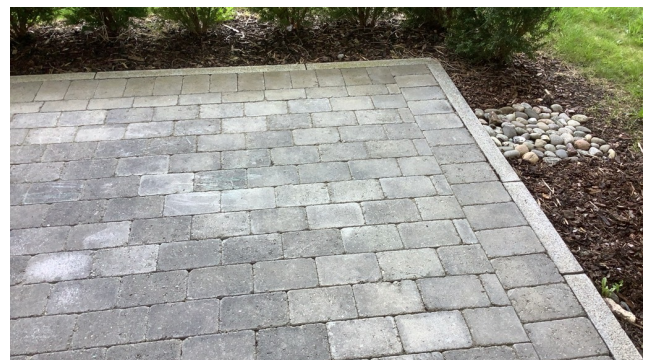
TG 1 Balkonger, terrasser og rom under balkonger

Det er terrasseplattning med belegningsstein.

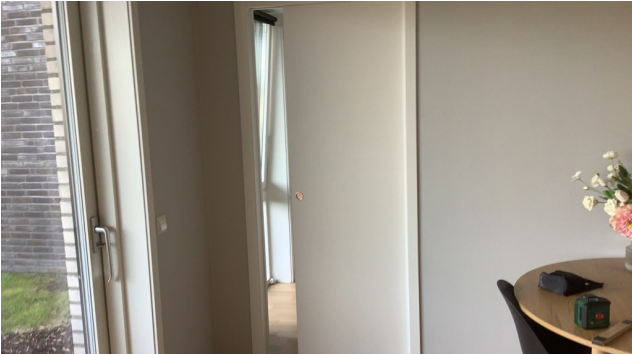
TG 1 Innvendige dører

Innvendige hvite glatte dører med hvitmalte karmen.
Det er skyvedører til soverommet.
Normal funksjon på dørene, noe justering på dører kan forekomme.
Det er kun foretatt stikkkontroll på funksjon av dører.

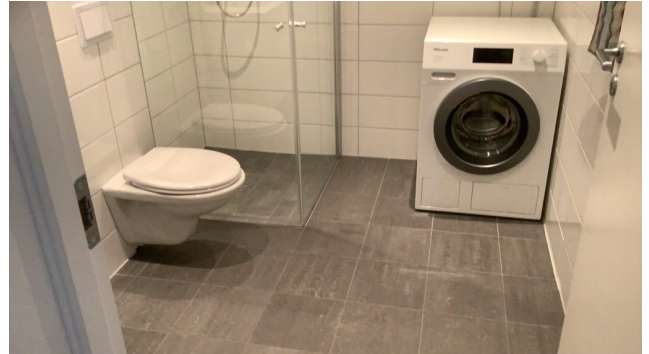
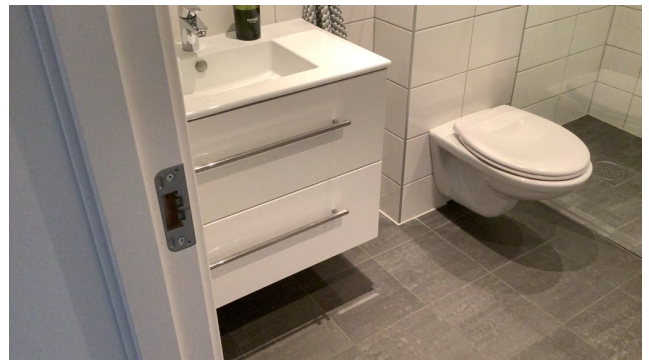
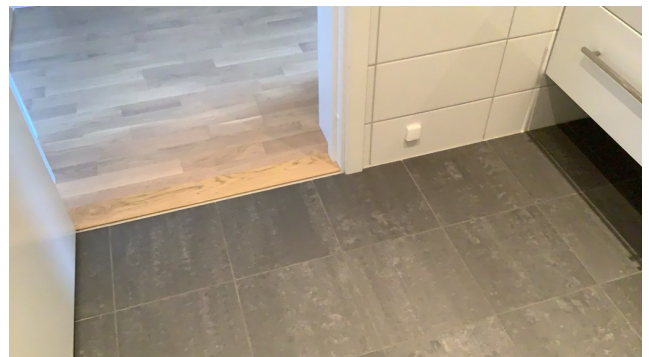
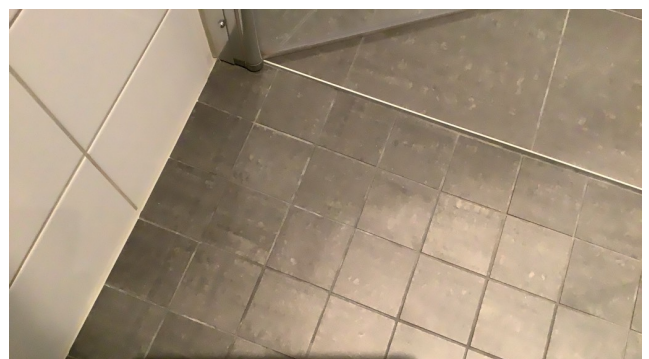
1. ETASJE > BAD

Det er fliser på veggene og gulvet, samt gulvvarme.
Badet har baderomsinnredning, dusjhjørne, vegghengt klosett og uttak for vaskemaskin.
Det er fremlagt kontrollerklæring og ferdigattest.

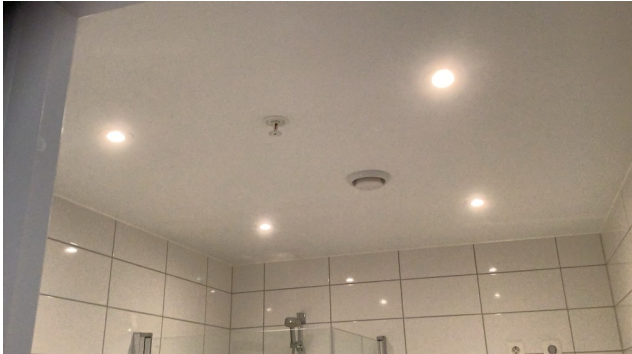
TG 1 Overflater vegger og himling

Det er ikke observert skader på flisene, ei heller fugene.
Fliser bak innredninger er ikke sjekket.
Det er montert downlights i himlingen.

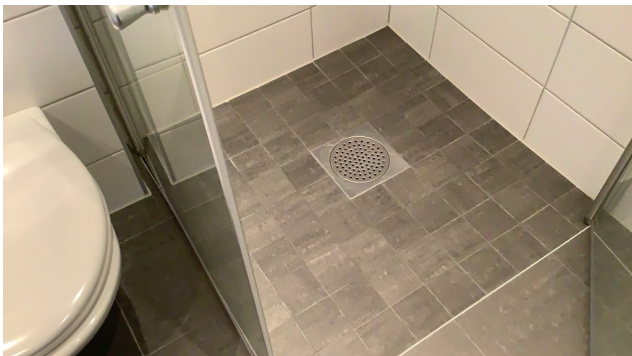
! TG 1 Overflater Gulv

Det er ikke observert skader på flisene, ei heller fugene. Fliser bak innredninger er ikke sjekket. Dusjnisen er nedsenket, og det er mindre fliser på gulvet i dusjnisen.

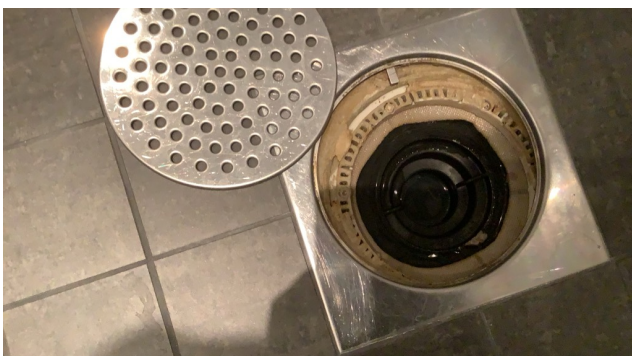
! TG 1 Sluk, membran og tettesjikt

Membranen er en lukket konstruksjon, og er derfor ikke inspisert. Det er fremvist dokumentasjon på membran. Det tas derfor et generelt forbehold om membranløsninger, tilkobling til sluk etc.

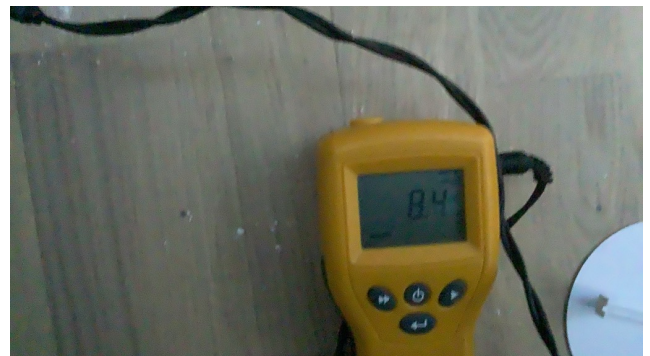
! TG 0 Tilliggende konstruksjoner våtrom

Det ble boret 73 mm hull bak dusjhjørnet, og ikke målt unormale fuktverdier i veggen. Det er kun foretatt en stikk-kontroll på hulltakingen, og det kan ikke garanteres at det kan være fukt andre steder.

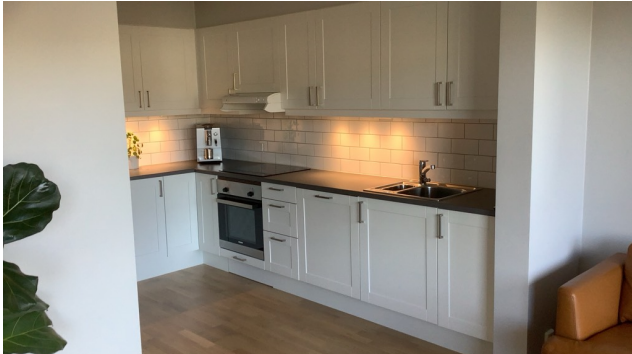
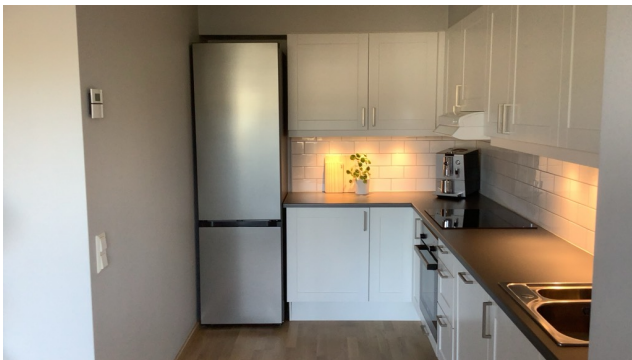
! TG 1 Overflater og innredning

Kjøkkenet har innredning med rette kantprofiler. Det ble brukt fuktoverflateindikator ved kjøleskap, oppvaskmaskin og andre vanninstallasjoner. Ingen symptomer på fukt ble indikert på befaringsdagen. Avrenning er undersøkt ved åpen vannkran og vannmengde, samt trykk er vurdert mens kranene er åpne. Ingen symptomer på avvik ble registrert på befaringsdagen. Der er fliser på veggen over benken og åpen planløsning til stuen.

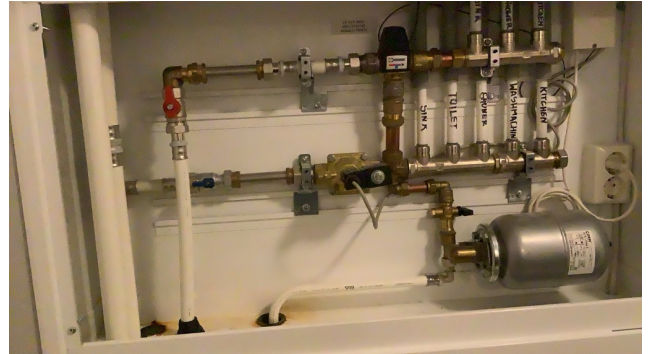
! TG 1 Vannledninger

Synlig del av innvendige vannledninger er av rør i rør fra byggeåret.
Stoppekran i fordelerskapet.
Rørføringer og rørenes tilstand kan være vanskelig å gi en fullstendig vurdering av, da disse for det meste ligger skjult i boligens vegger og konstruksjoner. Fortetting og brudd kan være mulige risikomomenter. Tegn til dette ble ikke påvist på befaringsdagen. Alder er normalt i seg selv et vurderingskriterium hva angår slitasjegrad. Uansett vil plutselige og uforutsette forhold som for eksempel fortetting og brudd være risikomomenter i ethvert anlegg. Her har alder mye å si. Tegn til dette eller lekkasjer ble ikke observert på befaringsdagen.

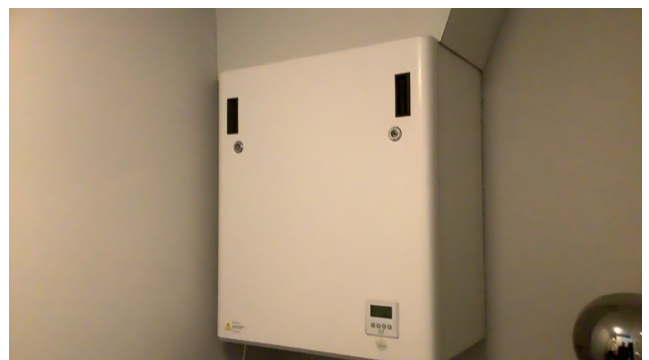
! TG 1 Ventilasjon

Boligen har balansert ventilasjon fra byggeår.
Hovedenheten er plassert i boden i leiligheten.
Eier opplyser at det byttes filter hvert år.

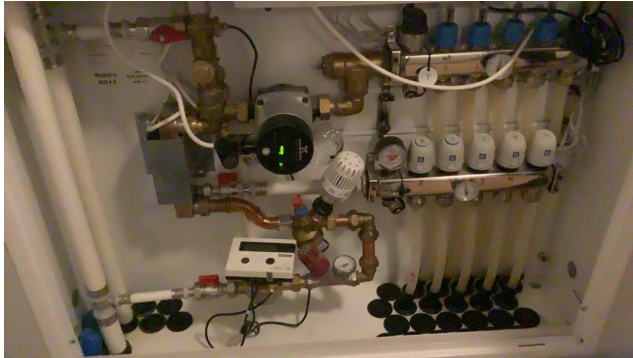
! TG 1 Vannbåren varme

Eier opplyser at det er vannbåren varme i alle gulv.
Det er fremlagt kursbetegnelse.

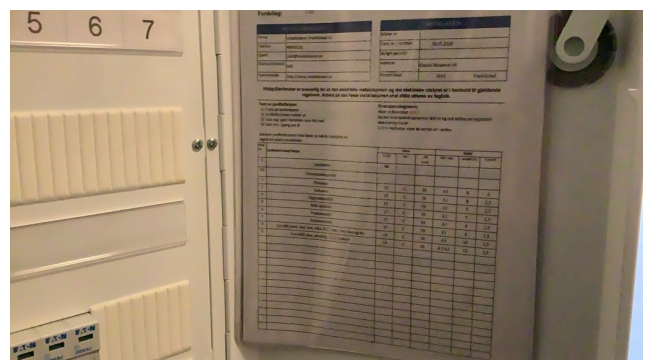
Det er ettermontert en el-bil lader, men dette er i hht eier i sameiet.

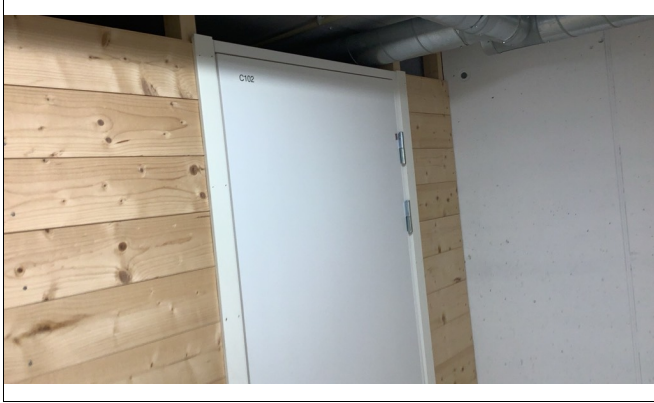
Bod i kjeller.
