VESLEFRIKKVEIEN 93

## Veslefrikkveien 93

# NØKKELINFO

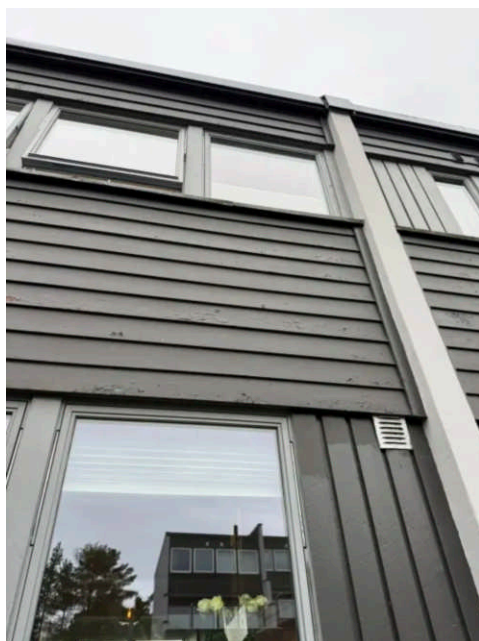
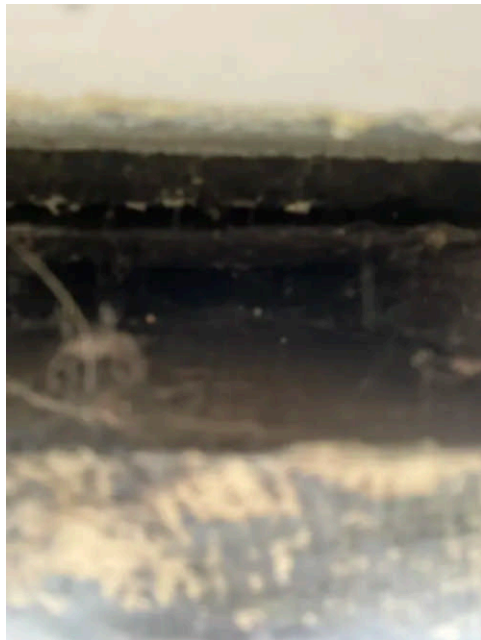
## 6.6 Yttervegg og fasade

| <b>Observerte avvik:</b> <ul style="list-style-type: none"> <li>Sprekker/deformasjon i kledningen</li> <li>Malingsavskalling.</li> </ul> | |
| <b>Observerte avvik:</b> <ul style="list-style-type: none"> <li>Manglende musetetting i nedkant av kledningen</li> </ul> | |

Ved befaringen ble det observert tegn til råte, slitasje og sprekker i kledningen, samt manglende musetetting i nedkant av kledningen. Disse avvikene gjelder på vegg ved inngangsparti (Nordsiden). Manglende musetetting gir risiko for at skadedyr trenger inn bak kledningen, mens registrerte fukttegn kan indikere pågående fuktbelastning som over tid kan medføre videre skade på kledning og underliggende konstruksjon. Bygningsdelen er samlet vurdert til tilstandsgrad 2.

Utskiftning av skadet kledning anbefales, samt jevnlig vedlikehold.

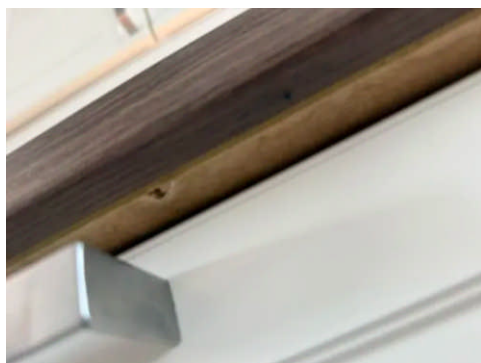
## 6.10 Kjøkken

Kjøkkeninnredning fra Ikea med profilerte hvite fronter, benkeplate av laminat med nedfelt dobbelkummet stålvaske. Det er skvettplate på vegg over benkeplate ved vask og platetopp. Kjøkkenet er fra 2018.

Det mangler lekkasjesikring til oppvaskmaskin. Det er også registrert skruehull i underkant av benkeplaten, noe som gir økt risiko for fuktoptak og svelling ved vannsøl eller lekkasje.

Lekkasjesikring bør etableres, og skruehullene bør tettes/fuktbeskyttes.

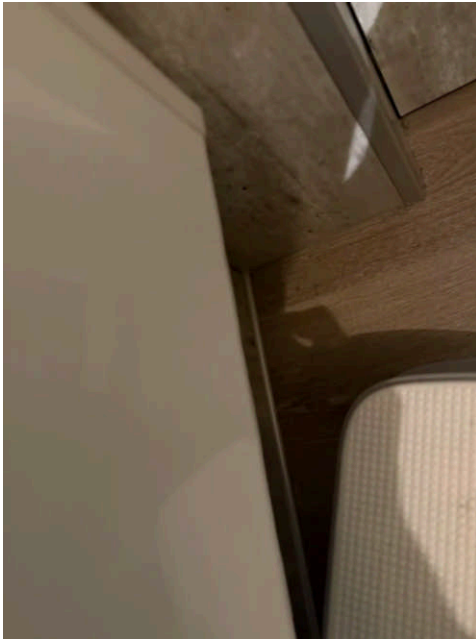
- Fuktskade/svellinger i servantskap

Toalettrommet har naturlig ventilasjon, der funksjonstest med papirark/røykampulle viser avvik i avtrekket. Det er også registrert skader på innredning. Manglende luftutskifting kan over tid gi forhøyet fuktbelastning i rommet, og skadet utstyr/innredning reduserer bruksfunksjonen.

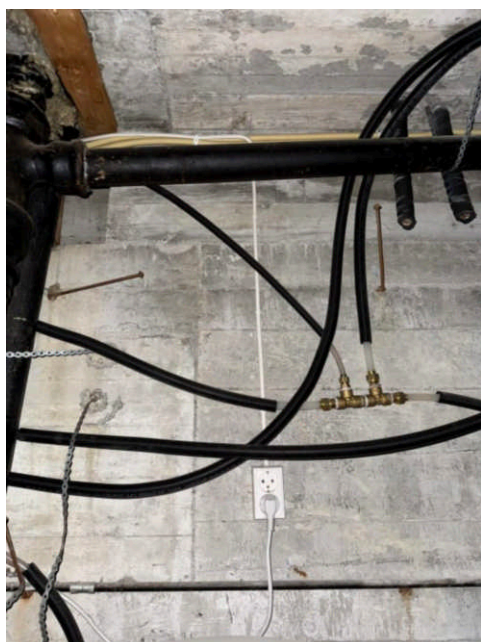
## 6.14 Vannledninger

- Vannrør er ikke isolert i områder med risiko for frost

Det er registrert manglende isolering av synlige vannrør i felles kjeller for borettslaget, hvor det er risiko for frost eller kondens. Manglende isolering kan medføre frostskaader på rørene og kondensdannelse med påfølgende fuktbelastning.

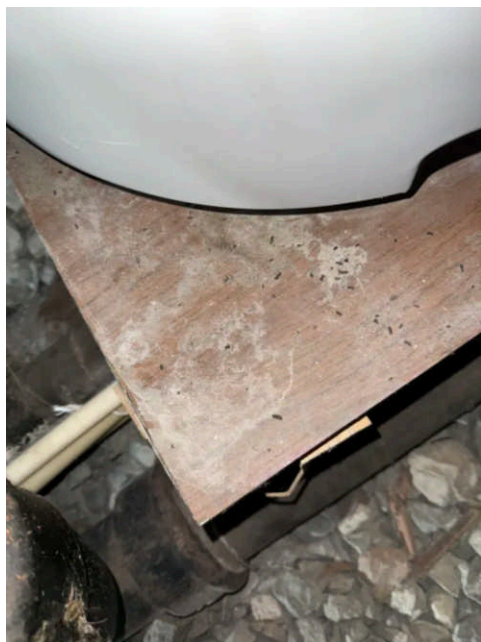
Tidligere har borettslaget hatt inne anticimex for å fjerne skjeggkre.

Eier har opplyst at borettslaget tidligere har engasjert skadedyrfirma for å fjerne skjeggkre. Dette er ikke observert de siste årene.

Ved befaringen ble det registrert spor etter ekskrementer etter mus eller rotter i felles kjeller for borettslaget. Slike spor indikerer at gnagere har hatt eller har tilkomst til bygningen. Dersom forholdet ikke følges opp, kan gnagere medføre skader på konstruksjoner, isolasjon og installasjoner, samt utgjøre en hygienisk ulempe.

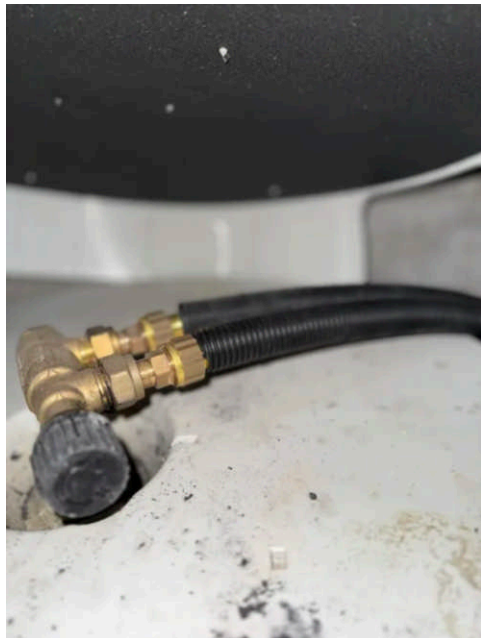
| <b>Observerte avvik:</b> <ul style="list-style-type: none"> <li>Bereider er ikke lekkasjesikret</li> </ul> <b>Beskrivelse:</b><br>I felles kjeller for borettslaget. | |

| <p>Varmtvannsbereder på 198 liter er fra 2012 og er plassert på gulv i felles kjeller for borettslaget.</p> <p>Varmtvannsberederen er ikke lekkasjesikret og er tilkoblet med støpsel fremfor fast elektrisk tilkobling. Det er også registrert plastrør ført direkte til berederen. Forholdene kan medføre økt risiko for vannskade og uheldig varmpåvirkning på plastrør.</p> | |

| <p>Lekkasjesikring bør etableres, og rør- og strømtilkobling bør kontrolleres og eventuelt utbedres av kvalifiserte fagfolk.</p> | |

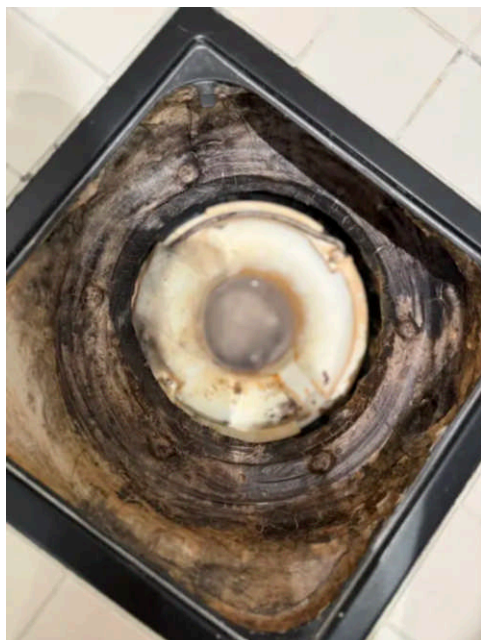
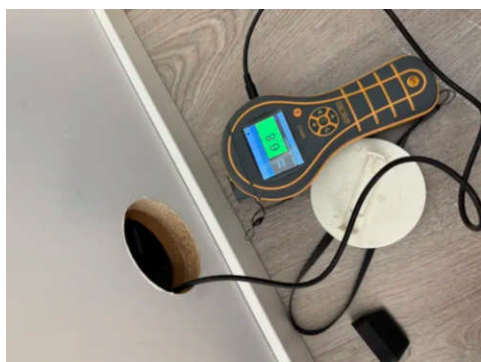
Badet har flislagte overflater på gulv og vegger, og er utstyrt med dusj, servant og vegghengt toalett. Rommet har mekanisk ventilasjon. Det er plastsluk.
