FLAGGDALEN 14

# Tilstandsrapport

Befaringsdato: 07.04.2026

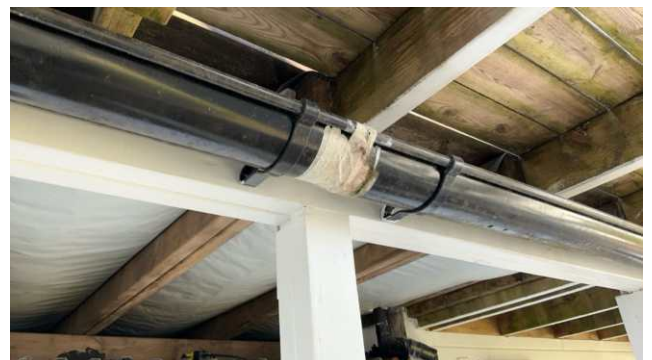
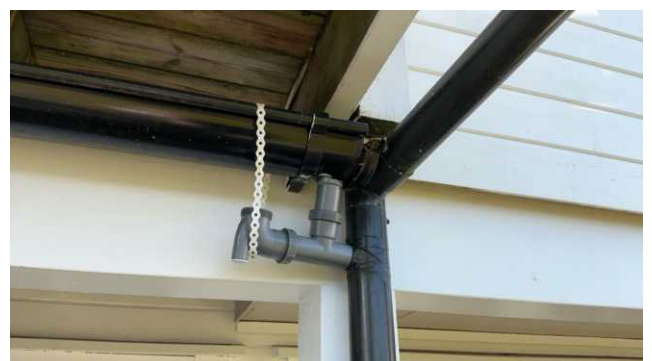
#### Vurdering av avvik:

Lekkasje i renne ved altan, renne må skiftes

Rennen ved altanen bør skiftes for å hindre lekkasje og unngå fuktskader på underliggende konstruksjoner.

Det bør også vurderes å montere snøfangere for å redusere risikoen for snøras, som kan medføre skade på personer eller eiendom.

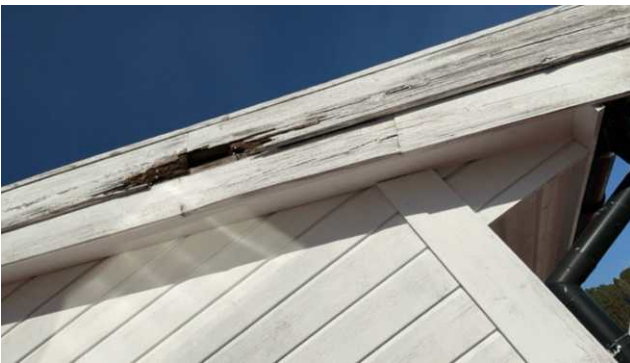
### TG 2 Veggkonstruksjon

- Det er ingen eller liten lufting i nedre kant av kledning mot grunnmur.
- Det er påvist spredte råteskader i bordkledningen.

Det er påvist råteskader på vindskiene på arken, og disse må skiftes TG3 Råteskader er også observert i nedre del av hjørnebordene. Sørveggen trenger noe ettersyn og vedlikehold.

- Det er ikke behov for utbedringstiltak.
- Det bør foretas tiltak for å bedre lufting av kledningen.
- Uten tilstrekkelig lufting bak bordkledningen kan fuktighet som trenger inn bak bordene eller gjennom veggen innenfra ikke tørke opp. Dette skaper ideelle forhold for råtesopp og muggvekst.

Råteskadet kledning og vindskier bør skiftes ut for å hindre videre skade på konstruksjonen. TG3

Det bør etableres tilstrekkelig lufting i nedre kant av kledningen, spesielt på sørveggen mot grunnmur, for å redusere risiko for fremtidige fuktskader og råte i veggkonstruksjonen. Manglende lufting kan føre til oppfuktning og økt fare for råteskader i veggkonstruksjonen.

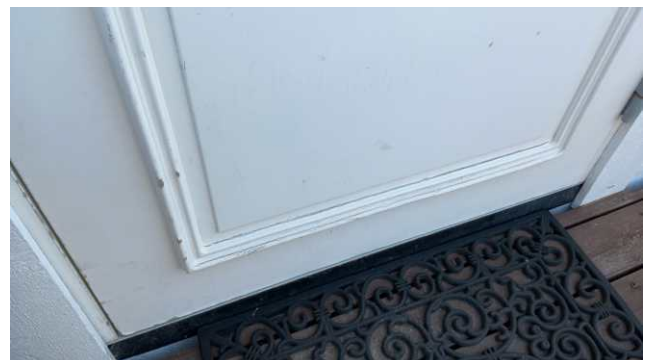
## Vurdering av avvik:

- Karmene i dører er værslitte utvendig og det er sprekker i treverket. Gjelder kjellerdør ved utvendig bod.

Det bør utføres lokal utbedring av sprekker og værslitasje på karmene, samt overflatebehandling for å beskytte treverket mot videre forringelse.

Dersom dette ikke utbedres, kan økt fuktpåvirkning føre til råteskader og redusert levetid på døren.

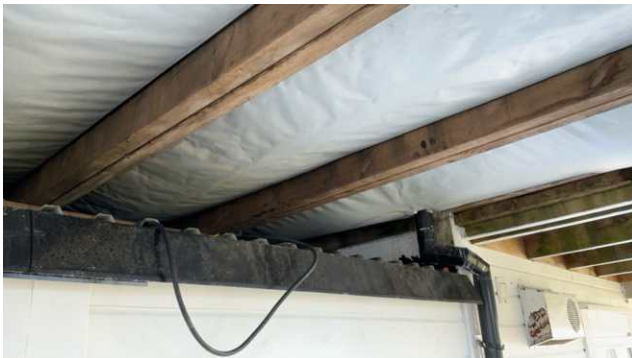
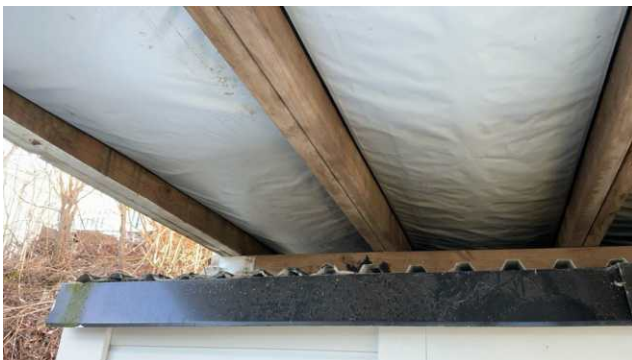
Det er oppført en enkel utebod på ca. 9 m<sup>2</sup>. Det er lekkasjer i vegger og tak som må utbedres.

Tekket med stålplater/aluminium. Ytterdør har skader.

Tekking av terrasse i hovedplan må etterses og utbedres. det var en del lekkasje registrert

- Råteskadet trekledning må skiftes ut.
- Ny tekking må legges.
- Tekkingen må skiftes/utbedres.

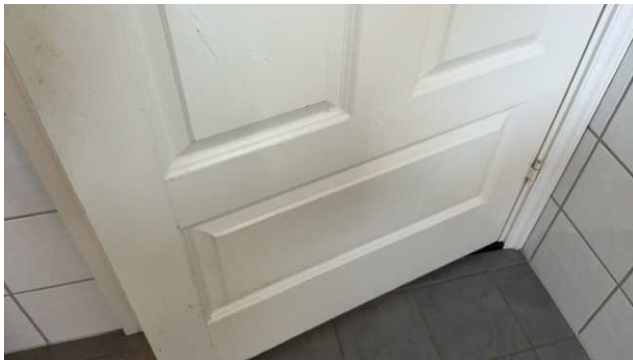
- Det er avvik:  
Det er skade på døren til badet på loftet og i underetasjen.

Det bør utbedres skade på dørene til badet på loftet og i underetasjen for å sikre funksjon og forhindre ytterligere forringelse. Skader på dører kan medføre redusert levetid, dårligere tetthet og svekket brann- og lydisolasjon.

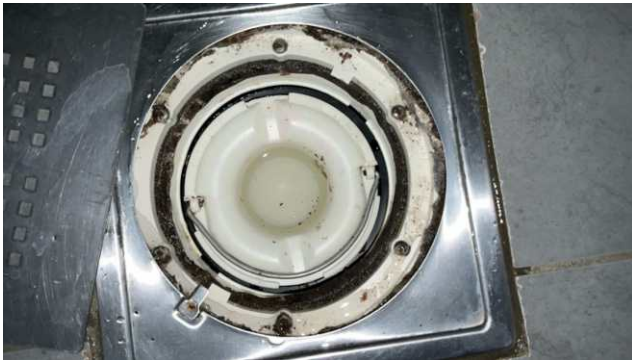
Fuger sprekker litt opp i overgang gulv/ vegg

Overvåk tilstanden jevnlig, da mer enn halvparten av forventet brukstid er passert.

Konsekvensen av manglende dokumentasjon og alder er økt risiko for lekkasje og fuktskader i omkringliggende konstruksjoner.

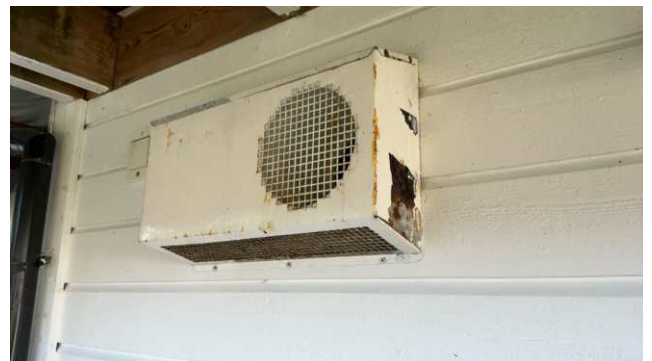
Boligen har balansert ventilasjon.

Det er en del rust på utvendig ventilkappe.
