LODDEFJORDVEIEN 14

# Tilstandsrapport

Befaringsdato: 08.09.2025

## BORETTLAGSLEILIGHET (I BLOKK)

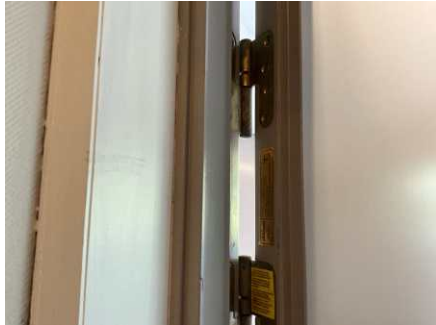
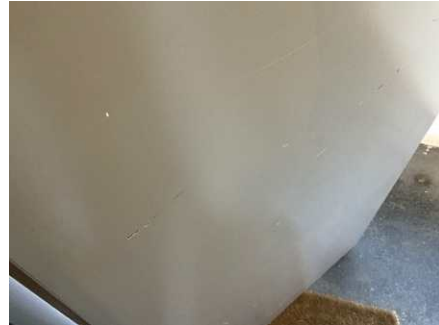
Innglasset balkong på 9,1 m<sup>2</sup> med utgang fra stue.

Det ble ikke registrert avvik utover normal bruksslitasje.

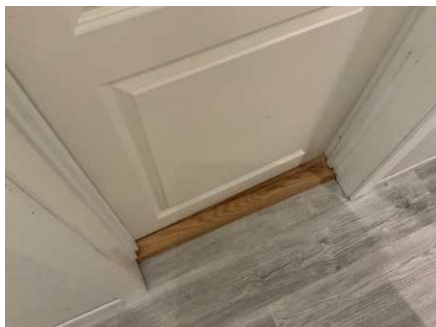
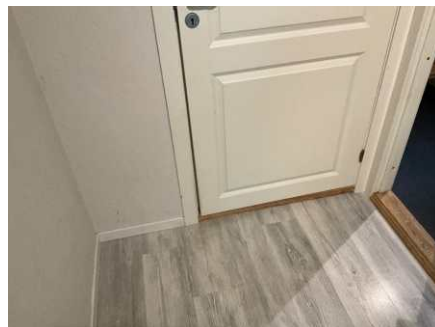
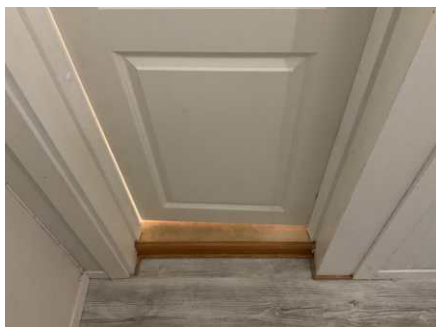
### 1. ETASJE > VASKEROM (3,1 M<sup>2</sup>)

Det ble gjort visuell inspeksjon av overflater uten å avdekke avvik utover normal brukslitasje.

#### Vurdering av avvik:

- Det er påvist avvik i fallforhold til sluk i forhold til krav i forskrift på byggetidspunktet.

- Til tross for avviket i fall/høydeforskjell til sluk, vil gulvet fortsatt kunne lede vann mot sluket, men med redusert effektivitet. Dette kan potensielt øke risikoen for vannansamling i enkelte områder av badet.

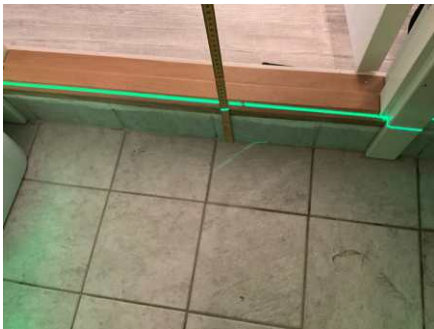
### TG 2 Sluk, membran og tettesjikt

#### Vurdering av avvik:

- Overvåk tilstanden jevnlig. For å få tilstandsgrad 0 eller 1 må tettesjiktet skiftes ut, men tidspunktet for når dette er nødvendig er vanskelig å si noe om.
- Uten tilfredsstillende klemring er det vanskelig å sikre en vanntett overgang mellom smøremembranen og sluket. Dette øker risikoen for at vann kan sive ned langs sidene av sluket og forårsake fuktskader i gulvkonstruksjonen og omkringliggende område.
- Når sluket har begrenset tilgang, er det vanskelig å rengjøre sluket og å inspisere den for å oppdage skader i membranen/fuger rundt sluket, som er avgjørende for å forhindre lekkasjer.

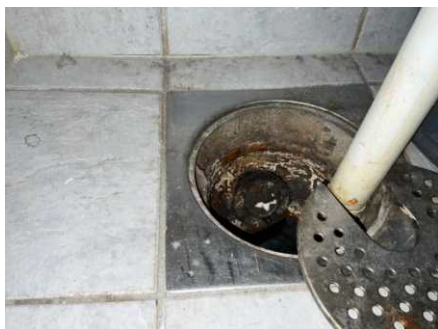
### TG 1 Sanitærutstyr og innredning

Sanitærutstyr og innredning er visuelt kontrollert uten å avdekke avvik utover normal bruksslitasje.

Relativ luftfuktighet ble målt med probe. Den viste relativ luftfuktighet på 55,2% ved en temperatur på 22,6 grader.

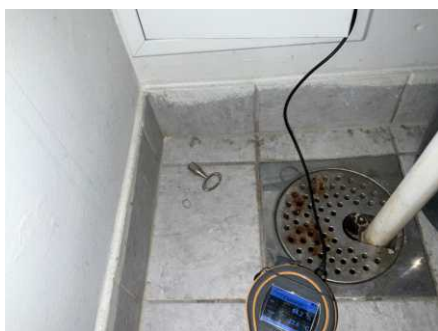
## 1. ETASJE > BAD (6,4 M<sup>2</sup>)

Måling av fukt gjelder kun for det aktuelle området hvor målingen ble foretatt, og forholdene kan variere i andre deler av konstruksjonen.

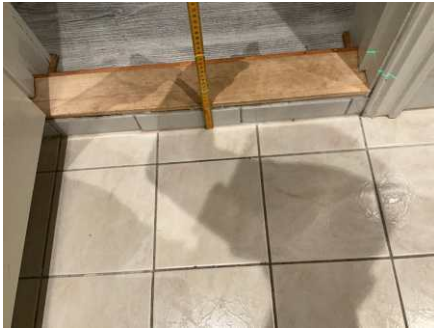
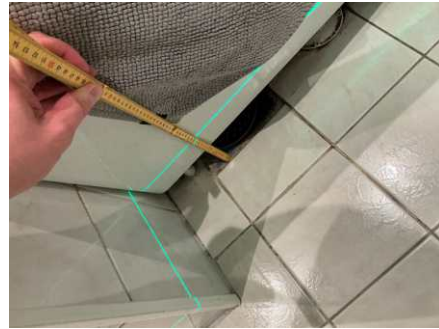
### Sluk, membran og tettesjikt

#### Vurdering av avvik:

- Når sluket har begrenset tilgang, er det vanskelig å rengjøre sluket og å inspisere den for å oppdage skader i membranen/fuger rundt sluket, som er avgjørende for å forhindre lekkasjer.
- Uten tilfredsstillende klemring er det vanskelig å sikre en vanntett overgang mellom smøremembranen og sluket. Dette øker risikoen for at vann kan sive ned langs sidene av sluket og forårsake fuktskader i gulvkonstruksjonen og omkringliggende område.
- Det er viktig å merke seg at levetiden til en membran varierer basert på kvalitet, installasjon og bruk. Eldre membraner kan bli sprø og sprekke opp, noe som fører til at de mister sin vanntettende funksjon. Dette kan resultere i vannlekkasjer gjennom vegger og gulv og fuktskader.

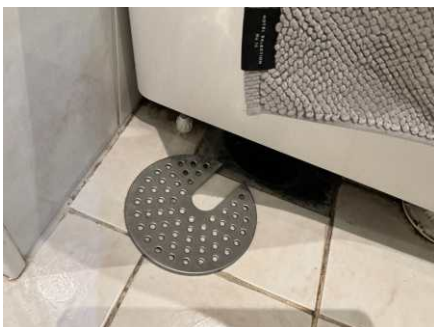
### Sanitærutstyr og innredning

Sanitærutstyr og innredning er visuelt kontrollert uten å avdekke avvik utover normal brukslitasje.

- Det er påvist andre avvik:
- Eldre vifte med ukjent restlevetid. En del støy fra vifte ved enkel funksjonstest.

Relativ luftfuktighet ble målt med probe. Den viste relativ luftfuktighet på 49,6% ved en temperatur på 22,7 grader.

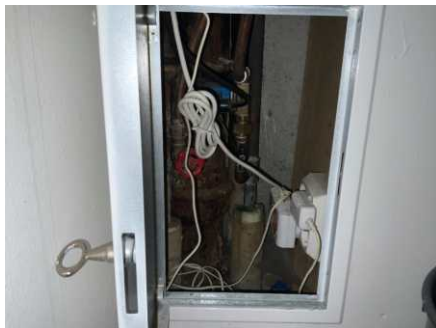
### TG 2 Avløpsrør

Synlige avløpsrør av plast/soil.

#### Vurdering av avvik:

- Det er ikke behov for utbedringstiltak siden anlegget fungerer i dag, men ut ifra alder kan skader plutselig oppstå på eldre anlegg.
- Eldre avløpsrør har blant annet større sannsynlighet for lekkasjer, noe som kan føre til omfattende og kostbare vannskader i boliger.
