Tilstandsrapport

Boligbygg med flere boenheter
Håkons gate 5 H, 1721 SARPSBORG
SARPSBORG kommune
gnr. 1, bnr. 455
Andelsnummer 63

Befaringsdato: 25.08.2026 **Rapportdato:** 03.09.2026 **Oppdragsnr.:** 13794-2083 **Eiendomsverdi ref nr:** HG2307

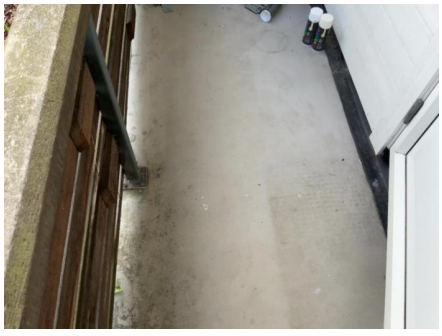
TG 2 Balkonger, verandaer, takterrasser og altaner

Fra kjøkkenet er det utgang til en overbygd balkong med støpt malt gulv, og rekkverk av tre.

• Betonggulv med noe misfarging/begroing, og rekkverk med trekledning som fremstår værutsatt.

• Rengjøring og normalt overflatevedlikehold anbefales. Trekledning bør vedlikeholdes/behandles etter behov.

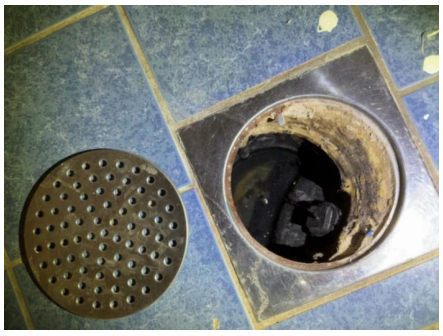
Overflater gulv

Gulvet er flislagt, og det er stråleovn.

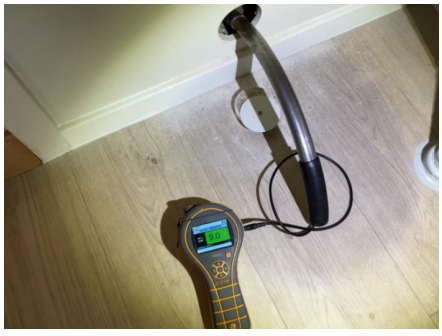
TG 2 Tilliggende konstruksjoner våtrom

Fuktmåling ved hulltaking er foretatt.

• Ser ut som en gammel vannskade. Tørt i dag.

• Bør inspiseres nærmere.

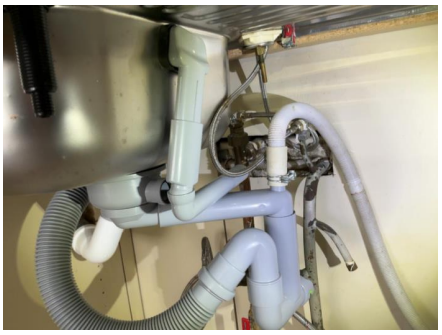
TG 2 Innvendige vannledninger

Innvendige vannledninger er av kobberrør med loddede, klemte eller andre type skjøter.

• Kobberrør med loddede, klemte eller andre type skjøter eldre enn 33 år og har derfor usikker fremtidig funksjon.

• Eldre kobberrør med skjøter har økt risiko for lekkasjer og svikt i koblinger, med fare for vannskader.

• I forbindelse med oppgradering av våtrom vil det være naturlig med utskiftning av rør.

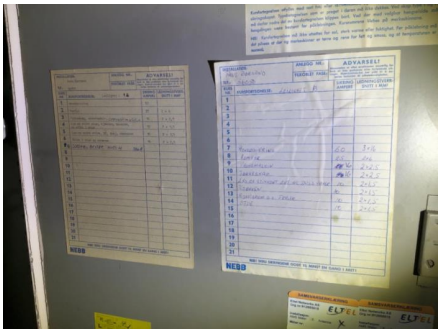
Elektrisk anlegg

Sikringsskap med diverse skrusikringer plassert i felles trappegang. 50 amp. hovedsikring.

• Det er behov for at en kvalifisert elektrofaglig person kontrollerer det elektriske anlegget.

• Behov for kontroll av det elektriske anlegget indikerer usikkerhet rundt tilstand og sikkerhet. Eventuelle feil eller mangler kan medføre økt risiko for brann, elektrisk støt og skade på utstyr. Det elektriske anlegget må kontrolleres av kvalifisert elektrofaglig person. Eventuelle avvik bør utbedres for å sikre en trygg og forskriftsmessig installasjon.
