Tilstandsrapport

Enebolig
Fredenlund 4, 1617 FREDRIKSTAD
FREDRIKSTAD kommune
gnr. 207, bnr. 88

Befaringsdato: 17.06.2026 **Rapportdato:** 01.07.2026 **Oppdragsnr.:** 13144-1135 **Eiendomsverdi ref nr:** OC8112

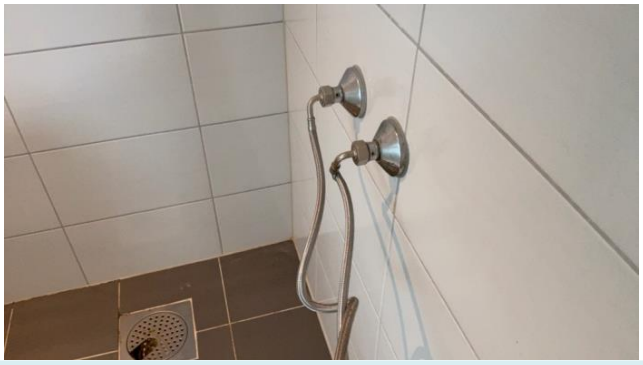
LOFT > BAD

TG 2 Overflater Gulv

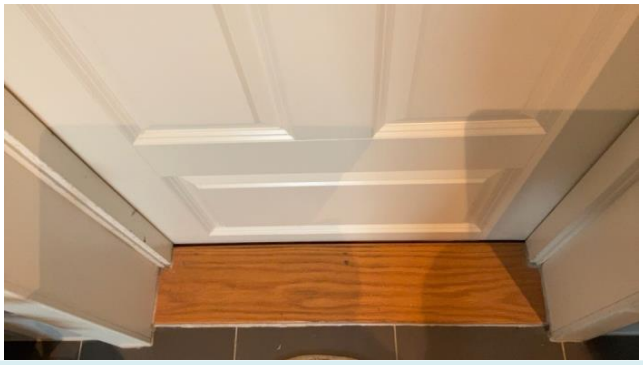
LOFT > BAD

TG 0 Tilliggende konstruksjoner våtrom
