Tilstandsrapport

Kjedehus
Eskils vei 6, 1667 ROLVSØY
FREDRIKSTAD kommune
gnr. 711, bnr. 98, snr. 6

Befaringsdato: 22.10.2026 **Rapportdato:** 28.10.2026 **Oppdragsnr.:** 13144-1181 **Eiendomsverdi ref nr:** XW3481

Autorisert foretak: Assuransetakst AS

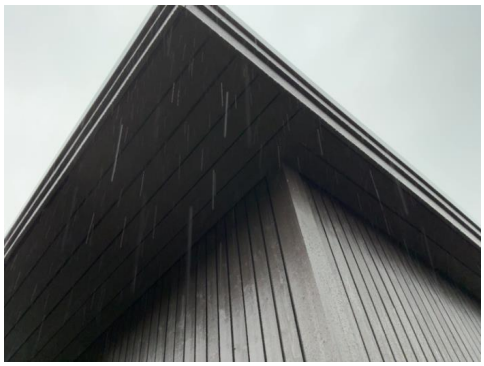
TG 1 Nedløp, beslag og skorsteiner over tak

Beskrivelse
Takrenner, nedløp og beslag av plastbelagt stål.

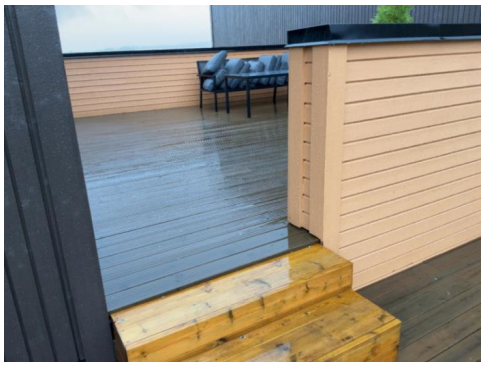
TG 1 Yttervegger/Veggkonstruksjon

Beskrivelse
Isolert bindingsverk med utvendig stående kledning av tre.
Liggende kledning rundt garasje.

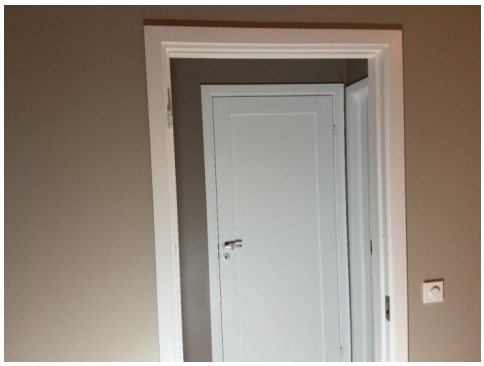
TG 1 Innvendige dører

Malte dører med ramtre utseende.

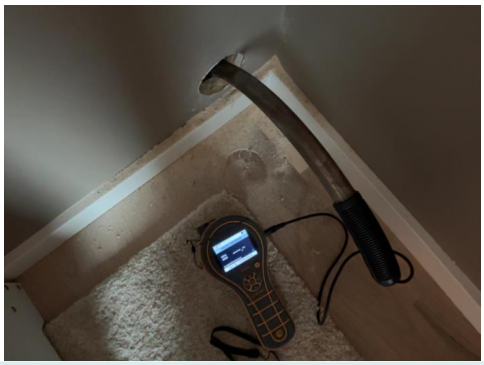
Ventil i taket og spalte under døren.

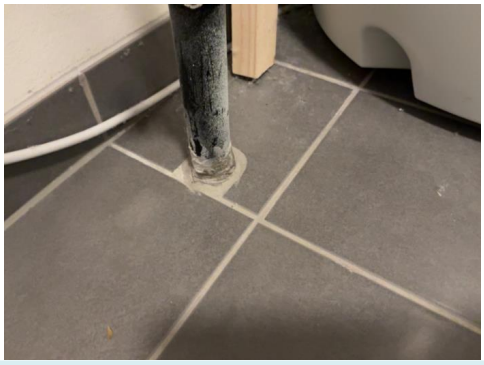
TG 2 Vanntett sjikt, membran og sluk

Synlig membran under klemring i sluk.

• Det er påvist mangelfull/feil utførelse rundt rørgjennomføringer e.l. som gir fare for fukt i konstruksjonen i våtsone,

• Det er ikke tilstrekkelig høyde fra topp av slukrist til topp vanntett sjikt mot rørgjennomføring eller ved døråpning (i forhold til krav i forskrift på befaringstidspunktet)

Hovedvannledning som kommer opp av gulv har ikke membran ført opp på røret. Ved eventuell lekkasje er det fare for at vannet trenger ned mellom rør og betonggulv.

• Det anbefales å utbedre gjennomføringene med korrekt tetting. Årsaken til avviket bør avklares, og arbeidet bør utføres i henhold til gjeldende våtromsnorm.

• Til tross for avviket i fall/høydeforskjell til sluk, vil gulvet fortsatt kunne lede vann mot sluket, men med redusert effektivitet. Dette kan potensielt øke risikoen for vannansamling i enkelte områder av våtrommet.

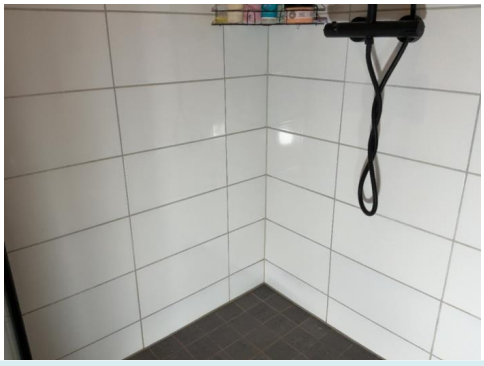
TG 1 Dokumentasjon for våtrom

Dokumentasjon i form av bekreftet ferdigattest hvor FDV dokumentasjon er del av kravet.

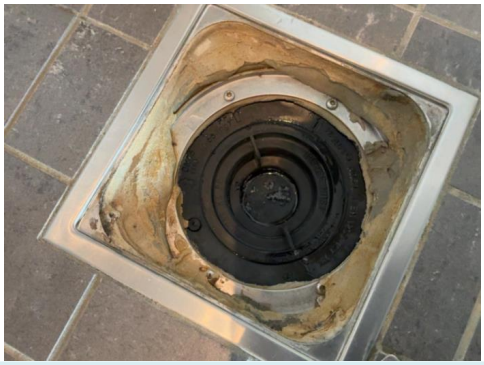
Flislagt gulv, med nedsenket dusjnisje.
Fall både i dusjnisje og på gulv utenfor dusjnisje.
