Tilstandsrapport

Boligbygg med flere boenheter

Nordkapps gate 24 B, 1707 SARPSBORG

Befaringsdato: 19.08.2026 **Rapportdato:** 21.08.2026 **Oppdragsnr.:** 13794-2084 **Eiendomsverdi ref nr:** NP9184

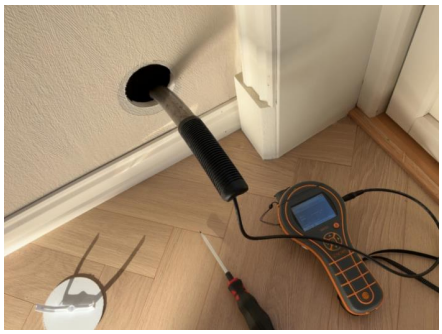
TG 1 Tilliggende konstruksjoner våtrom

Det er foretatt fuktmåling ved hulltaking.

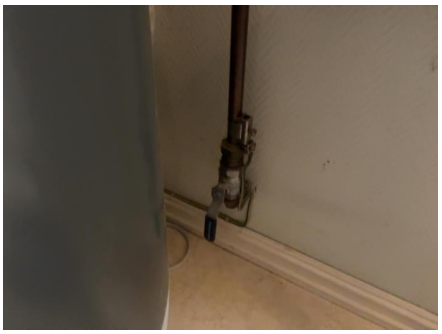
Innvendige vannledninger er av kobber med plastkappe.
Stoppekran i bod og for hele sameiet i kjeller.

Vurdering av avvik:
• Kobberrør med loddede, klemte eller andre type skjøter eldre enn 33 år og har derfor usikker fremtidig funksjon.

Konsekvens/tiltak
• Eldre kobberrør med skjøter har økt risiko for lekkasjer og svikt i koblinger, med fare for vannskader.
• I forbindelse med oppgradering av våtrom vil det være naturlig med utskiftning av rør.
