Tilstandsrapport

Enebolig
Grimsøyveien 400, 1747 SKJEBERG
SARPSBORG kommune
gnr. 1131, bnr. 1, fnr. 9

Befaringsdato: 09.06.2026 **Rapportdato:** 30.06.2026 **Oppdragsnr.:** 13794-2048 **Eiendomsverdi ref nr:** ZB2049

Autorisert foretak: Witek AS **Sertifisert Takstingeniør:** Jørn-André Isnes

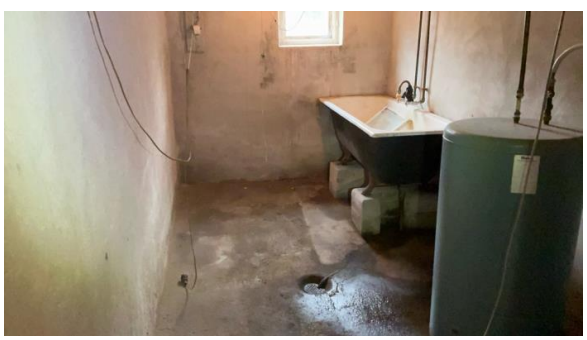
Vurdering av avvik:
• Det er påvist indikasjoner på noe fuktgjennomtrenging i kjellergulv.
• Det er påvist indikasjoner på noe fuktgjennomtrenging inn i kjellermur.
• Det er påvist synlig fuktighet på mur/gulv i kjeller.

Kostnadsestimat: 200 000 - 500 000

Konsekvens/tiltak
• Det må foretas tiltak for å redusere/begrense fuktgjennomtrenging inn i kjeller.
