Tilstandsrapport

Boligbygg med flere boenheter

Sverdrups gate 7, 1706 SARPSBORG

Befaringsdato: 29.07.2026 **Rapportdato:** 07.08.2026 **Oppdragsnr.:** 20999-1094 **Eiendomsverdi ref nr:** OS3388

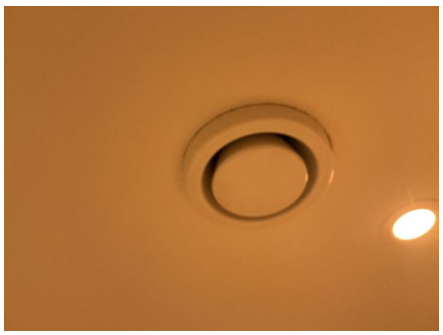
TG 2 Ventilasjon

Våtrommet har balansert ventilasjon.

• Våtrommet mangler tilluftsventilering. For at ventilasjonen skal fungere, må luft både trekkes ut (avtrekk) og slippes inn (tilluft). Hvis det mangler tilluft, får ikke luften sirkulert skikkelig.

• Manglende tilluftsventilering i våtrommet kan føre til dårlig luftsirkulasjon og høy luftfuktighet. Dette øker risikoen for kondens, muggvekst og fuktskader over tid.

• Det anbefales å etablere tilfredsstillende tilluft, for eksempel ved spalte under dør eller ventil i dør/vegg. Dette vil bidra til bedre ventilasjon og redusere fuktbelastningen i rommet.
