Tilstandsrapport

Rekkehus

Henrik Jamissens vei 16 B, 1619 FREDRIKSTAD

Befaringsdato: 03.11.2026 **Rapportdato:** 10.11.2026 **Oppdragsnr.:** 13144-1184 **Eiendomsverdi ref nr:** GB8658

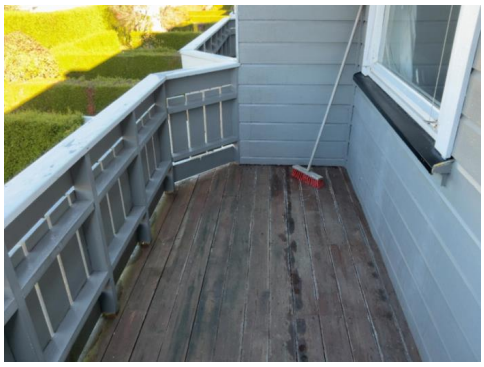
Vurdering av avvik:
• Karmene i dører er værslitte utvendig og det er sprekker i trevirket.

Konsekvens/tiltak
• Det anbefales å vedlikeholde, reparere eller skifte ut skadet treverk for å sikre funksjon og levetid.

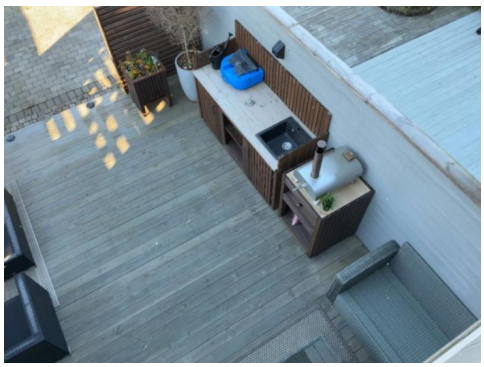
Beskrivelse
Terrasse på terreng.
Ny i 2024.

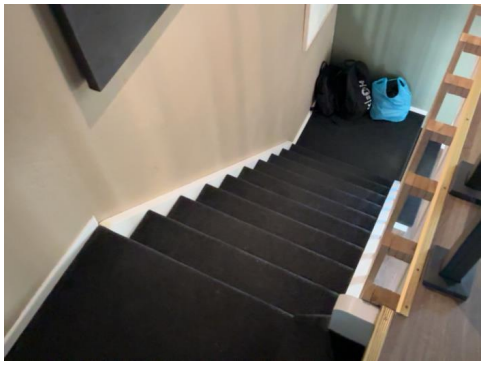
Innvendige trapper

Malt tretrapp med tepper i trinnene.

Vurdering av avvik:
• Åpninger i rekkverk er større enn dagens forskriftskrav til rekkverk i innvendige trapper.

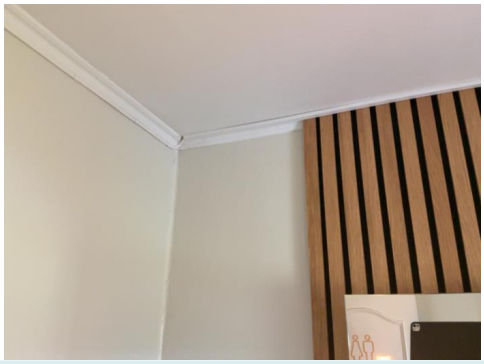
LOFT > BAD

Vurdering av avvik:
• Det foreligger ikke dokumentert utførelse av vanntett sjikt.

Konsekvens/tiltak
• Uten dokumentasjon vet man ikke om membran er korrekt utført eller om sluk, overganger og gjennomføringer er tette. Manglende dokumentasjon gir derfor økt risiko for skjulte fuktskader, selv om det ikke er synlige tegn i dag. Skader kan utvikle seg og bli omfattende før de oppdages.

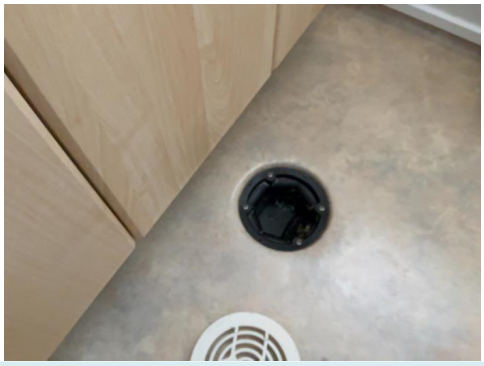
• Våtromsvinyl med synlige sveiseskjøter på gulv er eldre enn 20 år og har derfor usikker fremtidig funksjon.

• Når sluket har begrenset tilgang, er det vanskelig å rengjøre sluket og å inspisere den for å oppdage skader i membranen/fuger rundt sluket, som er avgjørende for å forhindre lekkasjer.

• Konsekvensen er at membranen kan ha redusert funksjon og tetthet som følge av alder, noe som øker risikoen for fuktinntrengning og skjulte skader i konstruksjonen, samt behov for oppgradering eller rehabilitering av våtrommet.

• Tilgang til sluk må bedres både for inspeksjon og rengjøring.

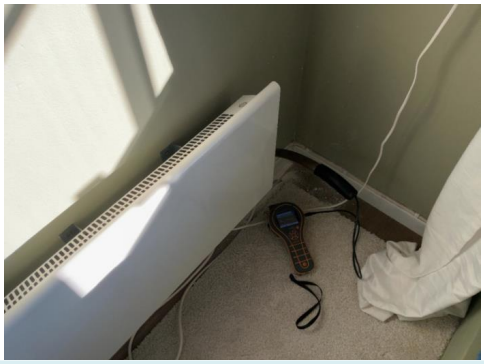
LOFT > BAD

Det er på befaringsdagen ikke registrert forhøyde verdier av fukt i målepunktet.
Måleapparatet registrerer ikke fuktverdier under 6%.

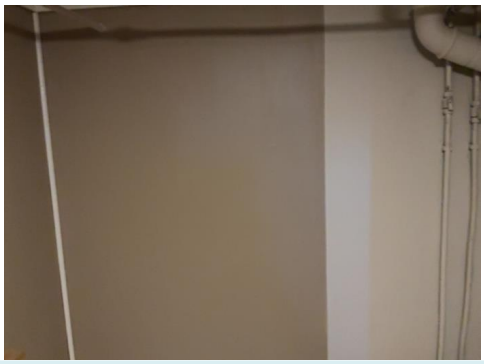
TG 2 Overflater, vegger og himling

Murvegger og malt tapet.

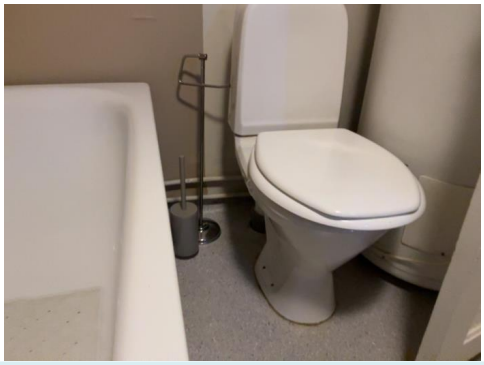
TG 2 Sanitærutstyr og innredning

Badekar, vaskekum, toalett og opplegg til vaskemaskin.

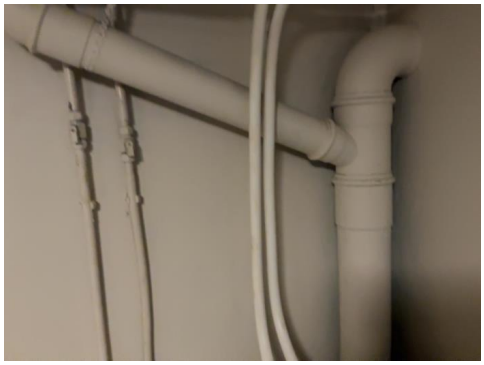
Boligen har vannrør av kobber.

Vurdering av avvik:
• Kobberrør med loddede, klemte eller andre type skjøter er eldre enn 33 år og har derfor usikker fremtidig funksjon.

Konsekvens/tiltak
• Det anbefales å planlegge utskifting eller oppgradering av rørsystemet for å sikre videre driftssikkerhet.
• I forbindelse med oppgradering av våtrom vil det være naturlig med utskiftning av rør.
