Tilstandsrapport

Boligbygg med flere boenheter
Frøyas gate 49, 1608 FREDRIKSTAD
FREDRIKSTAD kommune
gnr. 300, bnr. 1428
Andelsnummer 90

Befaringsdato: 21.10.2026 **Rapportdato:** 23.10.2026 **Oppdragsnr.:** 13144-1180 **Eiendomsverdi ref nr:** AR8548

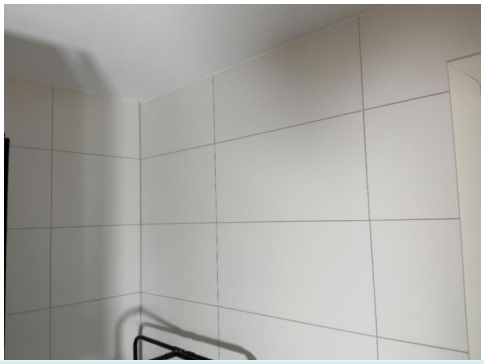
TG 1 Overflater, vegger og himling

Beskrivelse
Keramiske fliser på vegger og malt betonghimling.

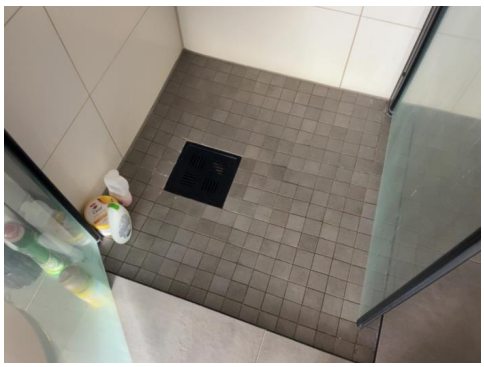
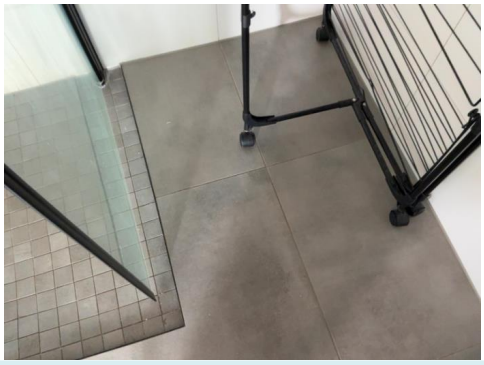
TG 2 Overflater gulv

Vurdering av avvik:
• Det er påvist at noen fliser har bom (hulrom under) i kombinasjon med riss eller sprekker i fuger som ikke er mykfuger.

Konsekvens/tiltak
• Dersom tiltak ikke utføres, kan dette over tid føre til at flisene løsner eller sprekker, spesielt ved belastning eller bevegelser i konstruksjonen.

Flere fliser utenfor dusjnisje har bom.

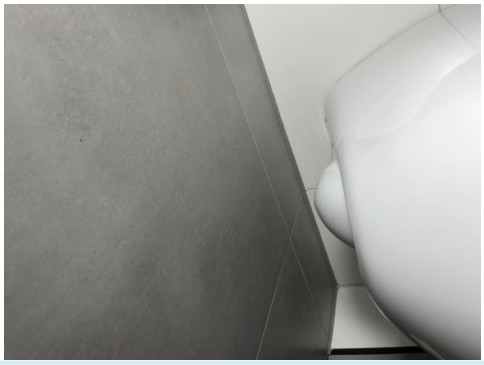
TG 2 Sanitærutstyr og innredning

• Det er ikke påvist tilfredsstillende løsning for å synliggjøre lekkasje fra innebygget sisterne.

• Uten tilfredstillende dreneringsløsning/lekkasjesikring kan lekkasjer pågå over lang tid uten å bli oppdaget. Dette kan føre til omfattende fuktskader i omkringliggende byggematerialer.

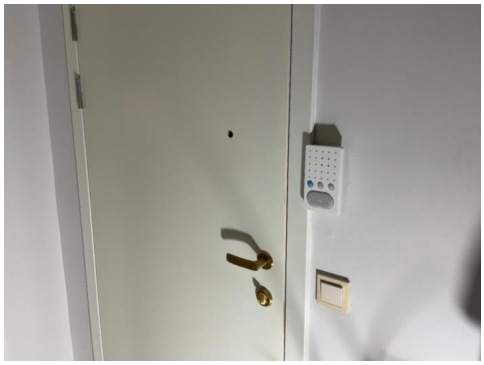
Porttelefon.
