Tilstandsrapport

Boligbygg med flere boenheter
Utsiktsveien 48 A, 1722 SARPSBORG
SARPSBORG kommune
gnr. 1, bnr. 2059
Andelsnummer 56

Befaringsdato: 19.05.2026 **Rapportdato:** 10.06.2026 **Oppdragsnr.:** 12472-1970 **Eiendomsverdi ref nr:** CK3229

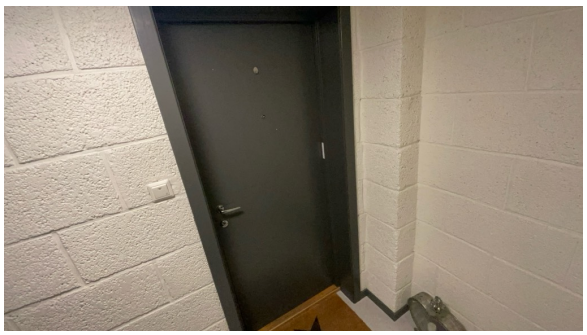
TG 2 Dører

Til leiligheten er det en brann- og lyd klassifisert ytterdør i malt/lakkert utførelse.

Døren har elde og brukslitasje. Låsekassen er slitt, og dørhåndtaket er løst.

Slitasje på låsekasse og løst dørhåndtak medfører redusert funksjon og økt risiko for ytterligere slitasje ved bruk. Det anbefales justering/reparasjon av dørhåndtak samt vurdering av utskiftning eller overhaling av låsekasse ved behov.

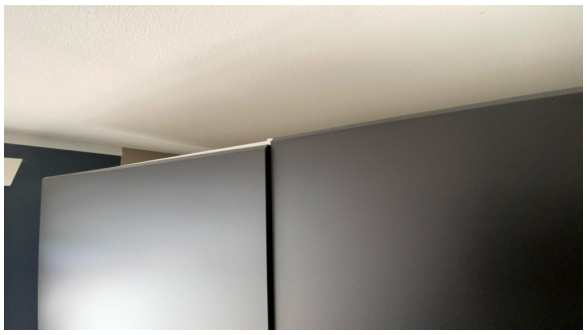
TG 2 Overflater og innredning

Vurdering av avvik:
• Det er ikke påvist tegn på at det er montert lekkasjedeteksjon ved oppvaskmaskin/oppvaskkum, dette er et krav på kjøkkenet ut ifra alder.

Det observeres enkelte monteringsavvik og behov for justeringer. Enkel utførelse på skjøting av benkeplater og lokalt noe svelling i benkeplate.

Konsekvens/tiltak
• Det bør monteres lekkasjedeteksjon ved oppvaskmaskin/oppvaskkum.

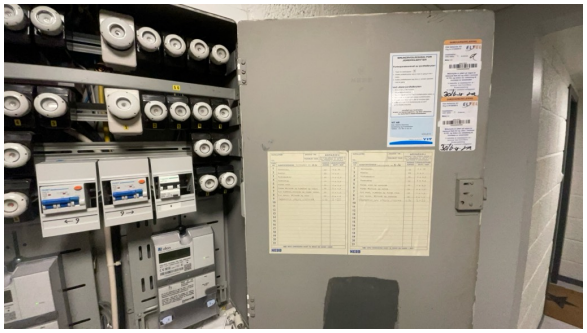
8. Er det tegn til at det har vært termiske skader (tegn på varmgang) på kabler, brytere, downlights, stikkontakter og elektrisk utstyr? Sjekk samtidig tilstanden på elektrisk tilkobling av varmtvannsbereder, jamfør eget punkt under varmtvannstank
   Nei

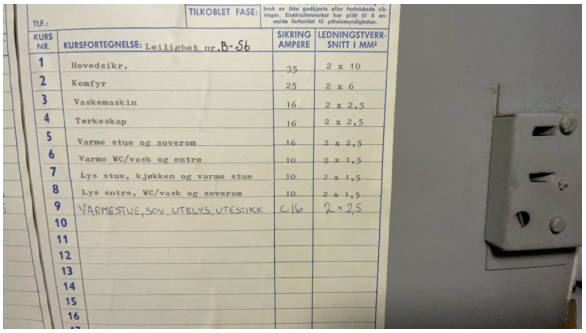
9. Er der synlig defekter på kabler eller er disse ikke tilstrekkelig festet?
   Nei
