Tilstandsrapport

Tomannsbolig

Nordbergsvingen 7 B, 1738 BORGENHAUGEN

Befaringsdato: 27.07.2026 **Rapportdato:** 07.08.2026 **Oppdragsnr.:** 12472-1998 **Eiendomsverdi ref nr:** MN5880

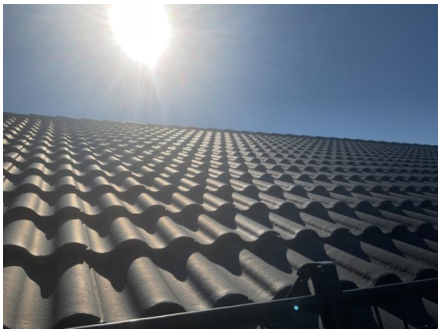
TG 1 Taktekking

Siden taket (takkonstruksjon, taktekking og skorstein) kun er observert fra takfot i stige, er vurderingen begrenset av dette. Det er ikke sikkerhetsmessig forsvarlig å bevege seg ut på taket. Selv om det ikke er avdekket skader under befaringen, betyr ikke dette at det ikke foreligger skader som en besiktigelse på taket kan avdekke. Vær oppmerksom på denne risikoen. En undersøkelse på taket kan utføres av en fagperson under tilstrekkelige sikkerhetsforhold.

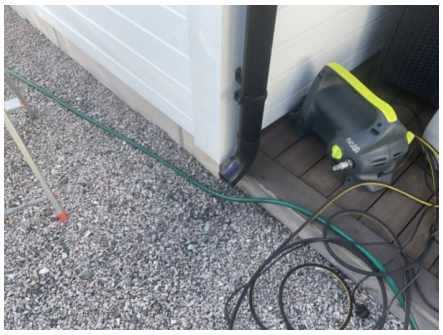
TG 2 Nedløp, beslag og skorsteiner over tak

- Det er ikke tilfredsstillende bortledning av vann fra taknedløp ved grunnmur.
- Det mangler snøfangere på hele eller deler av taket. Takvinkel og type taktekking tilsier at det på grunn av sikkerhet foreligger krav til snøfangere

Manglende snøfangere på deler av taket.

- Mangelfull bortledning av vann kan føre til fuktbelastning på grunnmur, med risiko for fuktinntrenging og skader på konstruksjonen.
- Det anbefales å etablere tilfredsstillende bortledning av vann fra taknedløp, slik at vann ledes bort fra grunnmuren.
- Manglende snøfangere kan føre til ras av snø og is fra taket, med fare for skade på personer, eiendom og installasjoner.
- Det må monteres snøfangere for å oppfylle sikkerhetskrav.

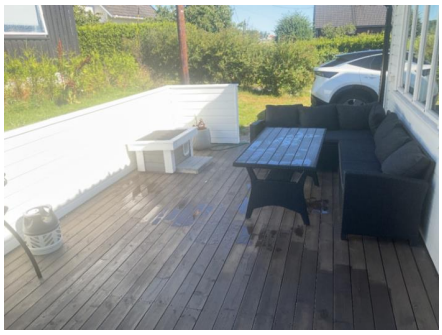
TG 2 Terrasser og plattinger på terreng

Vurdering av avvik:
• Rekkverket er ustabilt.

Provisorisk støtte for rekkverket.

Konsekvens/tiltak
• Et ustabilt rekkverk gir redusert sikkerhet ved bruk og tilfredsstiller ikke forventet funksjon. Det anbefales å etterfeste eller utbedre rekkverket slik at det blir tilstrekkelig stabilt.

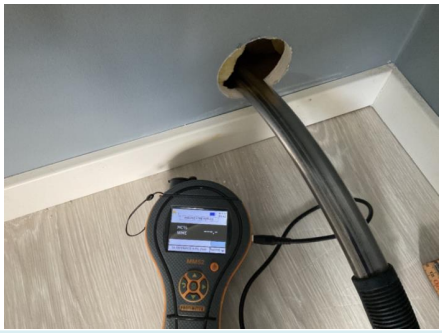
1. ETASJE > BAD/VASKEROM

Våtrommet har balansert ventilasjon.

Det er foretatt fuktmåling ved hulltaking, uten å påvise unormale forhold, med hulltaking fra soverom.
