Tilstandsrapport

Boligbygg med flere boenheter

Glengsgata 8, 1707 SARPSBORG

Befaringsdato: 01.06.2026 **Rapportdato:** 08.06.2026 **Oppdragsnr.:** 21001-1577 **Eiendomsverdi ref nr:** QG8849

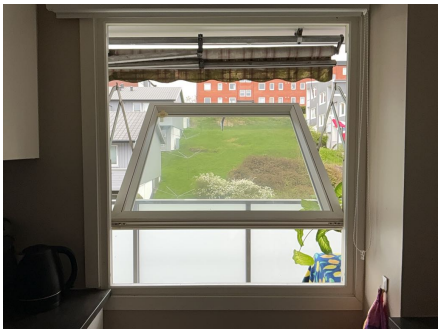
TG 2 Vinduer

Bygningen har malte trevinduer med 2-lags glass.

Vinduer er utvendig beslått med aluminium.

Stedvis merker innvendig.

Vedlikehold.

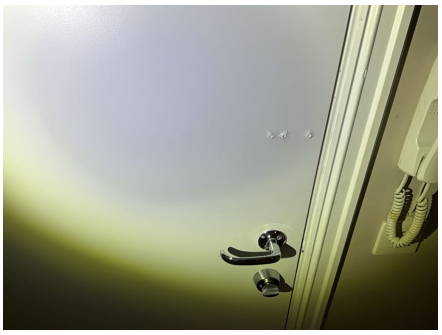
TG 2 Dører

Til leiligheten er det en brann- og lyd klassifisert ytterdør.

Skruemerker i dør.

Lokal utbedring.

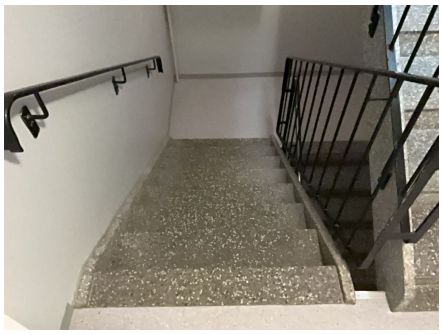
- Åpninger er såpass store at det ut ifra sikkerhetsmessige forhold anbefales å lage mindre åpninger.

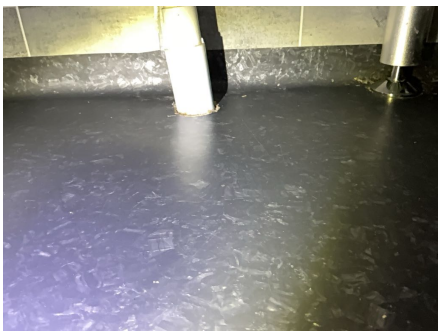
Vurdering av avvik:
• Det er påvist avvik i fallforhold til sluk i forhold til krav i forskrift på byggetidspunktet.

På bakgrunn av manglned oppbrett/utettheter i rørgjennomføring under servant, så kan vannet renne ut der ved en vannlekkasje.
Manglende avslutning v/dør.

Vurdering av avvik:
• Det er påvist tegn på utettheter på våtrommet.
• Mer enn halvparten av forventet brukstid er passert på slukløsningen.

Kostnadsestimatet er kun satt for den lokale utbedringen av TG3 avviket som i dette tilfellet gjelder utbedring v/rør, ikke eventuelle følge tiltak som kan følge med og heller ikke eventuelle andre TG2 avvik som er nevnt under denne konstruksjonen

Kostnadsestimat: Under 10 000

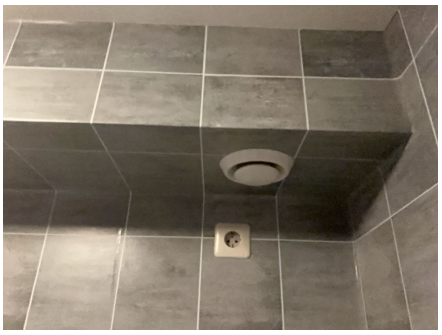
TG 2 Sanitærutstyr og innredning

Vurdering av avvik:
• Det er påvist riss/sprekker i utstyr på våtrommet.

Vurdering av avvik:
• Våtrommet mangler tilluftsventilering, f.eks. spalte/ventil ved dør.

Konsekvens/tiltak
• Påviste skader må utbedres.

Konsekvens/tiltak
• Det bør etableres tilfredsstillende tilluft til våtrom f.eks. luftespalte ved dør e.l.

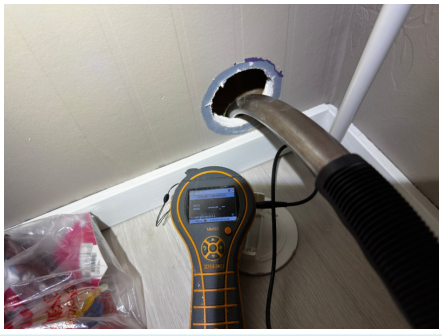
TG 0 Tilliggende konstruksjoner våtrom

Hulltaking er foretatt uten å påvise unormale forhold.
Hulltaking er foretatt ved/i soverom.
Fuktkvotemåling (vekt%) i konstruksjonen ble målt til under 6.

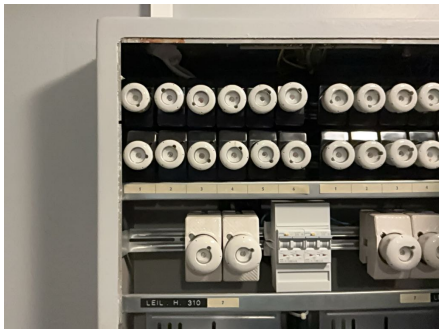
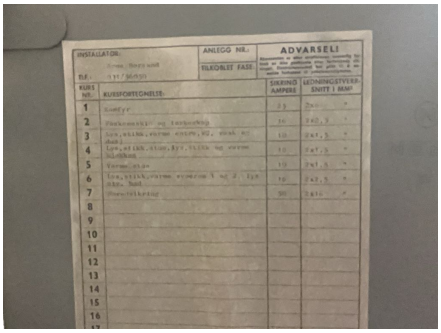
Det er ikke foretatt kontroll av det elektriske anlegget i løpet av de siste 5 årene. Det anbefales på generelt grunnlag en gjennomgang av en registrert elektroinstallasjonsvirksomhet.

Det må forventes at det kan komme påkostninger på et eldre anlegg.

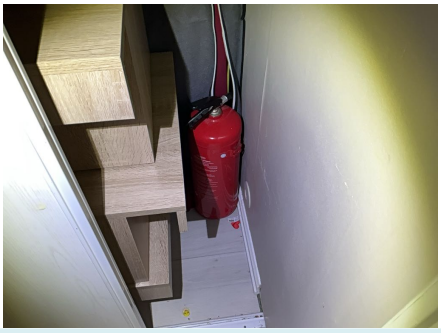
TG 0 Branntekniske forhold

1. Er det mangler for brannslukningsutstyr i boligen iht. forskriftskrav på søknadstidspunktet, men minst Byggeforskrift 1985?
   Nei
2. Er det skader på brannslokkingsutstyr eller er apparatet eldre enn 10 år?
   Nei
3. Er det mangler på røykvarsler i boligen iht. forskriftskrav på søknadstidspunktet, men minst Byggeforskrift 1985?
   Nei
4. Er det skader på røykvarslere?
   Nei

Det anbefales å ha brannslokningsapparat på soverom.
