Tilstandsrapport

Boligbygg med flere boenheter
Olsokveien 30, 1727 SARPSBORG
SARPSBORG kommune
gnr. 1, bnr. 3431
Andelsnummer 77

Befaringsdato: 13.10.2026 **Rapportdato:** 22.10.2026 **Oppdragsnr.:** 13794-2116 **Eiendomsverdi ref nr:** JP4203

Boligbygg med flere boenheter - Byggeår: 1962

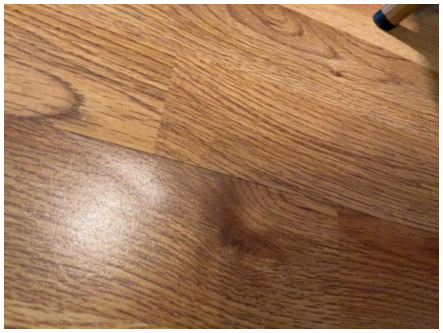
TG 1 Overflater - gulv

På badet er det fliser. Ellers er det laminat på gulvene.

Vedlikehold ol;
Det er påvist at laminat topper seg i skjøter stedvis.. Ellers er det registrert vanlig bruksslitasje med hensyn til alder.
