Tilstandsrapport

Boligbygg med flere boenheter

Bjørnstadtunet 7 C, 1712 GRÅLUM

Befaringsdato: 18.02.2026 **Rapportdato:** 26.02.2026 **Oppdragsnr.:** 20999-1011 **Referansenummer:** XQ2693

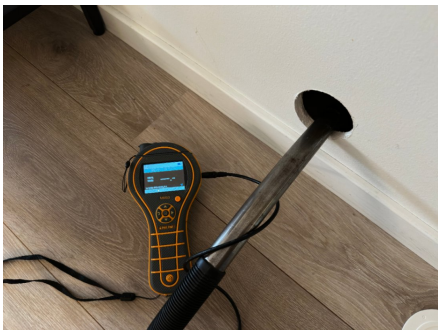
Hulltaking er foretatt uten å påvise unormale forhold. Hulltaking er foretatt i stue bak vaskemaskin.
