Tilstandsrapport

Boligbygg med flere boenheter
Ordfører Karlsens vei 15 D, 1715 YVEN
SARPSBORG kommune
gnr. 2082, bnr. 7
Andelsnummer 44

Befaringsdato: 30.09.2026 **Rapportdato:** 05.10.2026 **Oppdragsnr.:** 13144-1175 **Eiendomsverdi ref nr:** EP1642

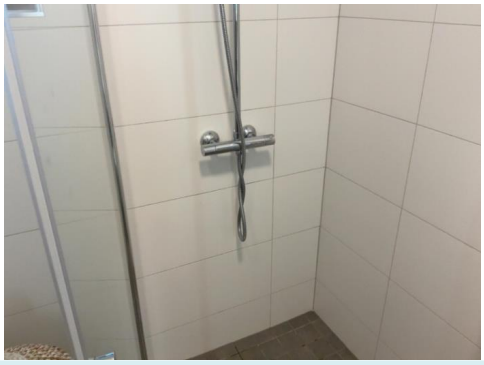
TG 1 Overflater, vegger og himling

Badet har keramiske fliser på vegger og malt himling.

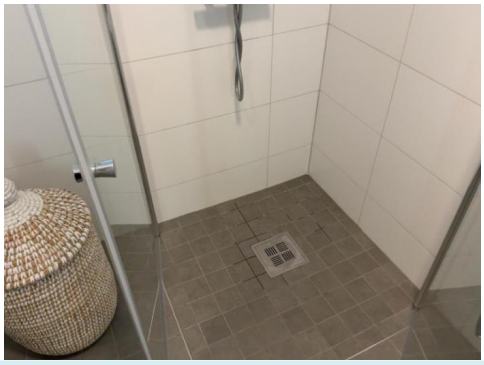
TG 1 Overflater gulv

12 mm fall lokalt i dusjnisje.

Keramiske fliser på gulv.
