Tilstandsrapport

Enebolig

Bekkevoldveien 17, 1630 GAMLE
FREDRIKSTAD

Befaringsdato: 13.11.2026 **Rapportdato:** 16.11.2026 **Oppdragsnr.:** 13144-1188 **Eiendomsverdi ref nr:** HS6061

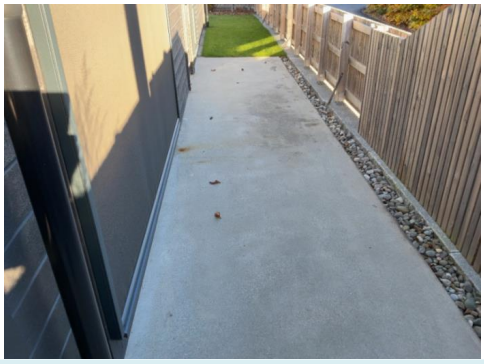
TG 1 Terrasser og plattinger på terreng

Støpt betongterrasse på terreng på 50 m2
Synlige tørkesprekker må påregnes.

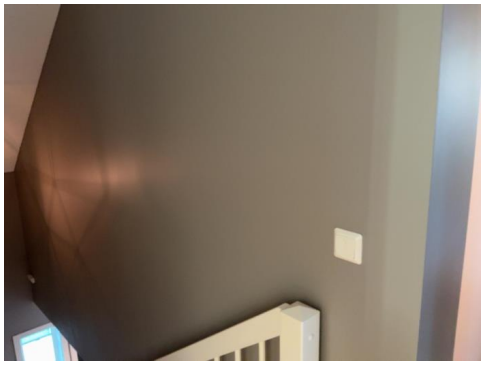
TG 1 Overflater - vegger og himlinger

Boligen har veggoverflater av malte plater.
Boligen har himlinger av malte plater.

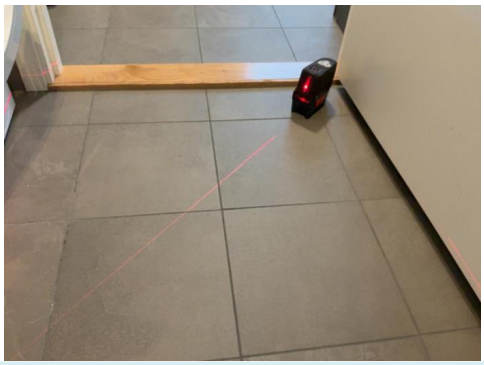
TG 1 Overflater gulv

Flislagt gulv med sokkelflis.
10 mm fall mot sluk fra dør.

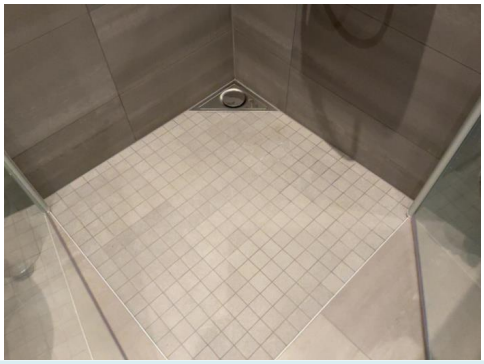
TG 1 Overflater gulv

Flislagt gulv med nedsenk.
